20220323 長濱地震地質調查報告

經濟部中央地質調查所

中華民國 111 年 7 月 5 日

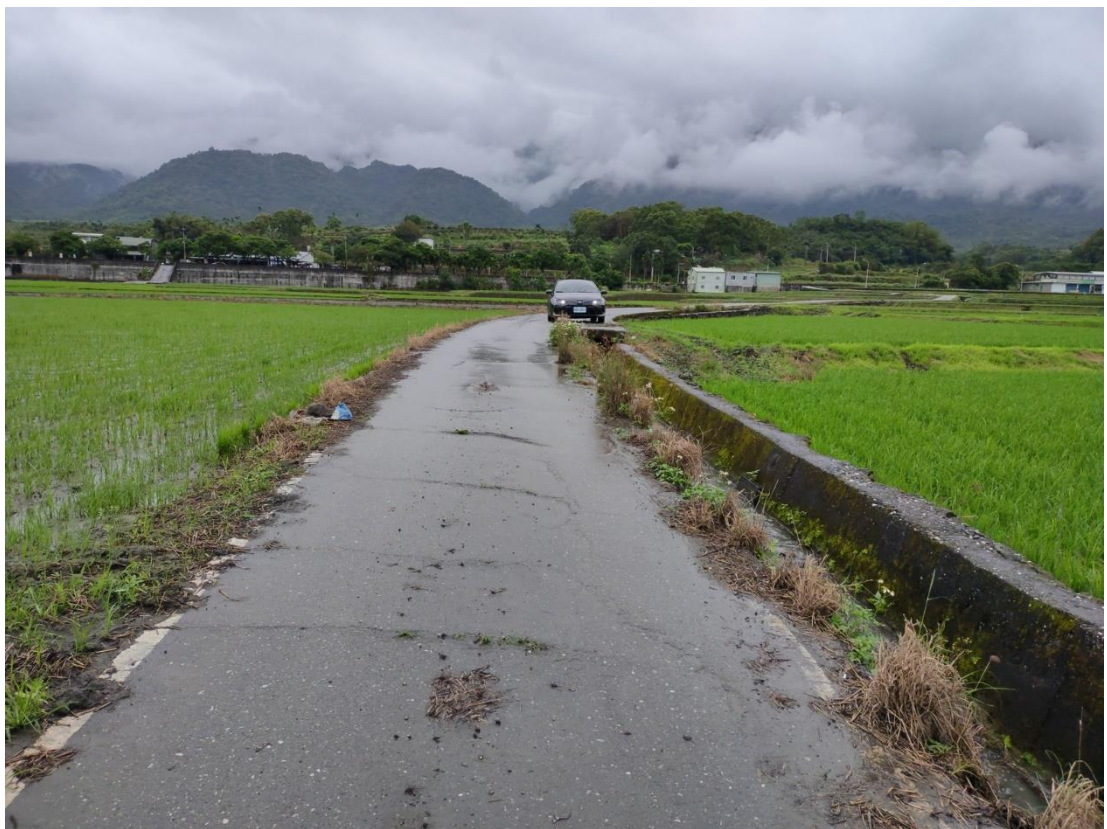
圖 12、麻汝附近農路上一系列擠壓拱起裂隙，恰位於池上斷層活動斷層地質敏感區範圍內，多數裂隙產生新擴張情形(向東拍攝)。

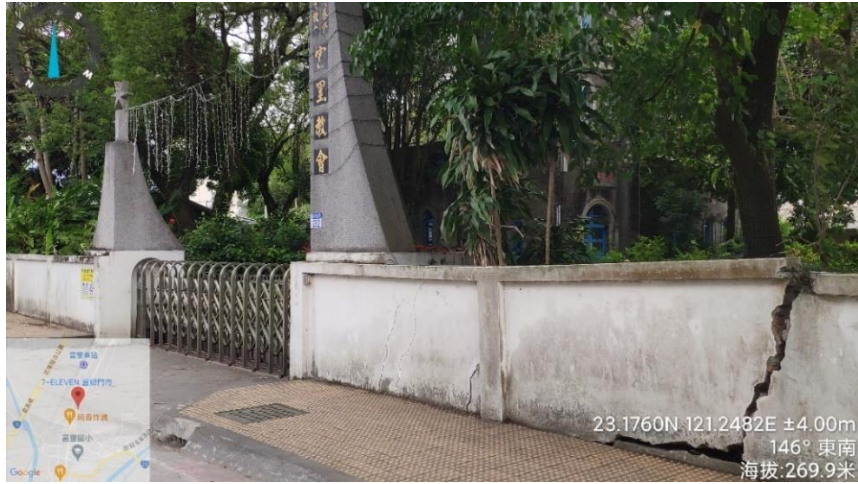
圖 13、富里鄉中山路富禮教堂圍牆及周圍地區有多處破裂及錯移現象。

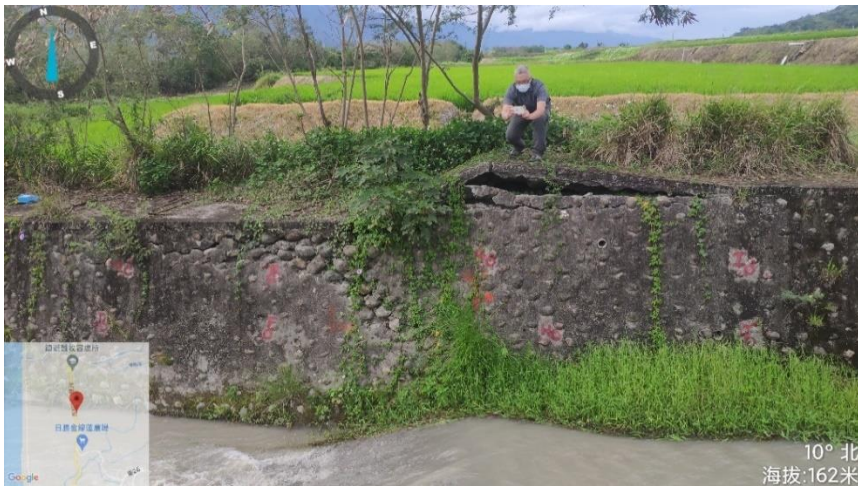
圖 14、電光地區水圳旁人工堤受到擠壓，拱裂現象加劇。

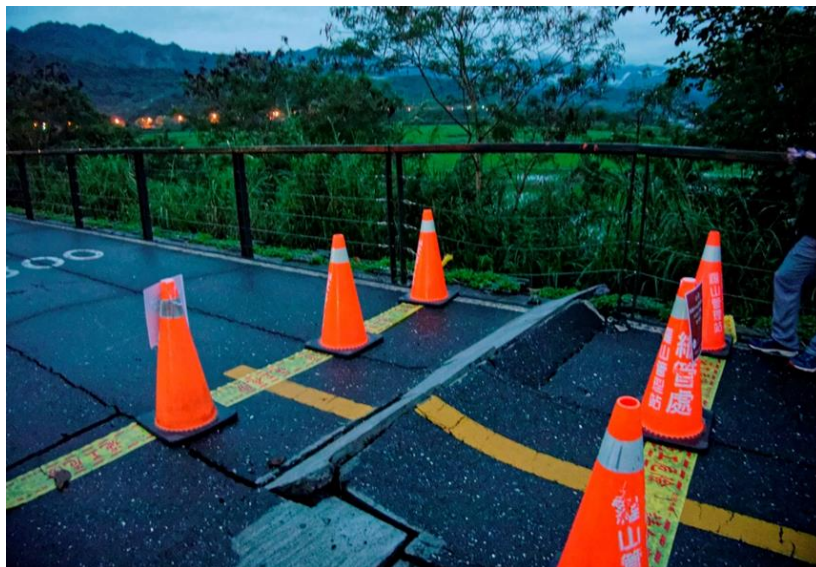
在瑞穗到玉里之間，池上斷層之上盤，部分區域可見到壓縮引起的地表局部破裂現象；高寮大橋、玉里舊鐵道橋、長富大橋、崙天大橋與寶華大橋等橋樑在斷層帶有顯著之潛移跡象，導致橋墩上伸縮縫均有原已存在之左移與抬升破裂現象，於此次地震也伴有新生破損。玉里舊鐵橋南北兩側沙洲，有相應之破裂裂隙，與池上斷層位置相近，斷層東側之橋樑表層結構物受推擠拱起。

圖 15、玉里舊鐵橋東側，橋梁表層柏油受擠壓撓曲。

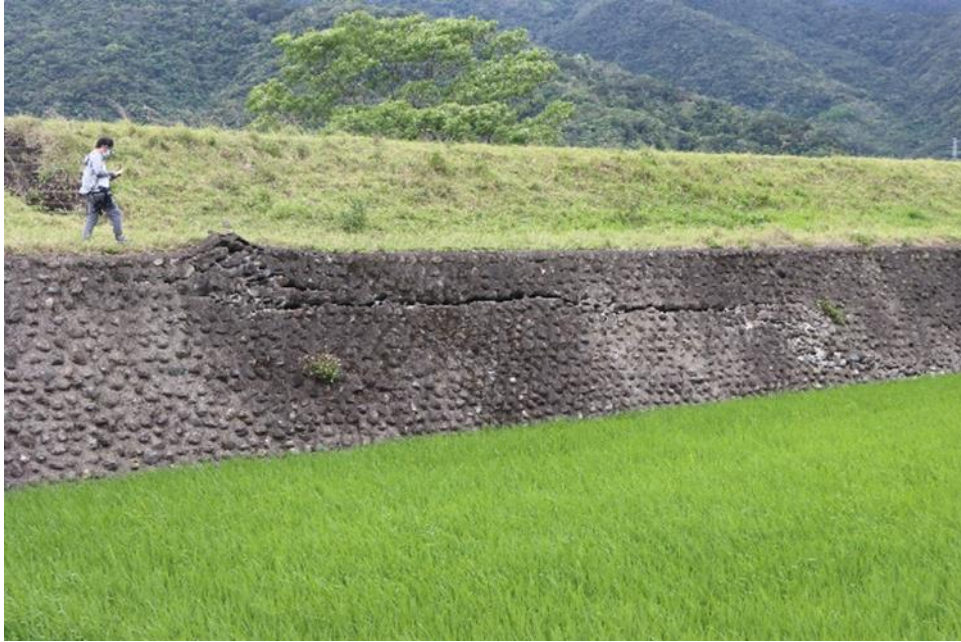
圖 16、富北地區田邊擋土牆有受壓拱起及破裂現象。

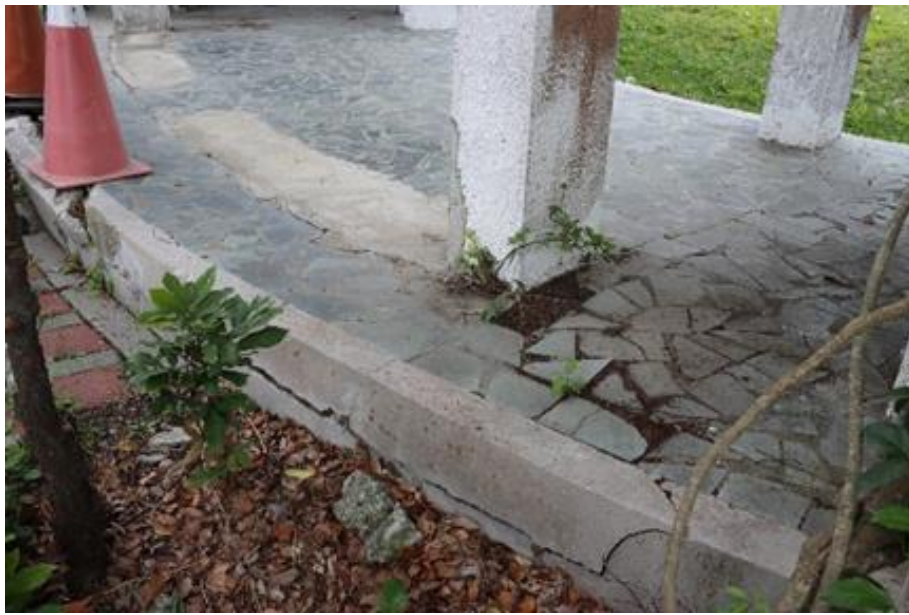
圖 17、萬安社區道路旁矮牆輕微擠壓鼓起破裂現象，道路對側牆面亦可發現輕微裂痕。

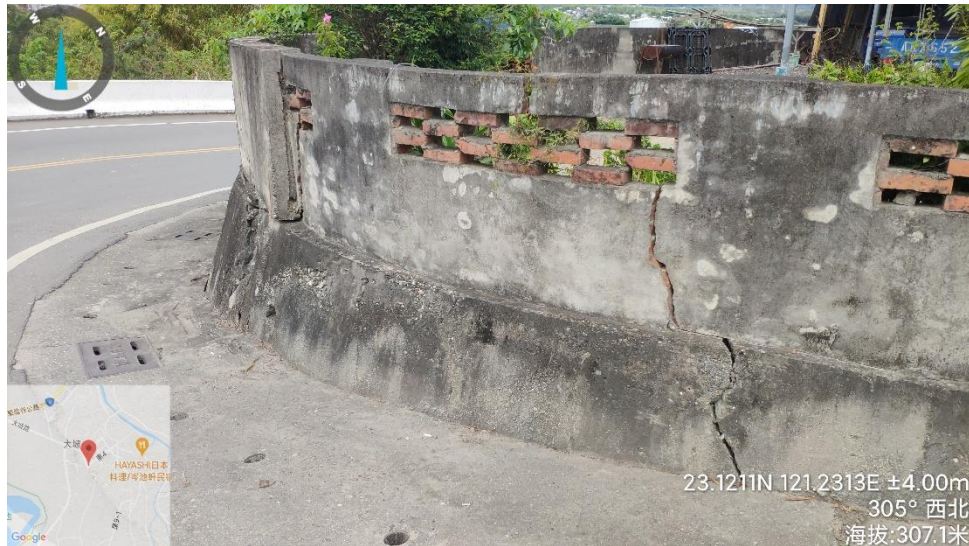
圖 18、池上斷層之上盤，部分區域可見到壓縮引起的地表局部破裂現象。

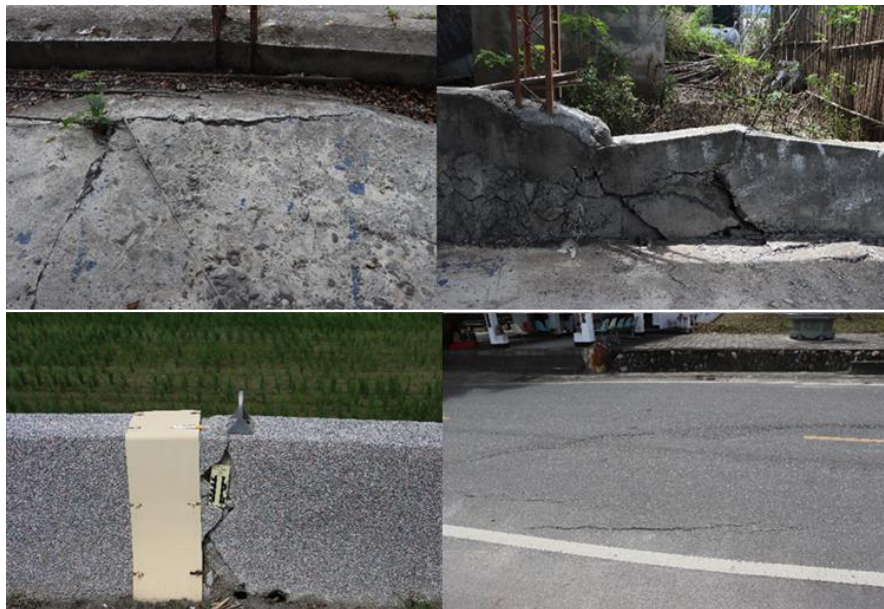
圖 19、池上鄉大坡池附近道路與土地公廟，過去成功地震造成地表破裂或人工結構物破壞之處，此次震後產生新的破裂現象。

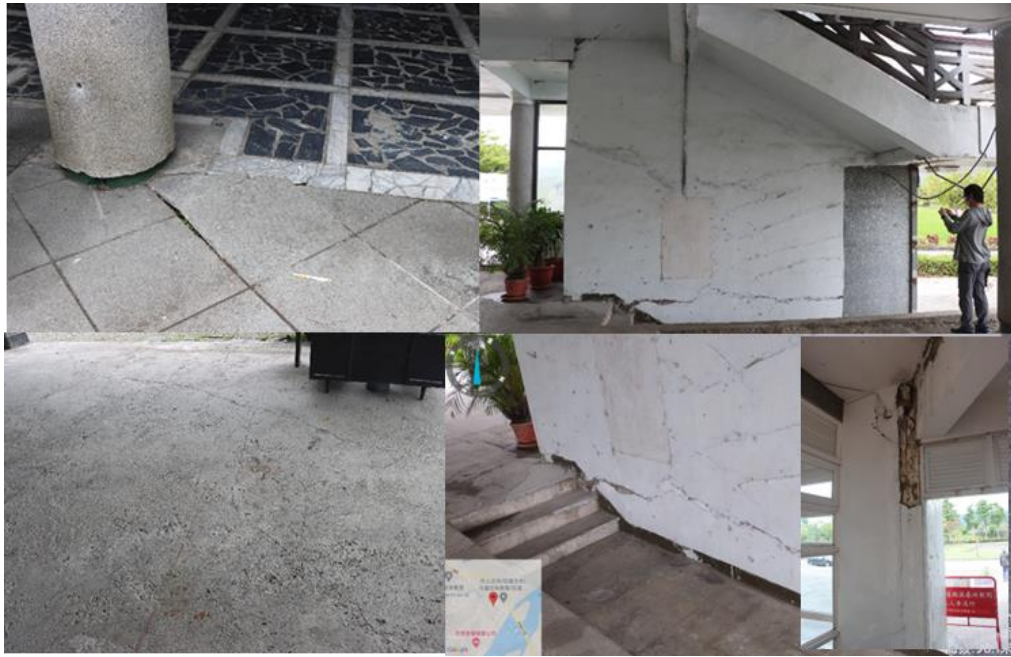
圖 20、瑞穗斷層跡附近，僅秀姑巒溪遊客中心人工建築物有結構破壞、地面磁磚拱裂現象。

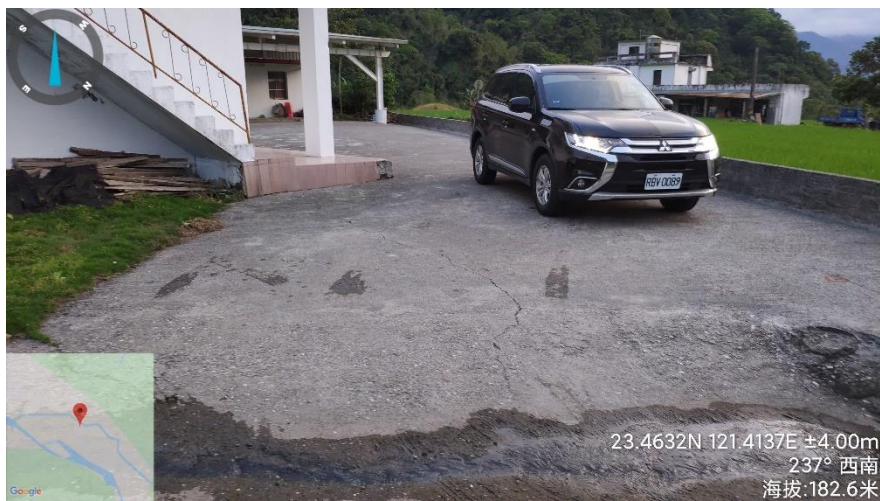
圖 21、德武地區奇美斷層附近，建物及地表局部破裂現象。

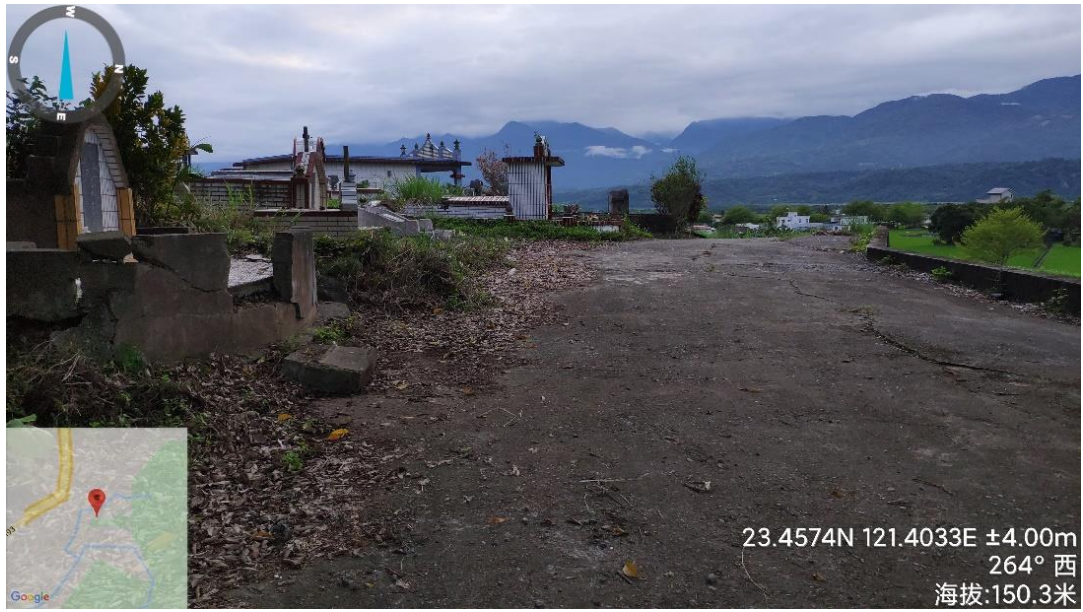
圖 22、春日地區奇美斷層線上，建物及地表部新生推擠破裂現象。

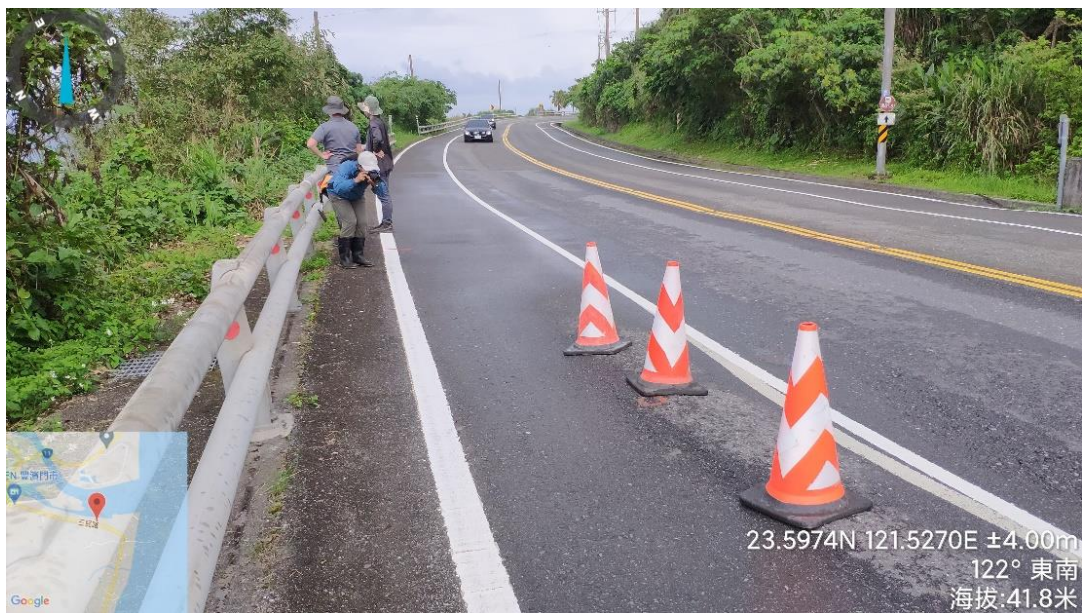
圖 23、豐濱地區奇美斷層線上，部分道路壓縮引起的地表局部破裂現象。

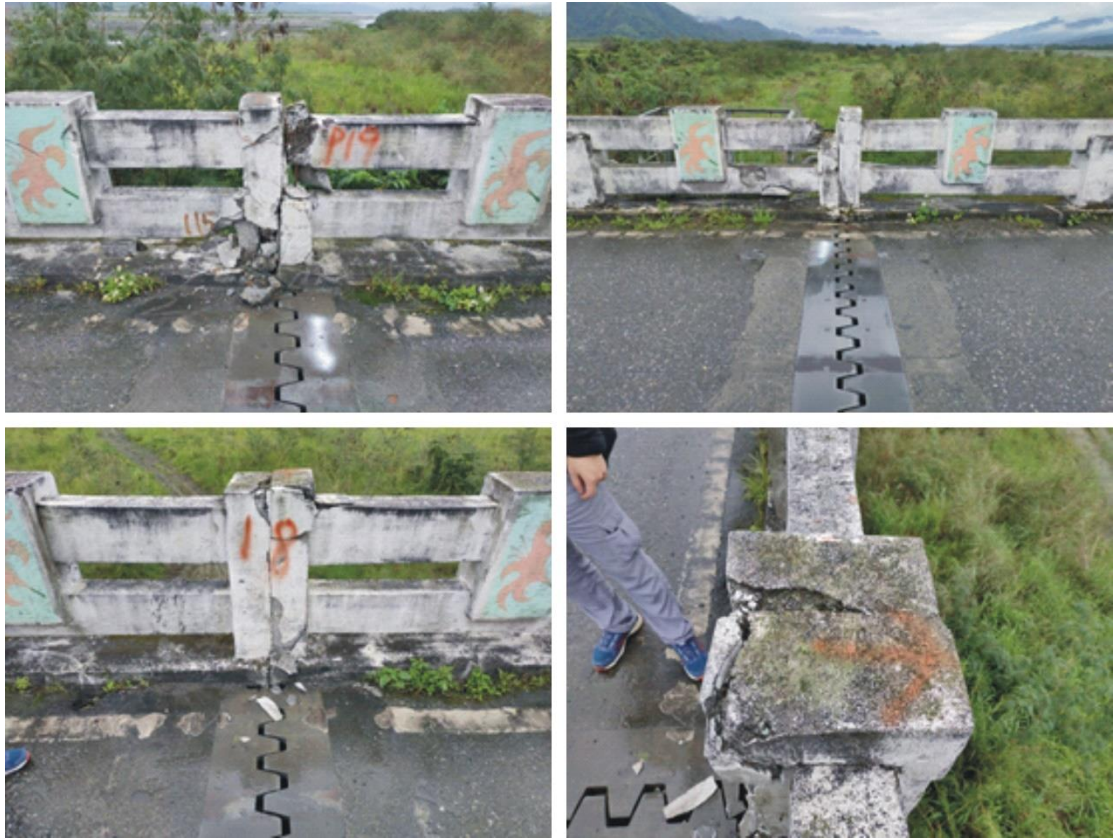
圖 24、高寮大橋東側，P18 至 20 欄杆與伸縮縫舊有潛移受搖晃擠壓產生新破損，橋下河床小規模破裂（向西北、向北拍攝）。

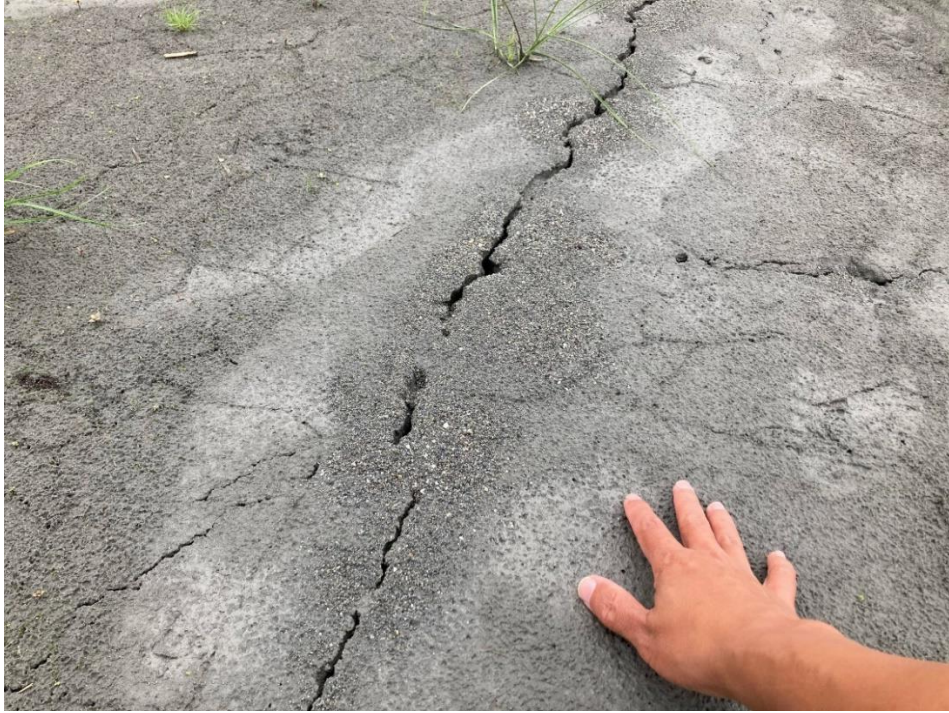
圖 25、玉里大橋下具小規模液化噴砂現象。

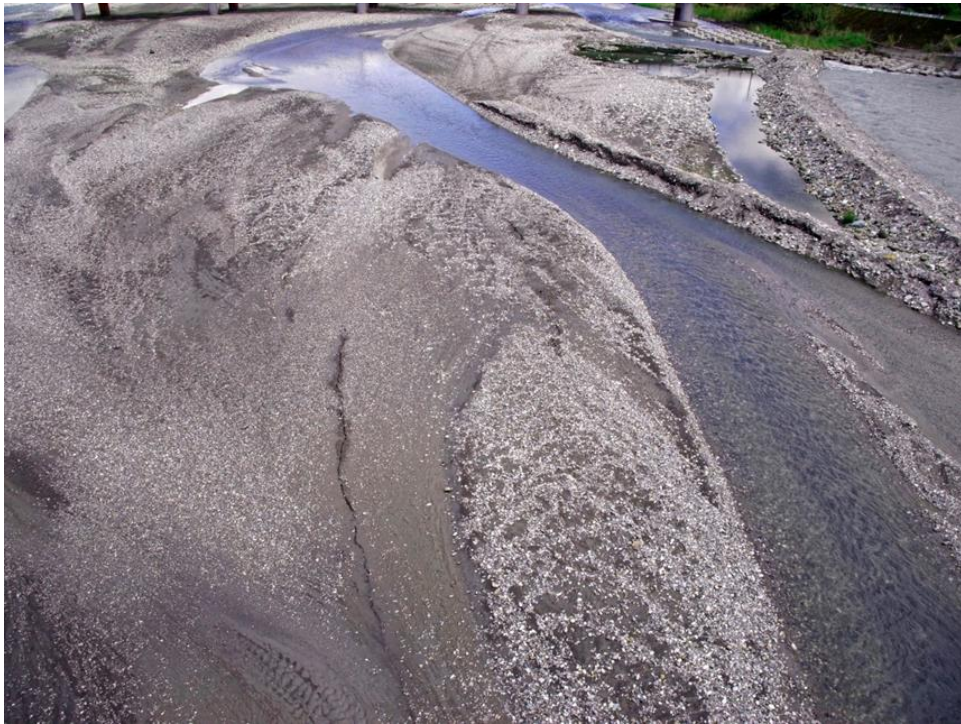
圖 26、俯瞰玉里舊鐵橋北側，沙洲受強地動產生的裂隙與噴砂，位置接近池上斷層潛移抬昇導致落差處。

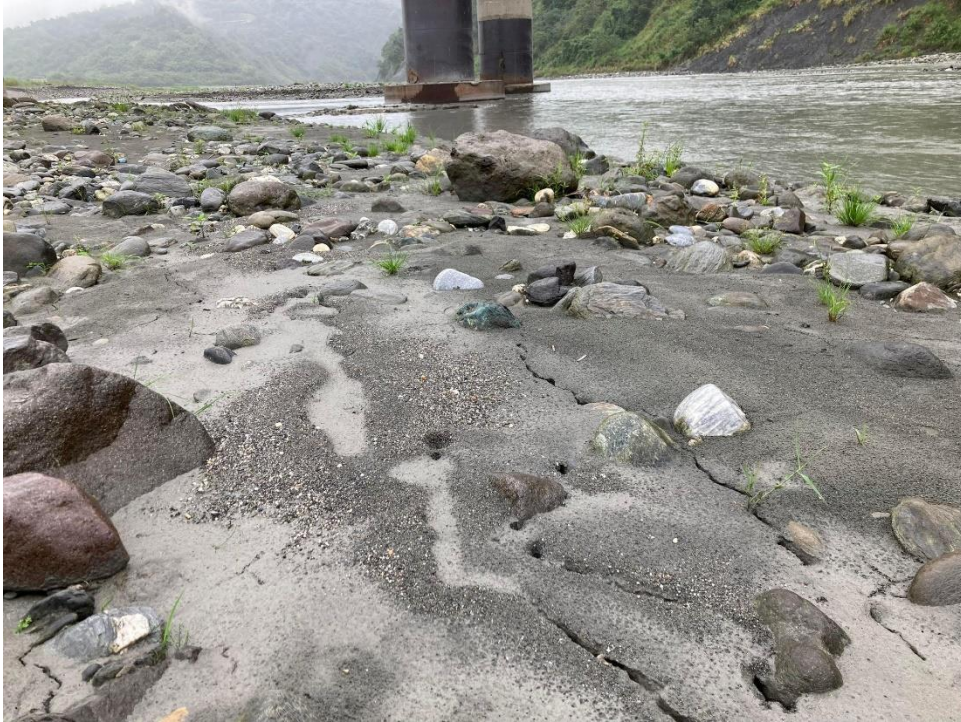
圖 27、瑞穗大橋附近具小規模液化噴砂現象（旺財應用地質技師事務所提供）。

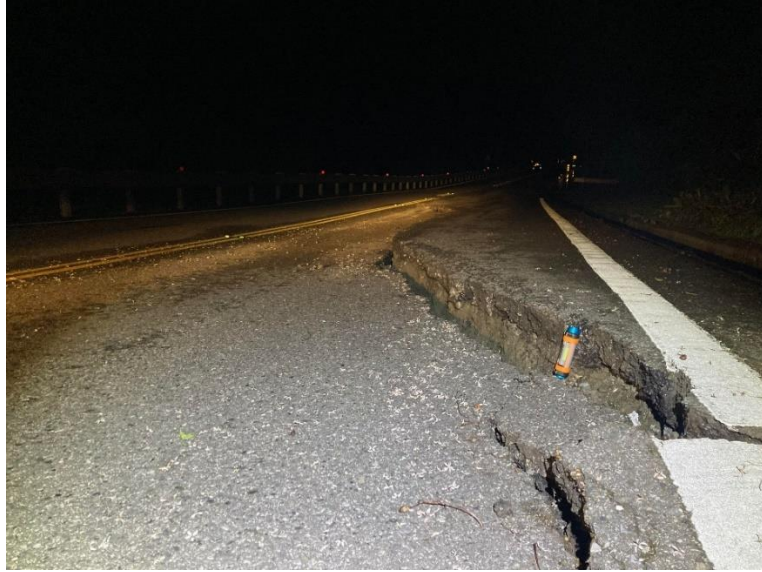
圖 28、玉長公路強烈地表加速度引起道路與人工建築物之結構破壞（旺財應用地質技師事務所提供）。

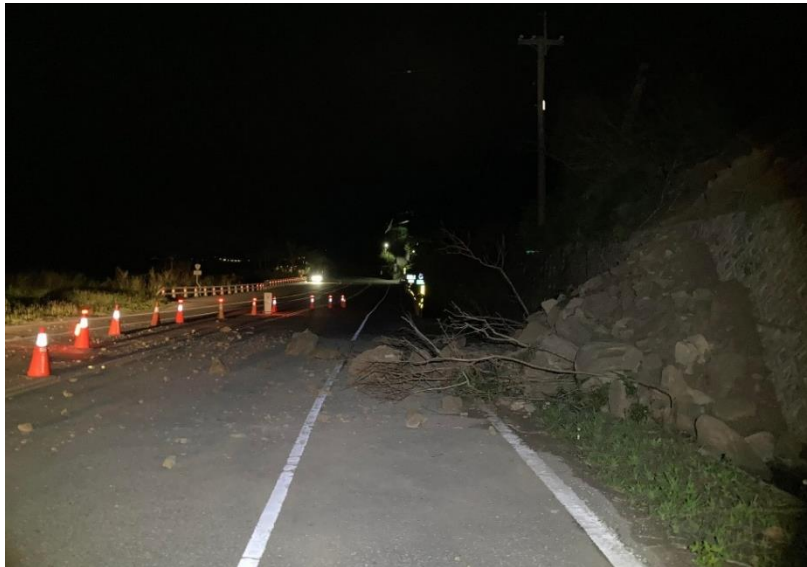
圖 29、玉長公路強烈地表加速度引之邊坡滑動（旺財應用地質技師事務所提供）。

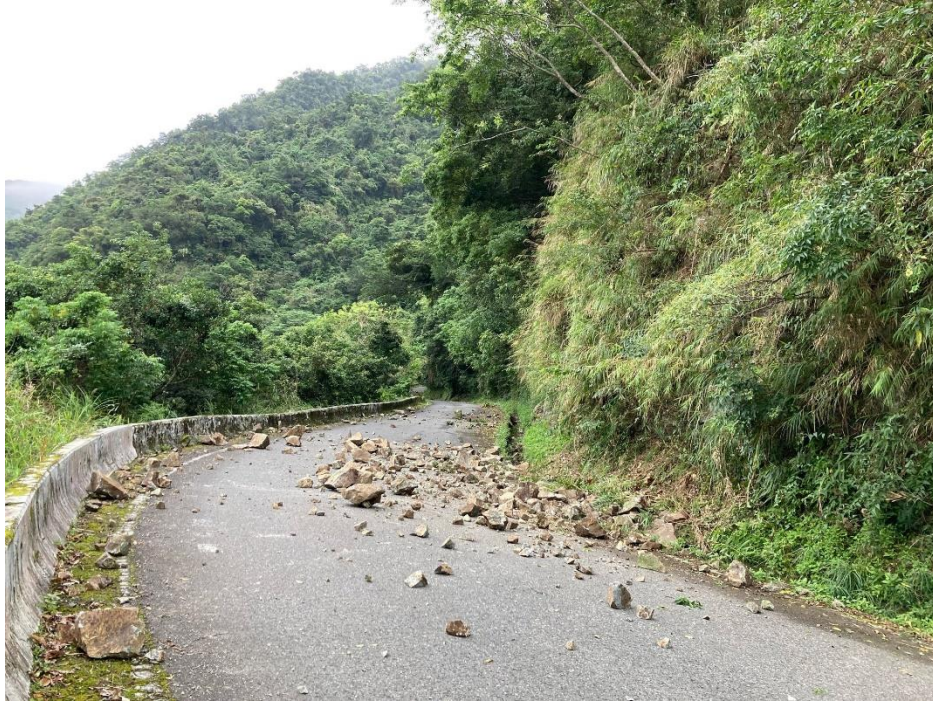
圖 30、瑞港公路強烈地表加速度引起邊坡落石（旺財應用地質技師事務所提供）。

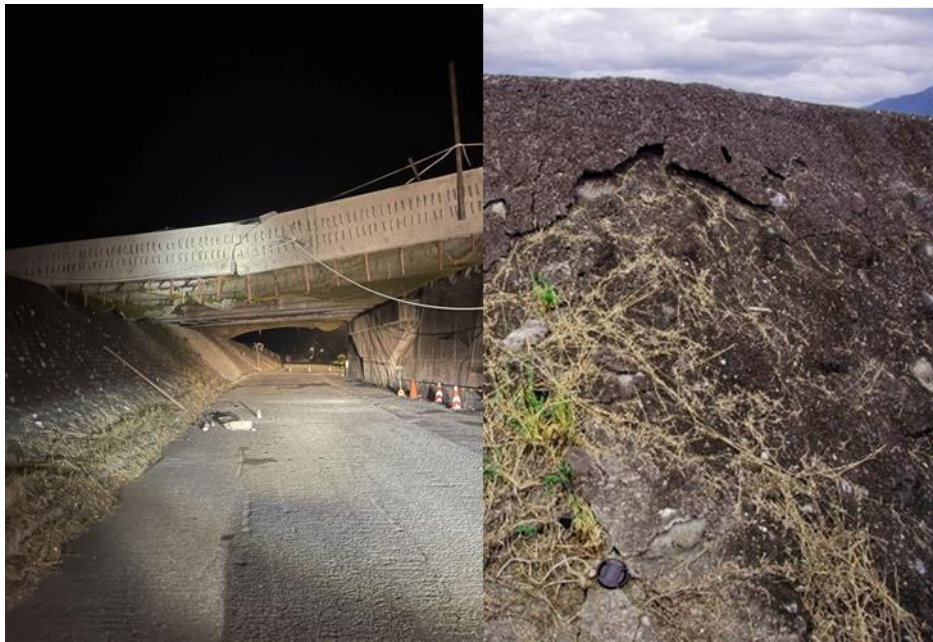
圖 31、玉興橋與側翻預力橋梁（旺財應用地質技師事務所提供），鄰近玉興橋的南側堤防受擠壓鼓起破裂。
