20220620 光復地震地質調查報告

經濟部中央地質調查所

中華民國 111 年 7 月 20 日

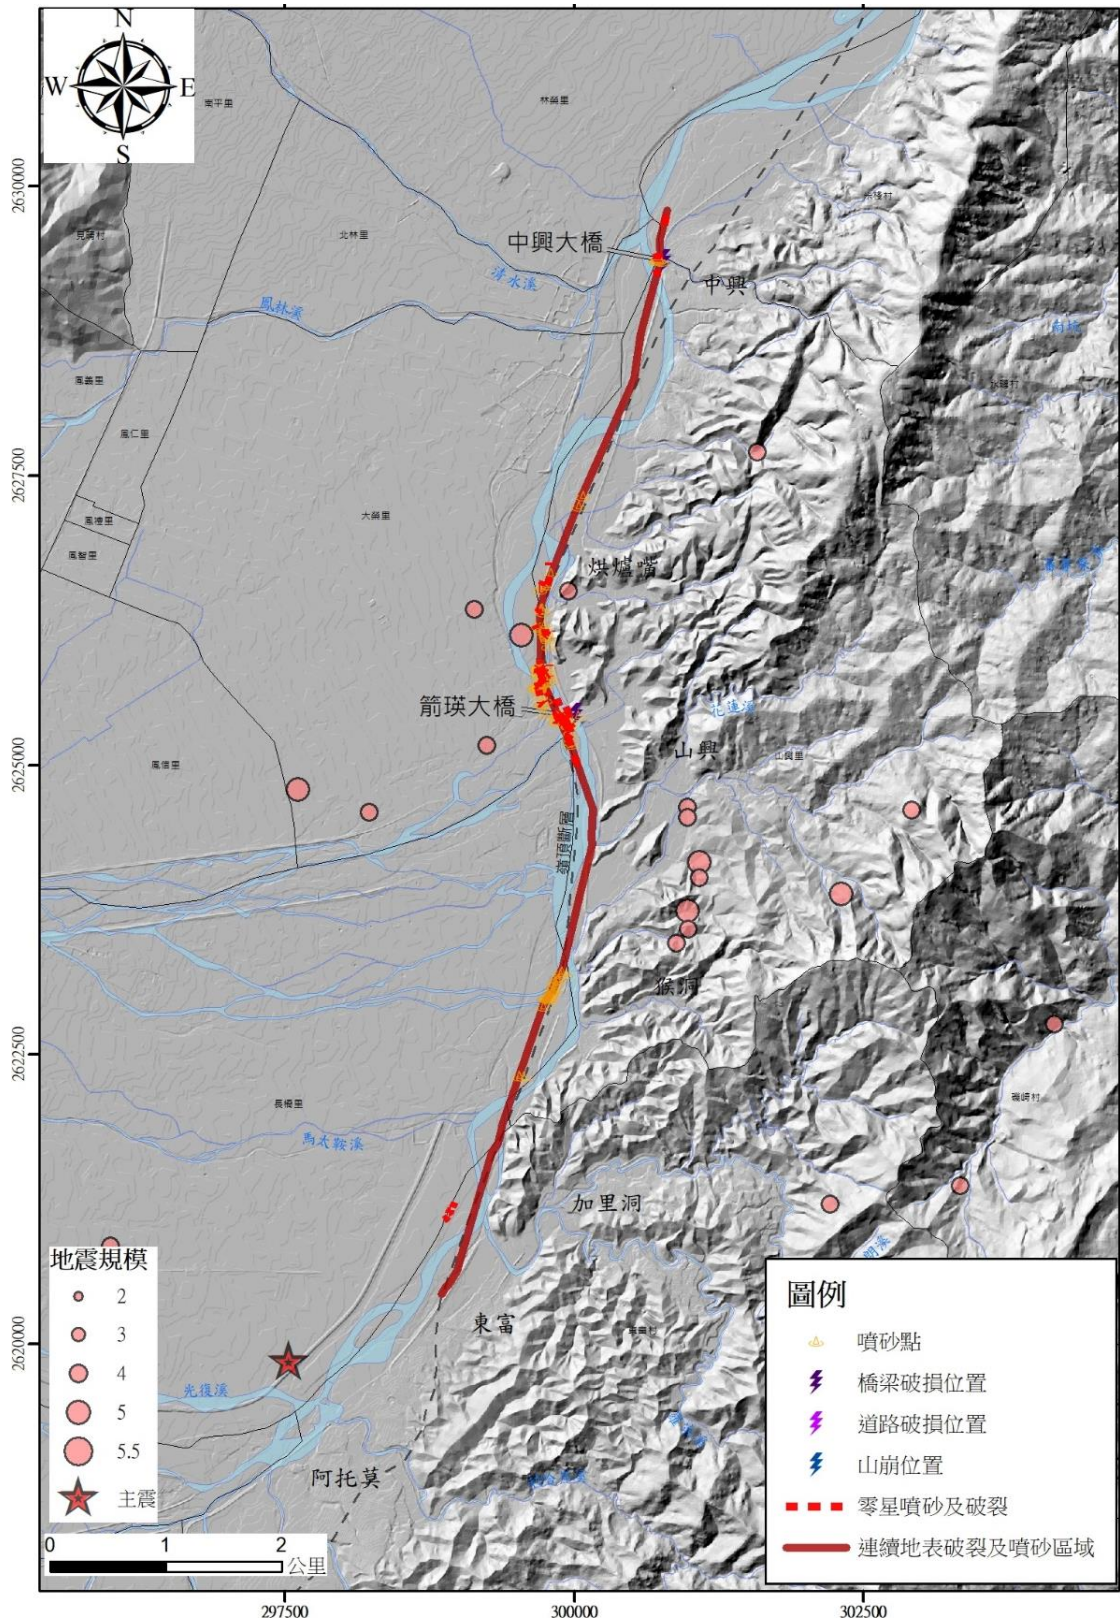
而在此次0620光復地震，經調查確認在鳳林鎮中興大橋北側至光復鄉加里洞南側之間具連續地表破裂現象，長近10公里；另在更南側的馬太鞍溪溪口，雖具疑似殘存破裂跡（帶）與噴沙現象，長約1公里，約朝S40°W東方向延伸至與光復溪匯流處，但因受河水侵蝕與沉泥覆蓋等影響，現象已不夠明確，暫不列入可信的地表破裂範圍，以下依產狀將地表破裂分為以下3段描述：

圖 13、目前已確認嶺頂斷層地表破裂範圍，北起自中興大橋北側，南迄加里洞南側，長近 10 公里。

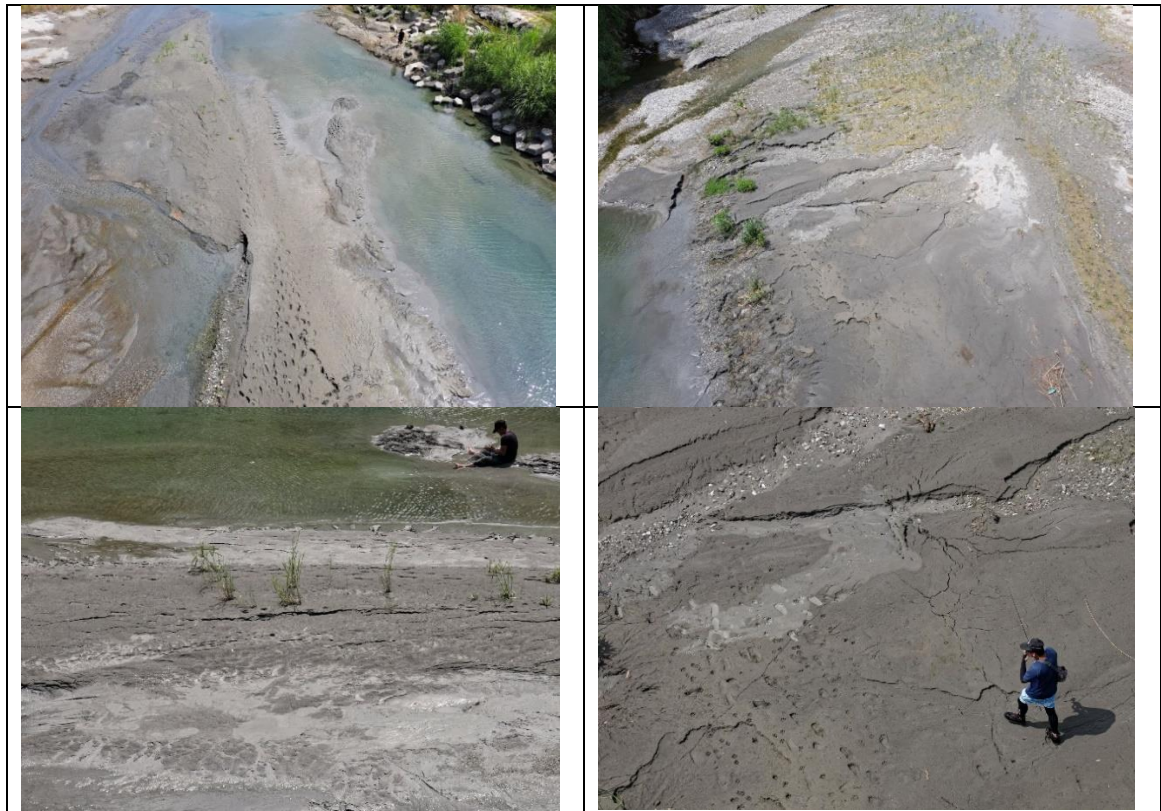
1. 起自中興大橋北側，經南側堤防至烘爐嘴（又稱鳳爐嘴）附近，長約2.9公里，破裂帶寬約20公尺，走向約為N10°-20°E，破裂現象為連續噴砂與破裂，如圖14、圖15。
2. 烘爐嘴經箭瑛大橋至山興西南側：長約4.3公里，此段地表破裂現象延伸最為連續，變形範圍也最寬（圖16）。在箭瑛大橋南北側沙洲所見破裂現象複雜，地表破裂主要沿N10°-20°W走向延伸，其次有N10°-30°E、N60°E與N60°W等幾組次生破裂，其中N60°

圖 14、花蓮縣鳳林鎮中興大橋東側橋頭附近，沙洲受到擠壓拱起、破裂與液化，範圍約 20 公尺寬，約朝 N10°~30°E 方向延伸（劉彥求攝）。

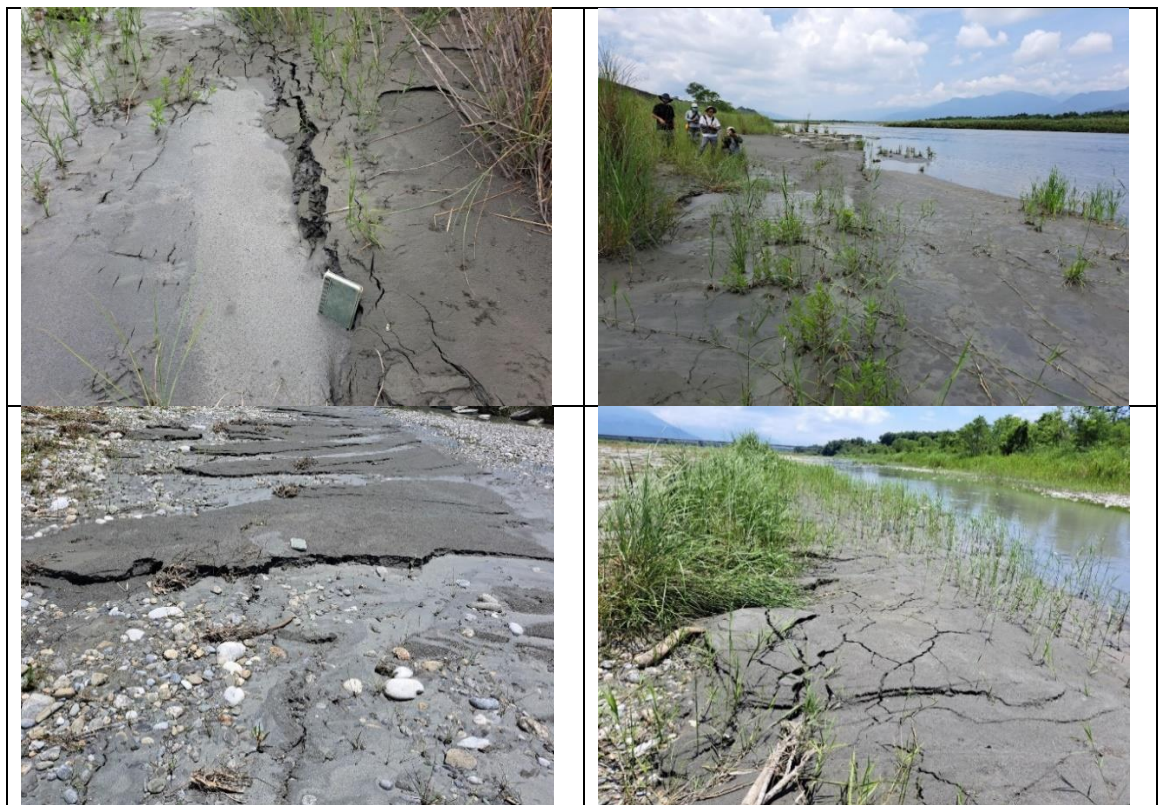
圖 15、花蓮縣鳳林鎮中興大橋南側堤防外，沙洲受擠壓呈現連續拱起破裂與噴沙情形（劉彥求攝）。

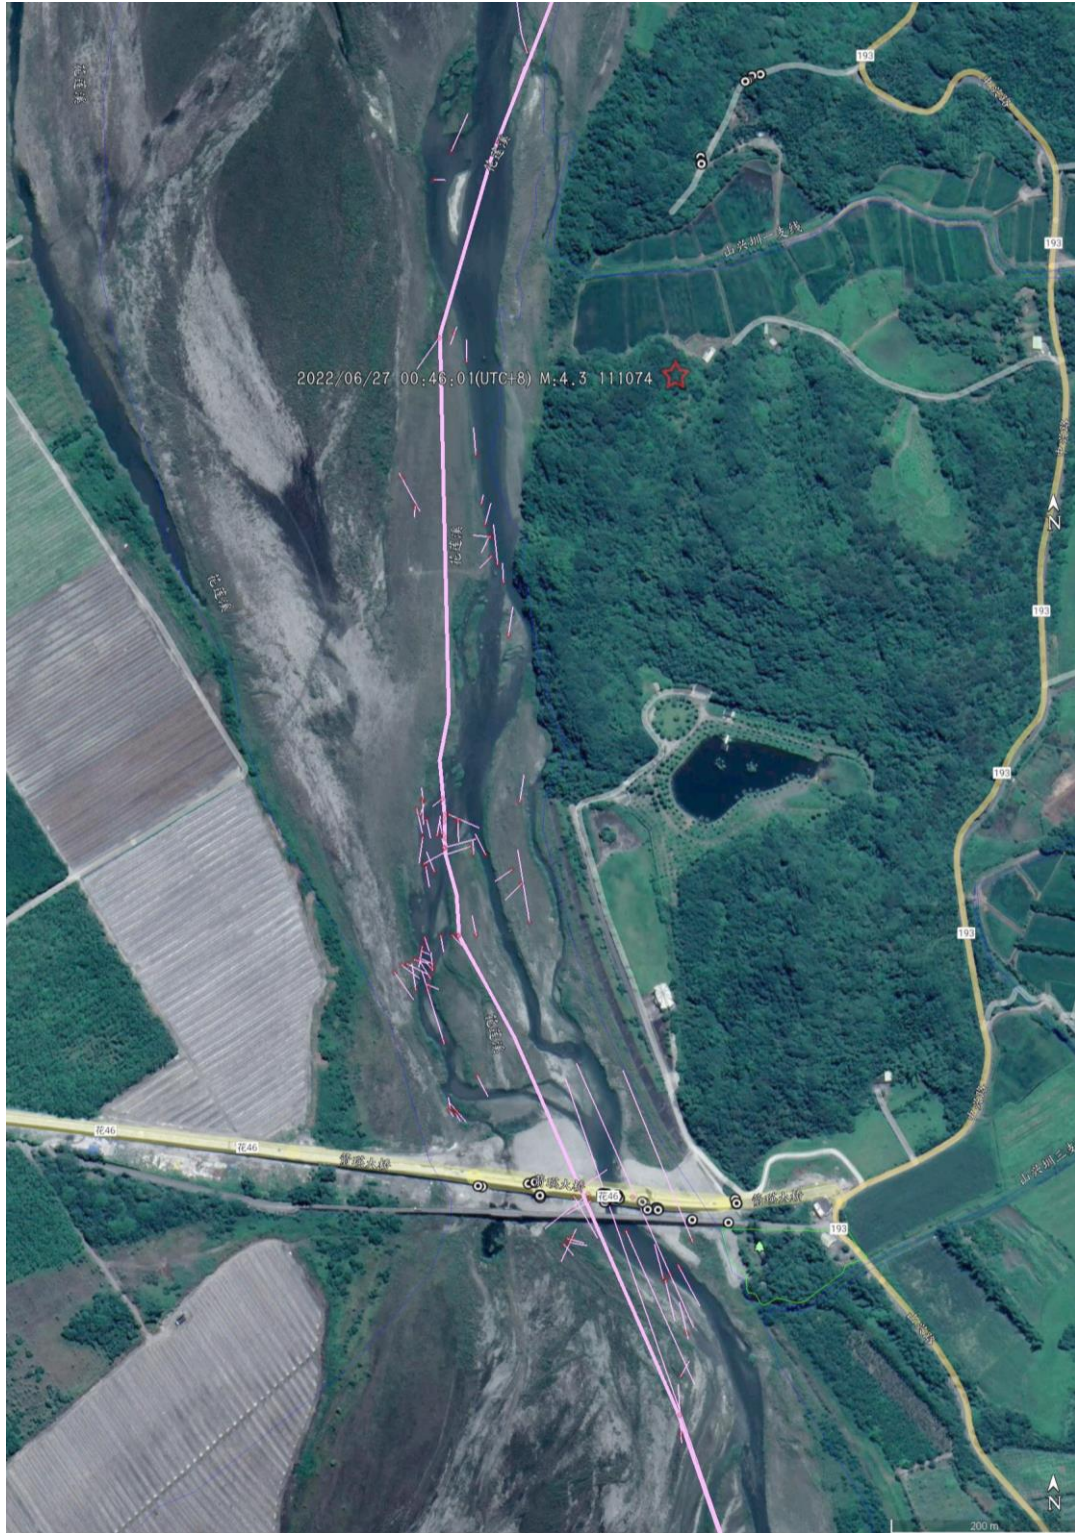
圖 16、箭瑛大橋南北側調查破裂，細線為現地調查的多組破裂，較粗的淡粉紅色線為總合示意的地表破裂位置。

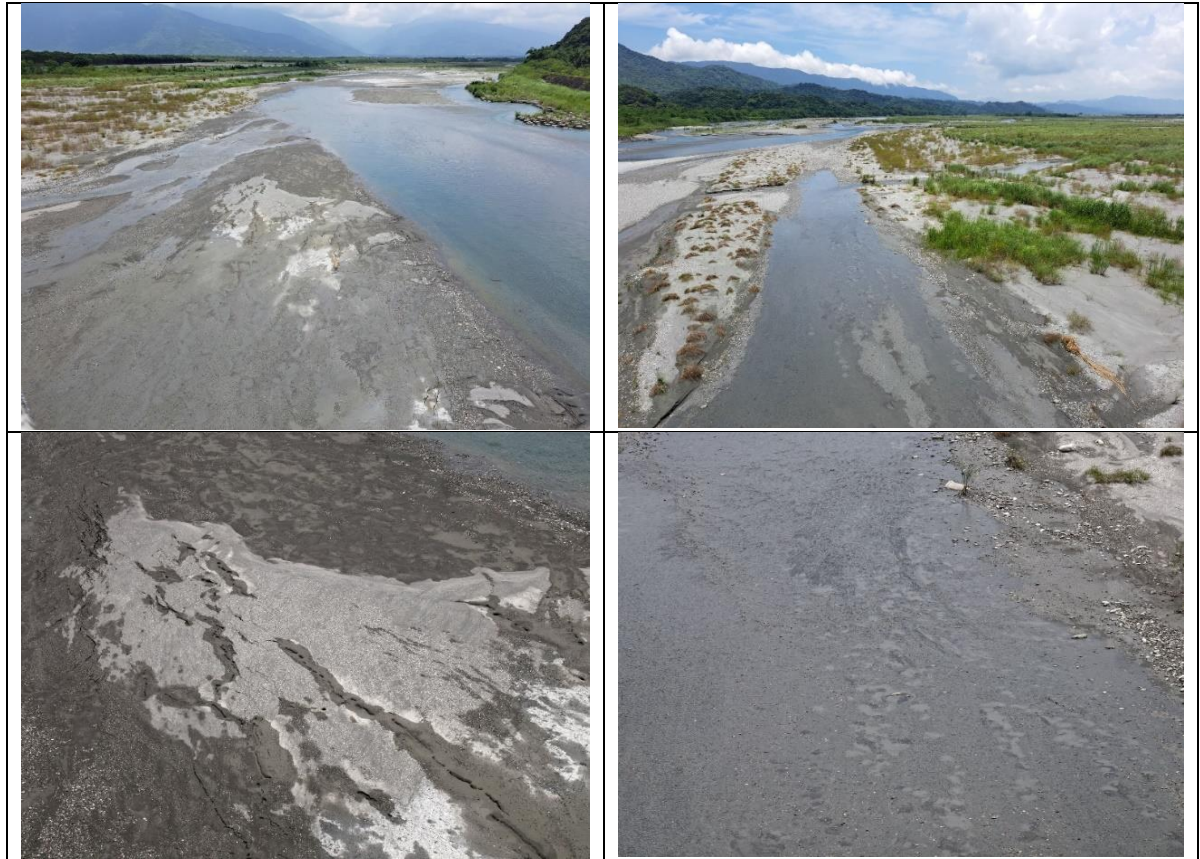
E與N60°W常呈共軛出現。在山興圳第四、五支線出口處，地表破裂與噴沙連續分布至少1公里，走向約N15°-30°E，常呈現左移形式的雁行排列，局部地區有另外2組不同走向的破裂相互截切，破裂現象如圖17至圖23。

圖 17、花蓮縣鳳林鎮箭瑛大橋東側橋頭南北兩側河床，沙洲連續拱起破裂與水底噴沙孔帶狀延伸（劉彥求攝）。

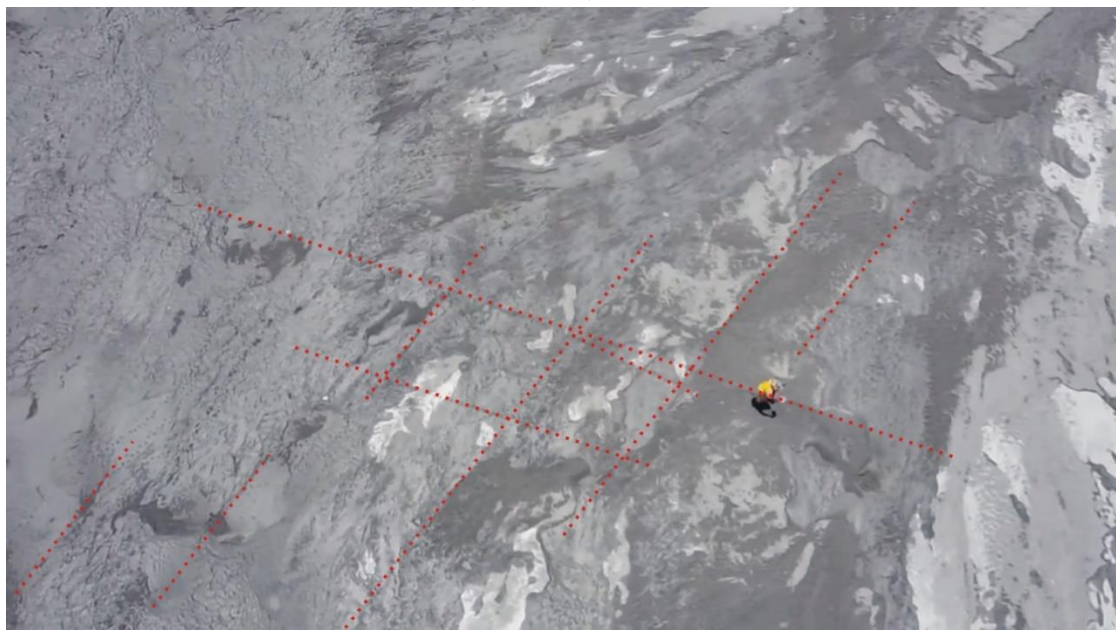
圖 18、箭瑛大橋北側沙洲，上方約朝北，沙洲局部所見兩組共軛破裂，1 組約朝向 $N67^{\circ}W$ ，另一組指向 $N50^{\circ}E$ （李忠勳攝）。

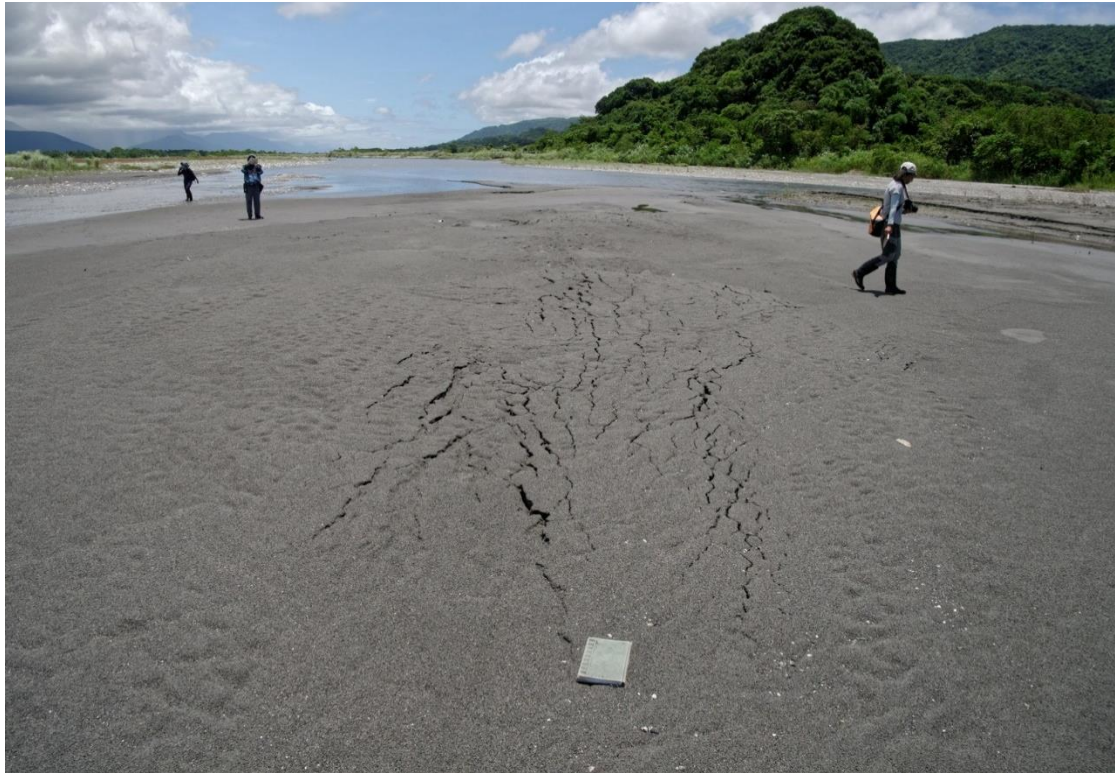
圖 19、箭瑛大橋北側沙洲，局部區域見到幾股呈現壓力脊拱起破裂，約朝 $N43^{\circ}E$ 延伸（劉彥求攝）。

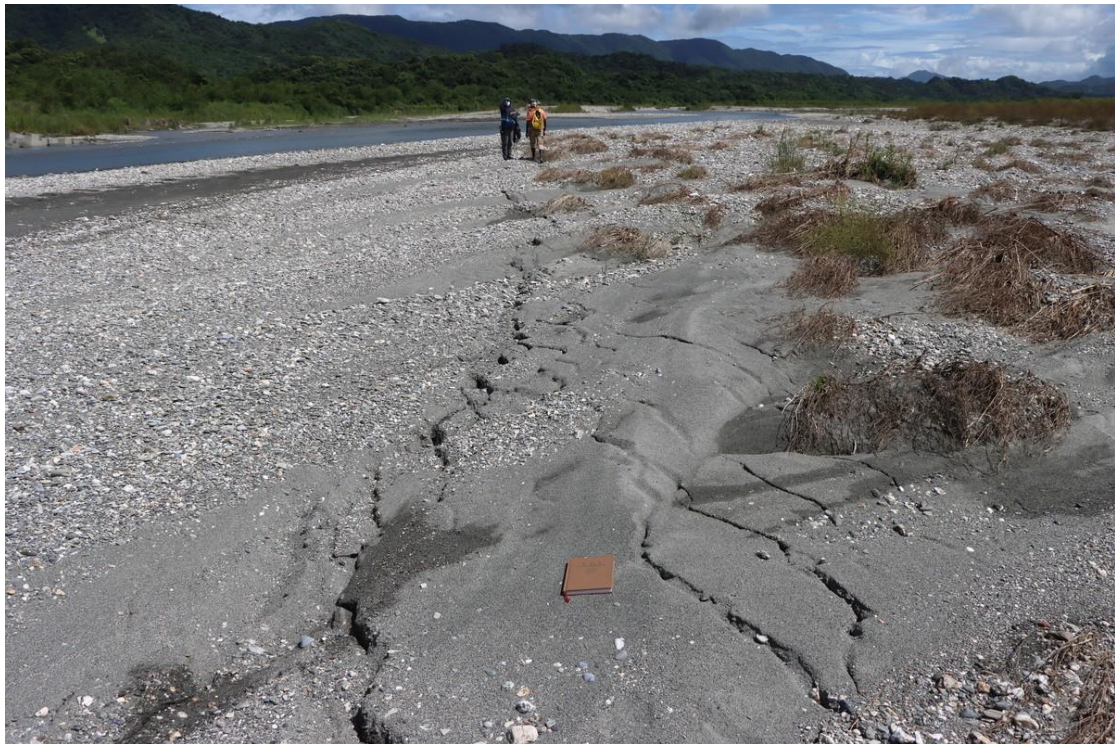
圖 20、箭瑛大橋南側沙洲，地表破裂約朝 $S13^{\circ}W$ 延伸，呈左移形貌的雁行排列，破裂往南越過深水域延伸至山興圳第四支線出口（陳盈璇攝）。

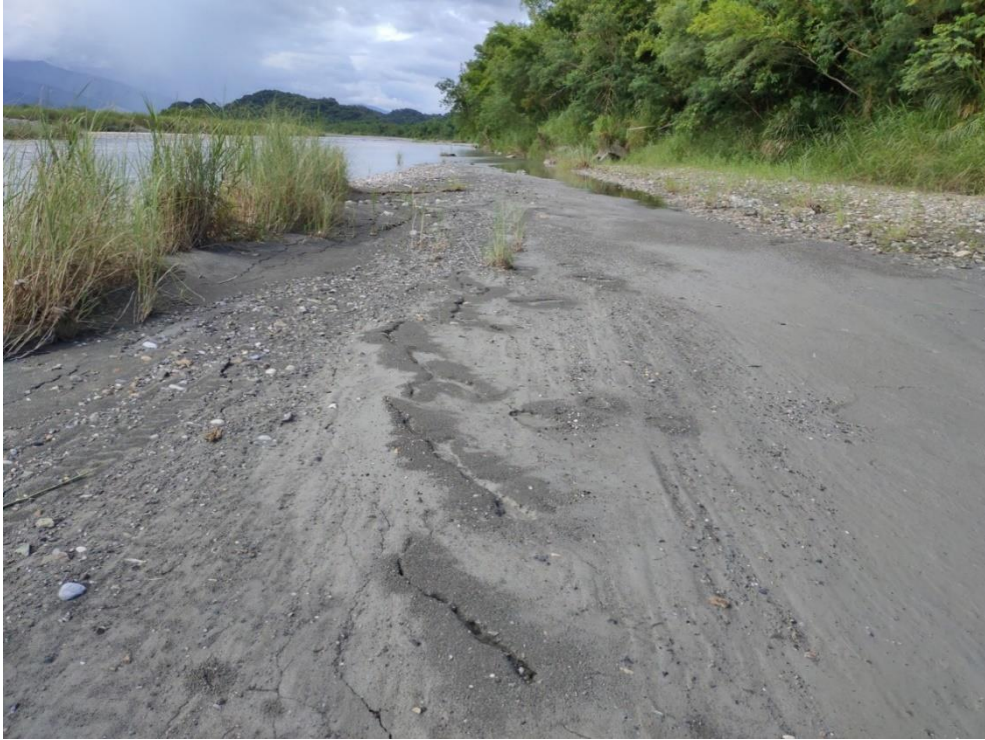
圖 21、山興圳第四支線出口，破裂向 N25°E 方向延伸，呈左移形式雁行排列，部分裂隙與噴沙孔受泥沙覆蓋（劉彥求攝）。

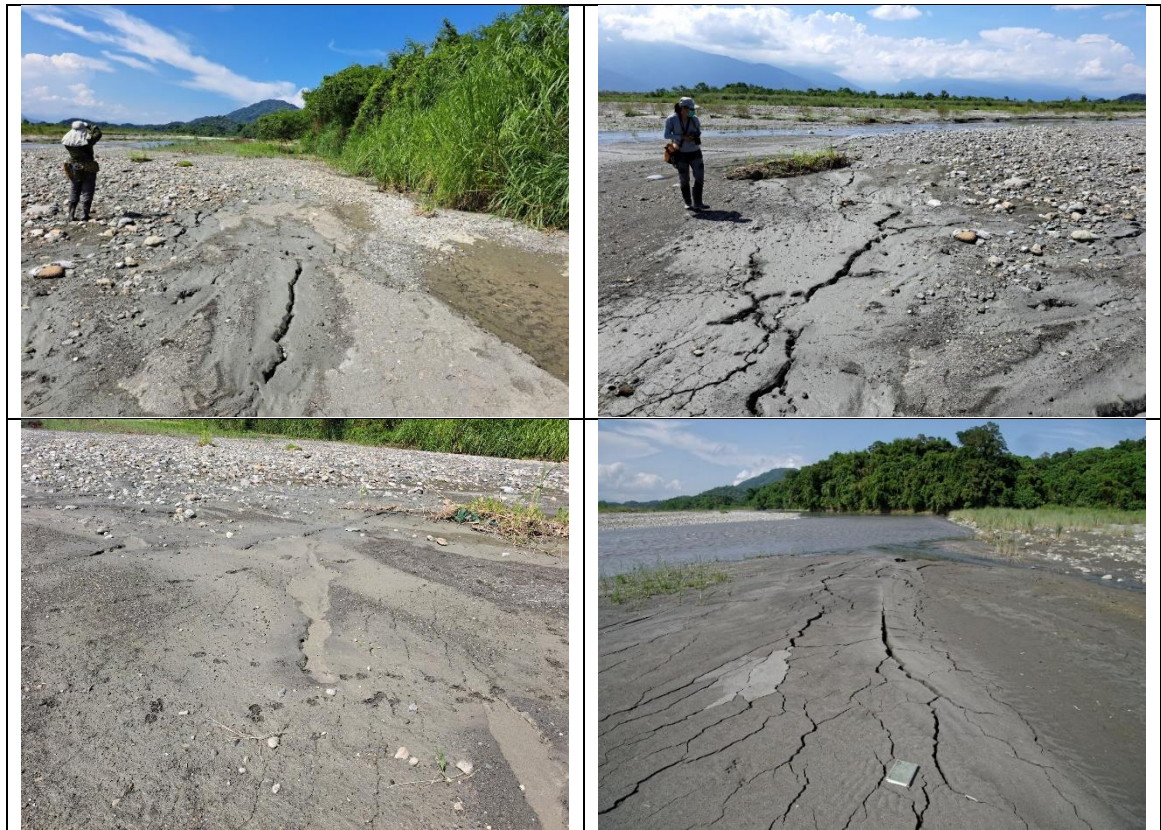
圖 22、山興圳第五支線出口礫灘上地表破裂與噴沙現象（劉彥求攝）。

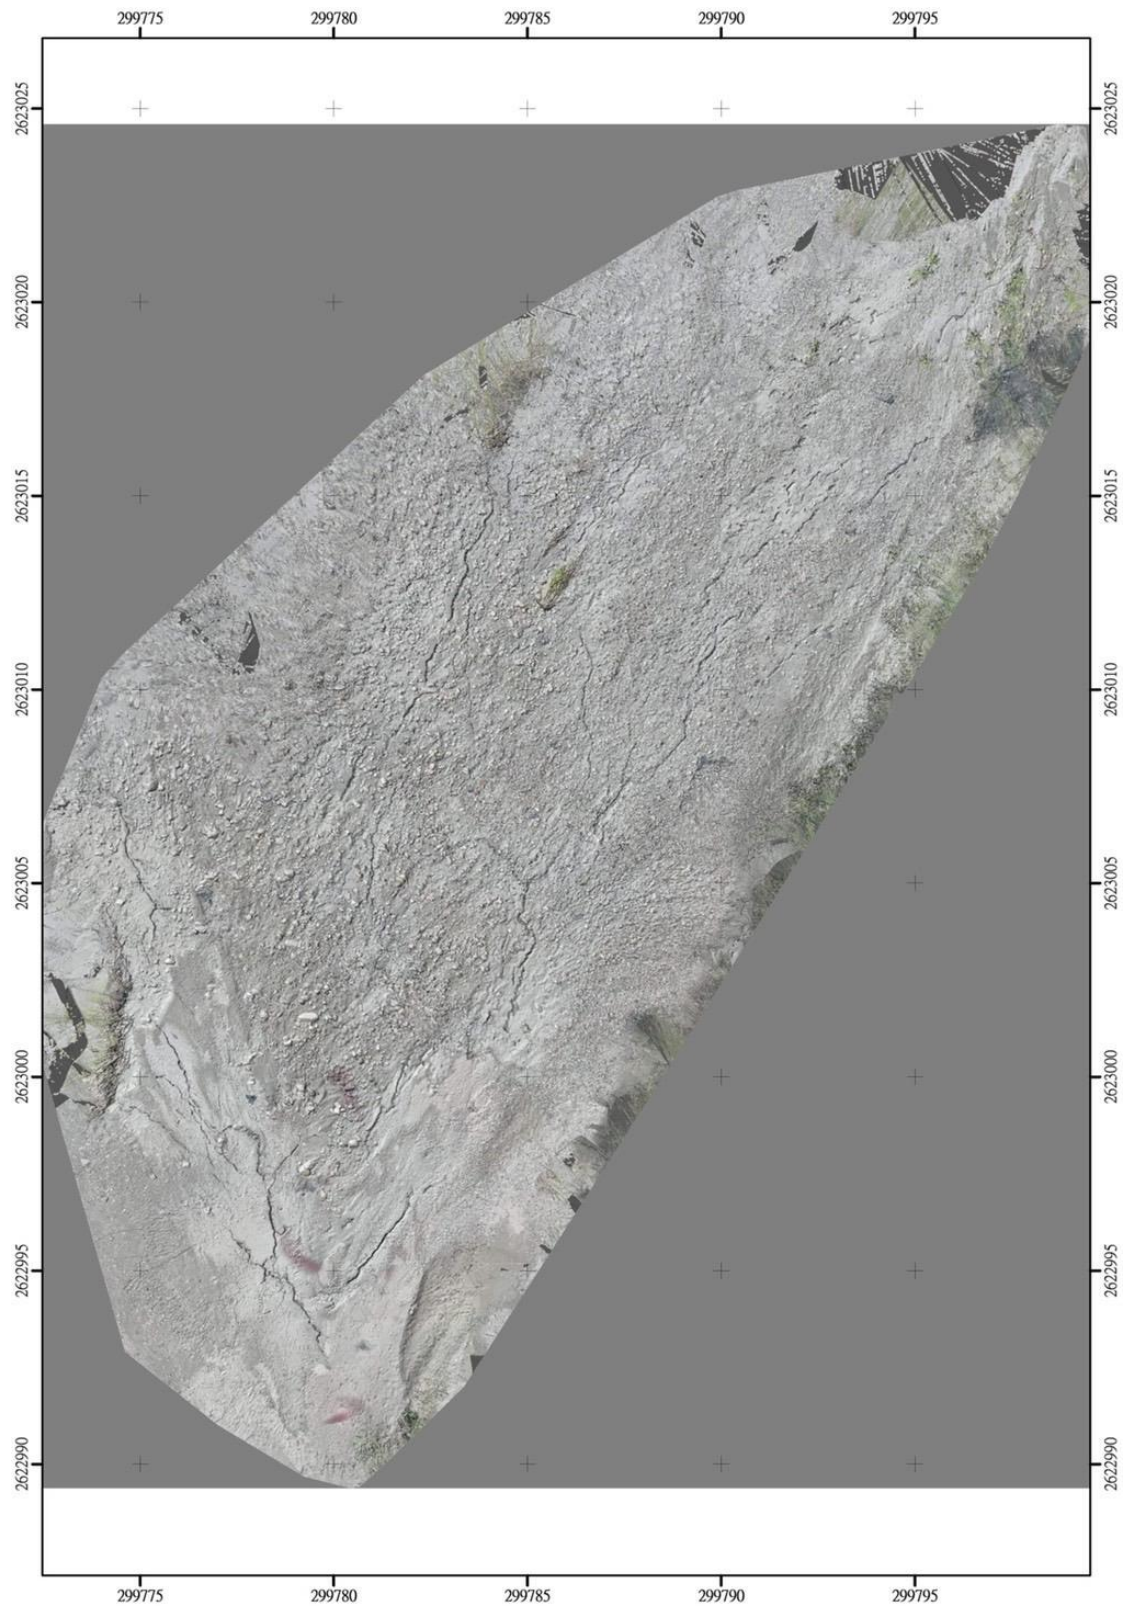
圖 23、山興圳第五支線出口，地表破裂局部正射影像（顏一勤提供）。

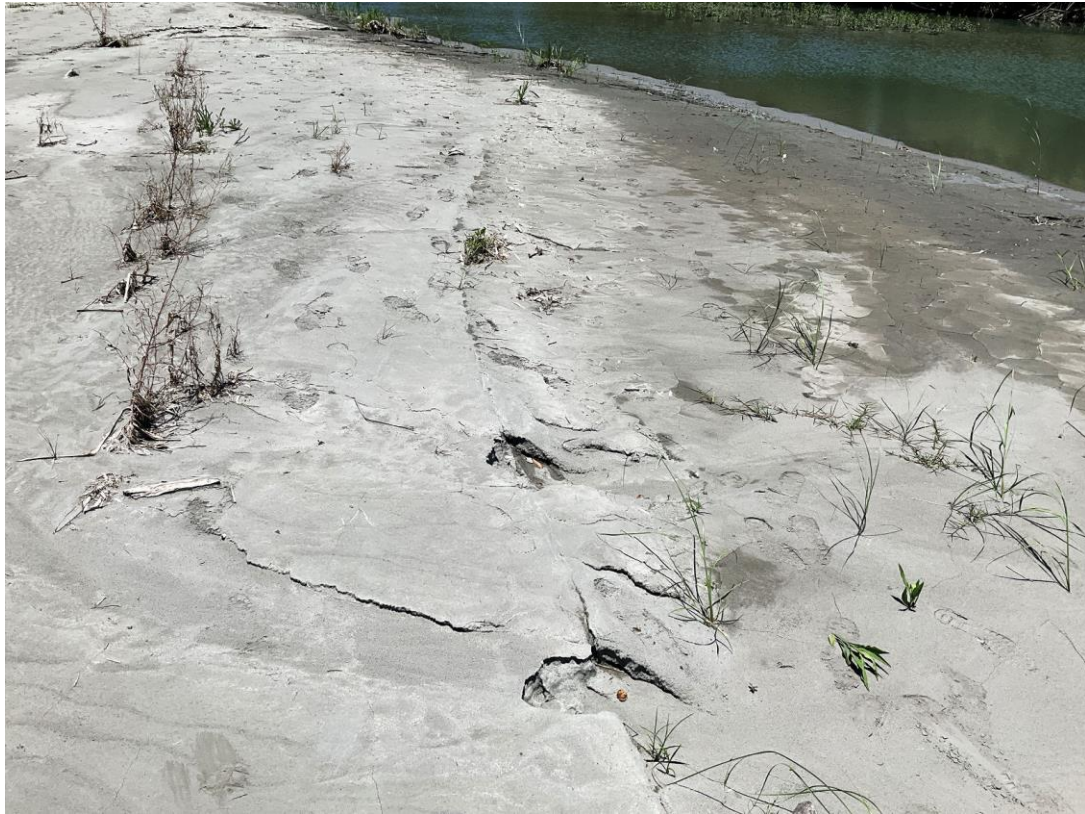
3. 山興西南側至加里洞南側：長約2.6公里，平均走向約為N20°E，此段破裂因變形量降低，又主要位在河道中，破裂現象多受河水抹除或泥沙覆蓋，破裂現象如圖24、圖25。另外，在此段破裂西岸堤防與瓜田間一道受擠壓的沙脊上，可發現長近300公尺的連續破裂，南側尖滅，北側可能過河道後接續至主要地表破裂，現象如圖26至圖28。

圖 24、加里洞溪南側沙洲上的地表破裂，約朝向 $N32^{\circ}E$ ，破裂上出現成列的噴沙孔，（黃志遠攝）。

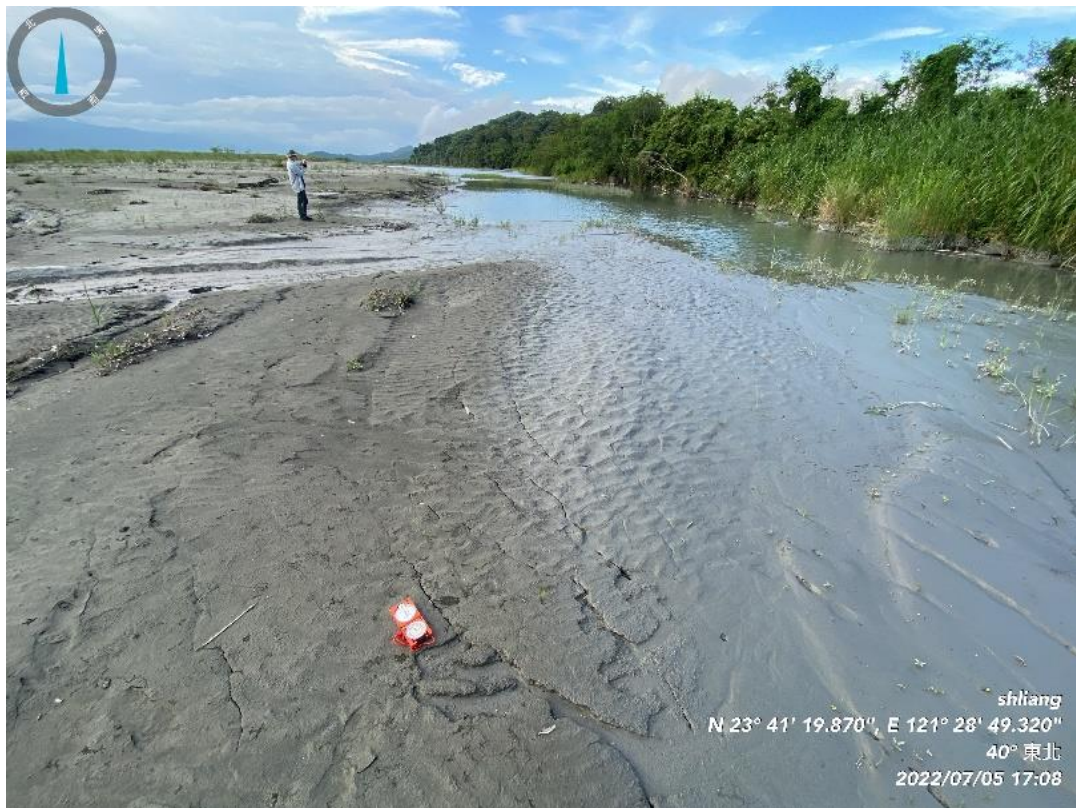
圖 25、加里洞溪南側的地表破裂，位於礫灘上，受大雨後河水上漲所帶來薄層泥沙覆蓋，約朝 $N40^{\circ}E$ 延伸（梁勝雄攝）。

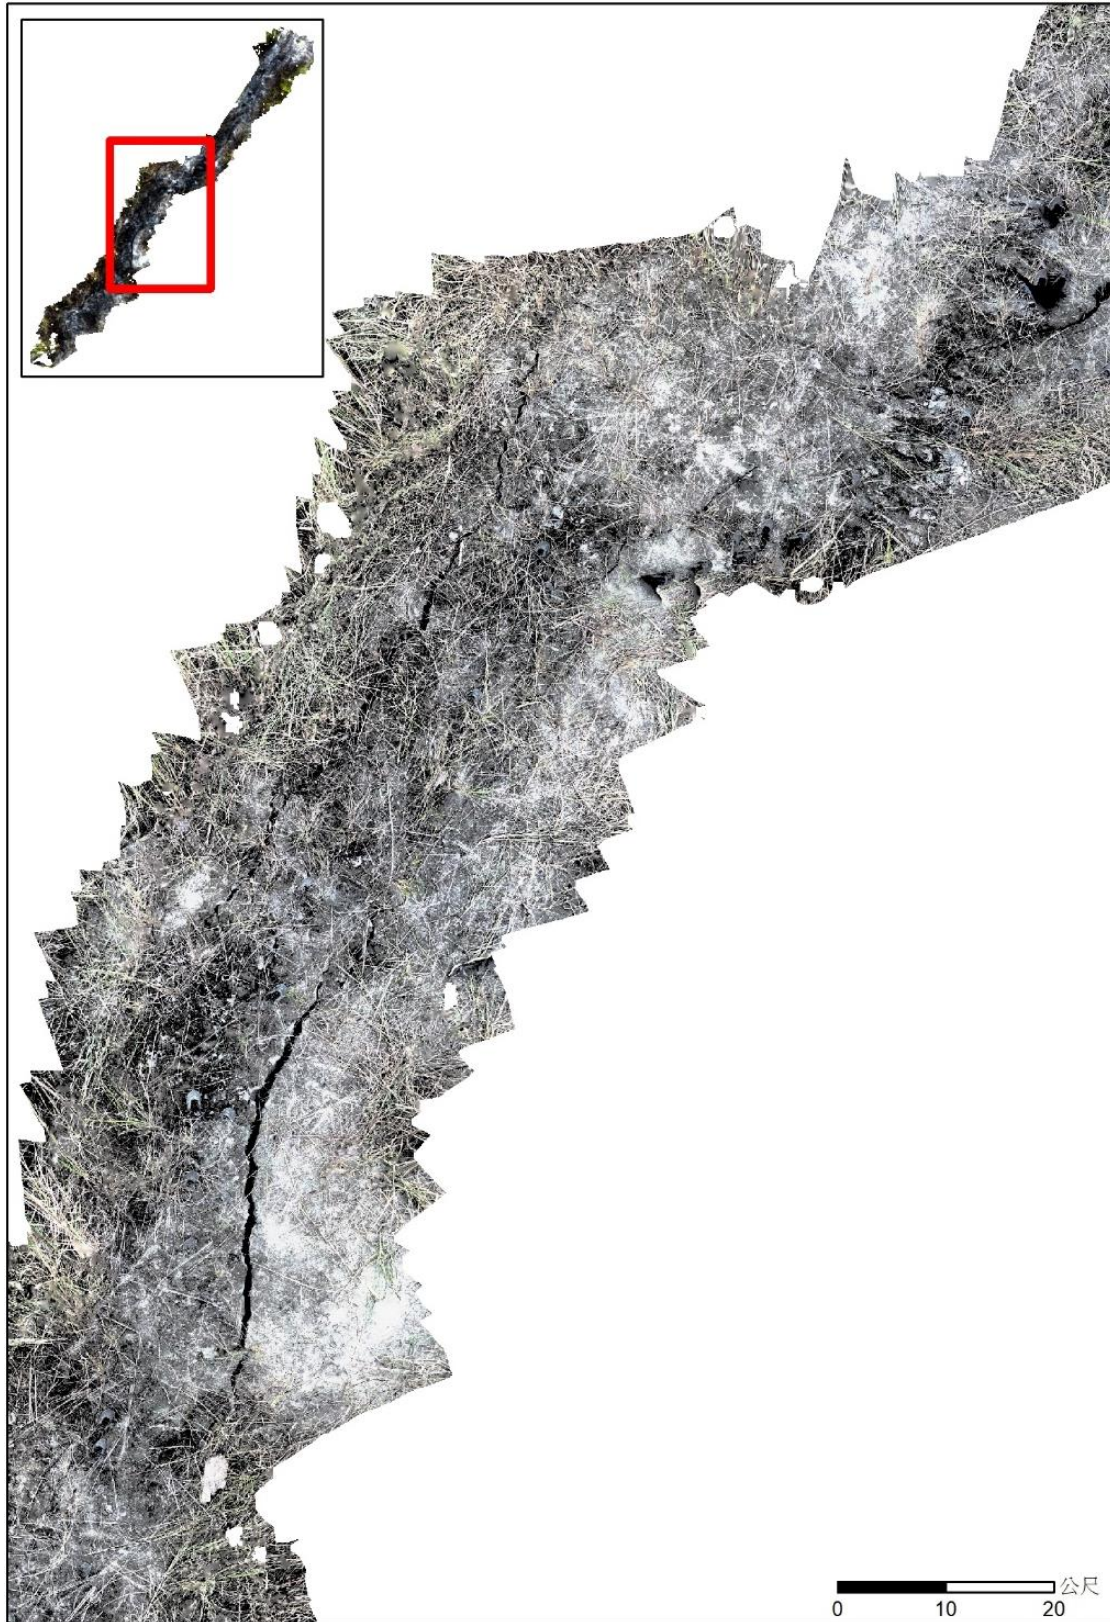
圖 26、加里洞溪西側，左岸沙脊上的地表破裂局部正射影像（修改自顏一勤提供資料）。

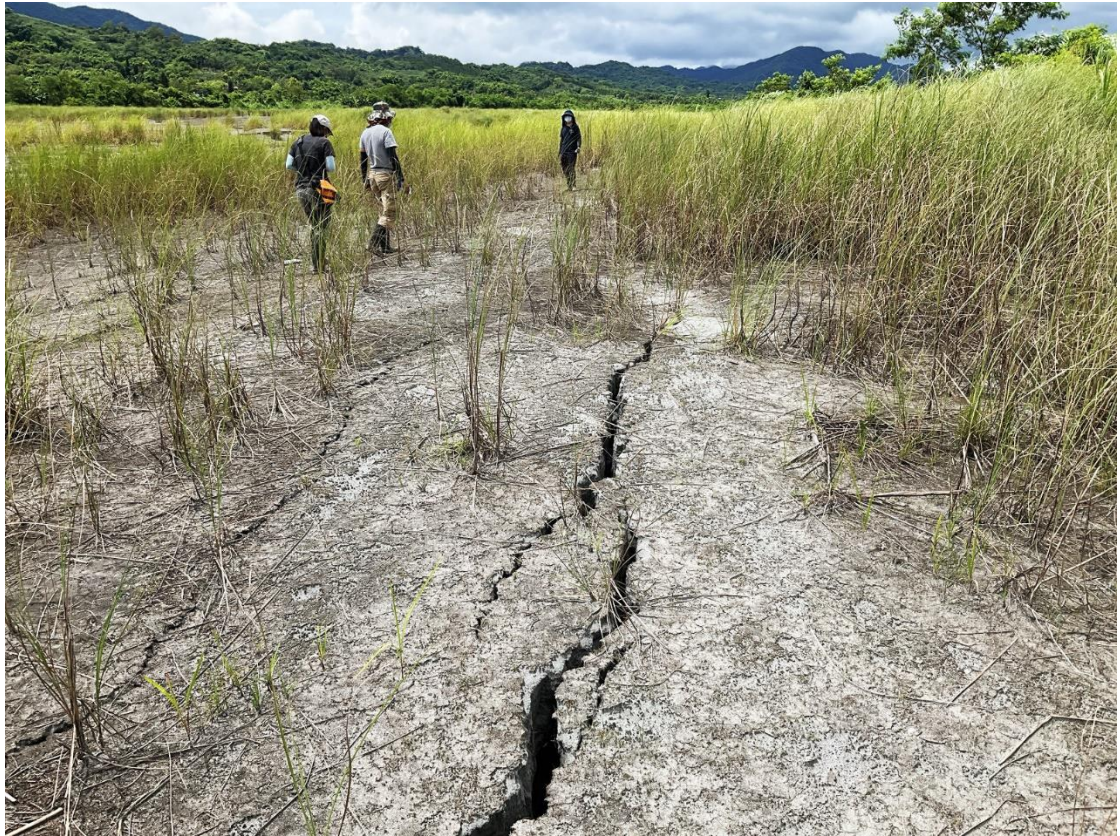
圖 27、加里洞對岸地表破裂向 $S31^{\circ}W$ 方向延伸（黃志遠攝）。

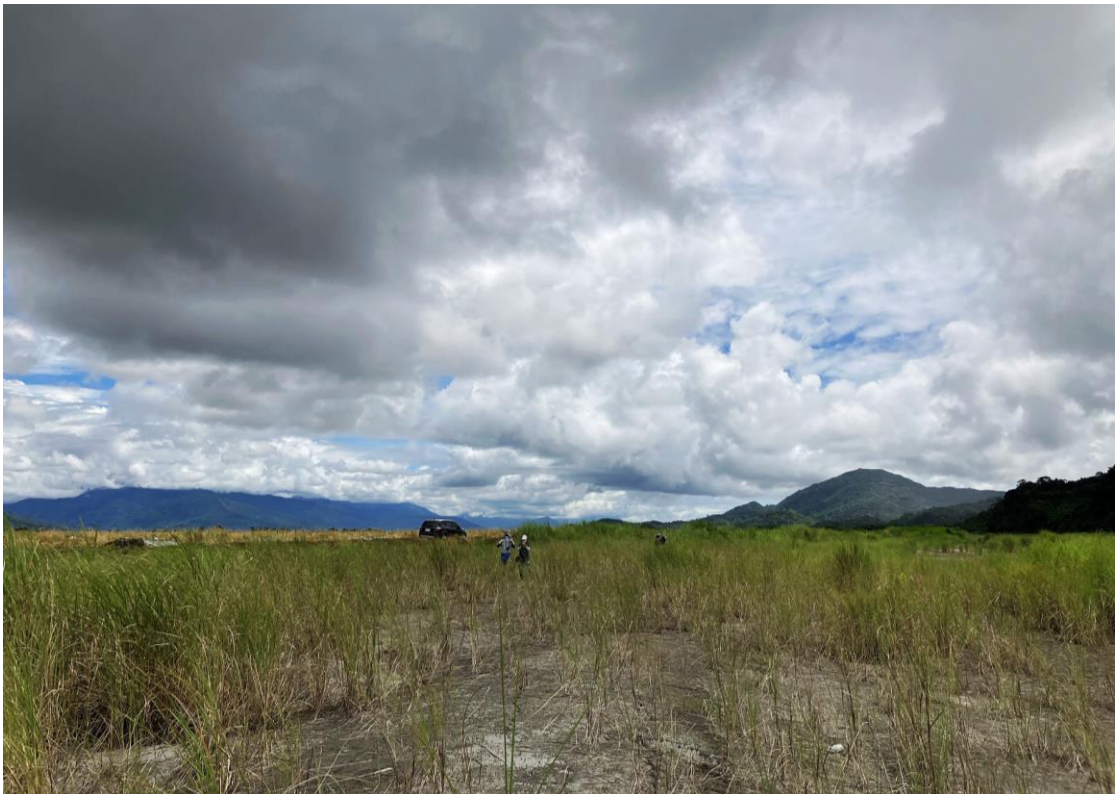
圖 28、此段地表破裂分布於一北北東走向延伸，受擠壓拱起的壓力脊上與兩側（李忠勳攝）。

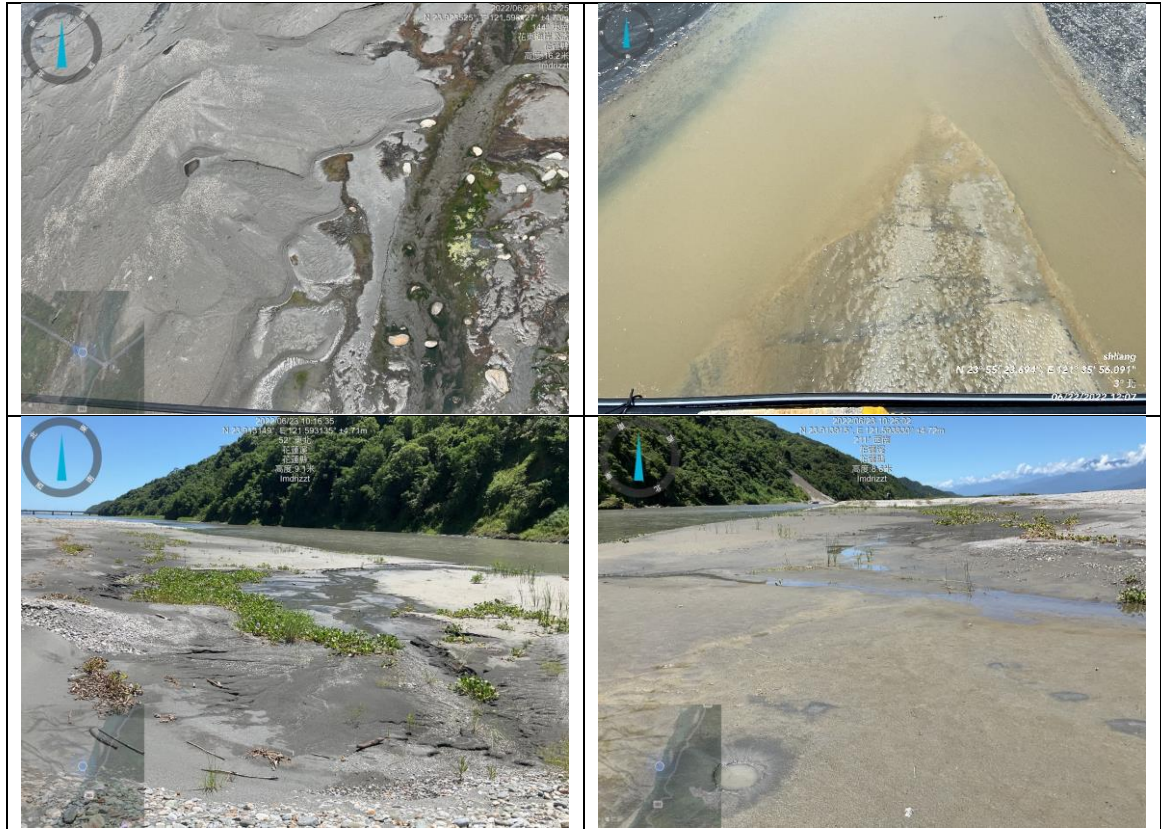
花蓮溪出海口（嶺頂）至花蓮大橋，花蓮溪出海口無明顯破裂跡現象。花蓮大橋分為南北兩側，從北側橋頂往河床觀察，能發現到走向北偏西60度之雁行破裂現象，由橋上往南鳥瞰河床，能觀察到一系列北10-30度東之噴沙孔現象，惟因調查前兩天曾於晚間下雷陣雨，故部分跡象沖失（圖29）。

花蓮大橋至木瓜溪溪口之間能觀察到河床破裂現象或是破裂現象綜合地表噴沙現象（圖29），其走向為北偏東10-45度間，約略平行舊有斷層構造。

圖 29、花蓮大橋下零星噴沙（上二圖）與木瓜溪口南北兩岸一系列東西向裂隙（下二圖）（黃志遠、梁勝雄攝）。

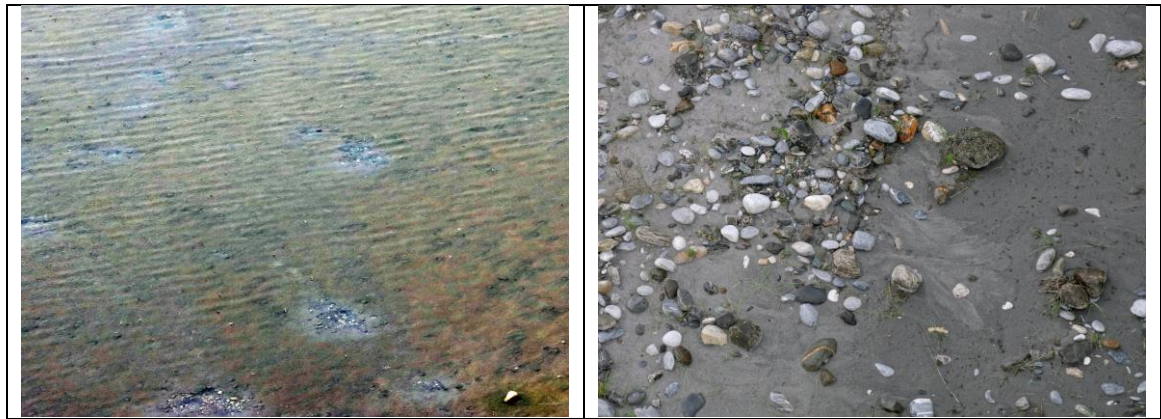
米棧大橋與崩坎等處也可見到零星分布破裂與噴沙，位置也與嶺頂斷層相近，但受花蓮溪河水沖刷，其延伸範圍不易追蹤（圖30）。

圖 30、花蓮縣壽豐鄉，米棧大橋下水下（左，陳盈璇攝）與西側沙洲（右，劉彥求攝），小規模噴沙與裂隙。

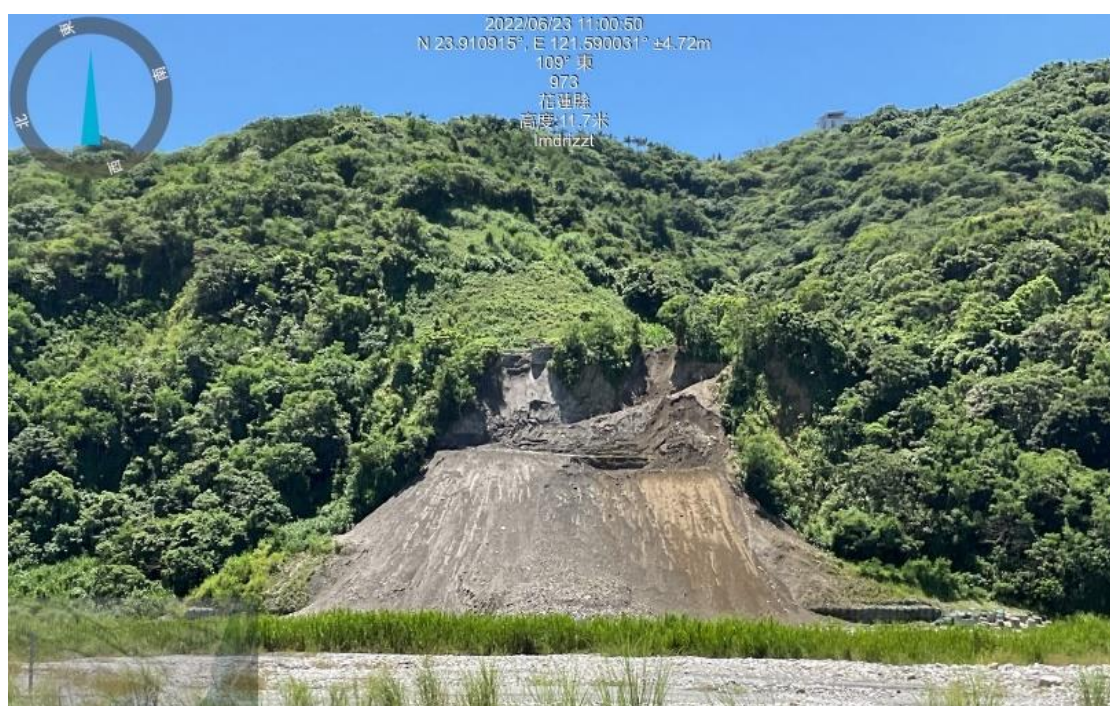
除了地表破裂與噴沙液化等現象，山崩或是公路地滑也是烈震常見引致災害，在月眉路（花193線），有部分路面毀損且有零星山崩事件（圖31）；在瑞港公路（花64線）2K+0至22K+500處可見山

圖 31、遠眺月眉路（花 193 線）山崩現象（梁勝雄攝）。

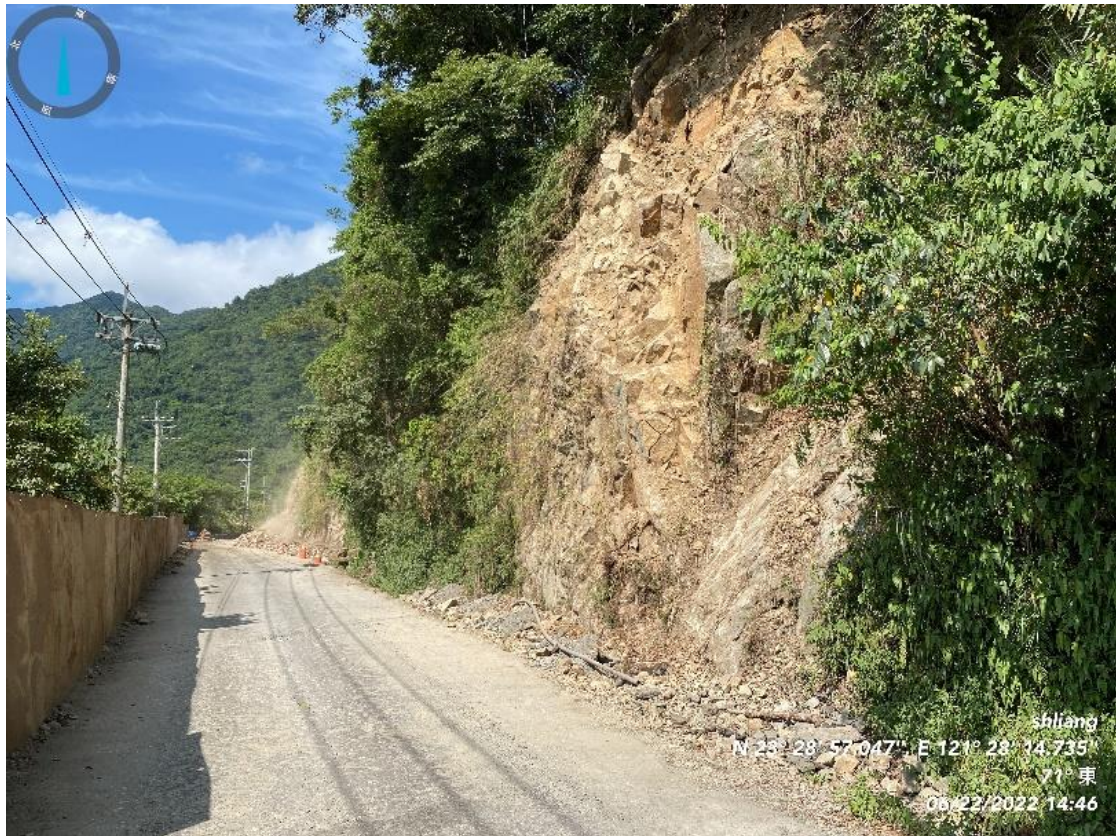
崩現象（圖32），而相關工程單位積極搶修中；於光豐公路（ $23^{\circ}38'57.8''N$ ； $121^{\circ}28'37.4''E$ ）處，道路於0323長濱地震後便有邊坡滑動現象，而進行補強，此次地震則沿舊有破裂處再度破裂（圖33）。

圖 32、瑞港產業道路（花 64 線）山崩事件（梁勝雄攝）。

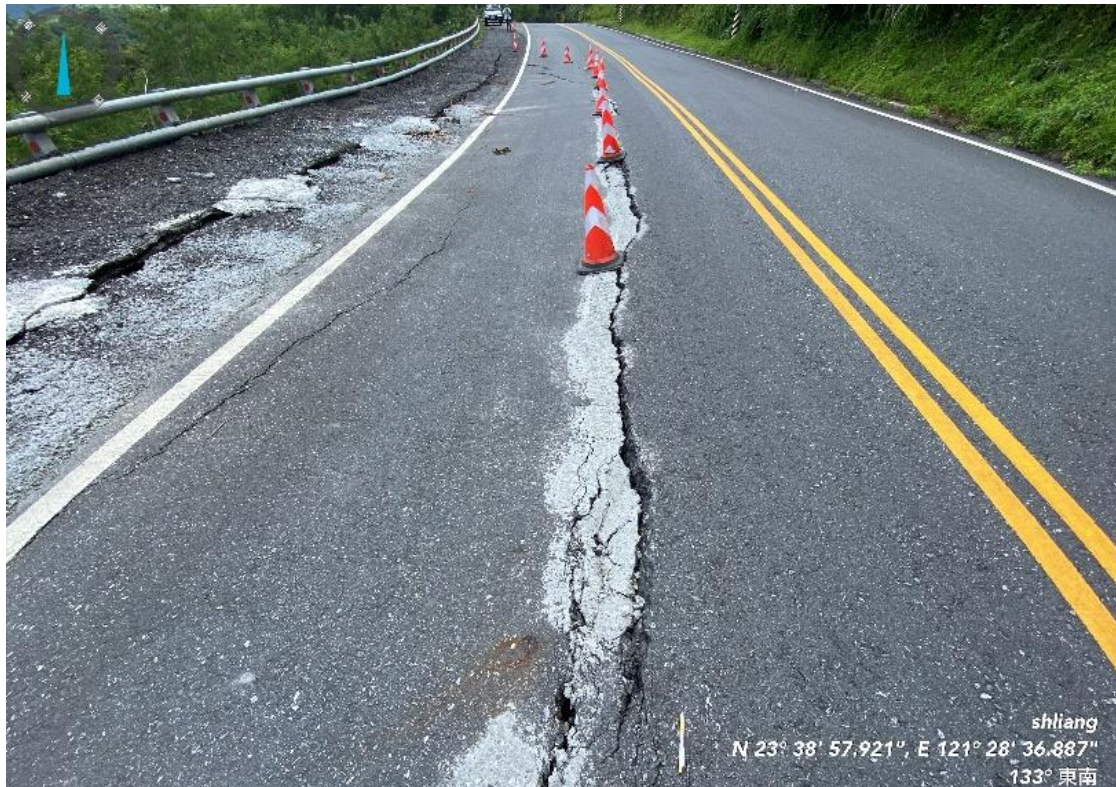
圖 33、光豐公路，道路於 0323 長濱地震後便有邊坡滑動現象，補強後於 0620 地震沿舊有破裂處再度破裂（梁勝雄攝）。

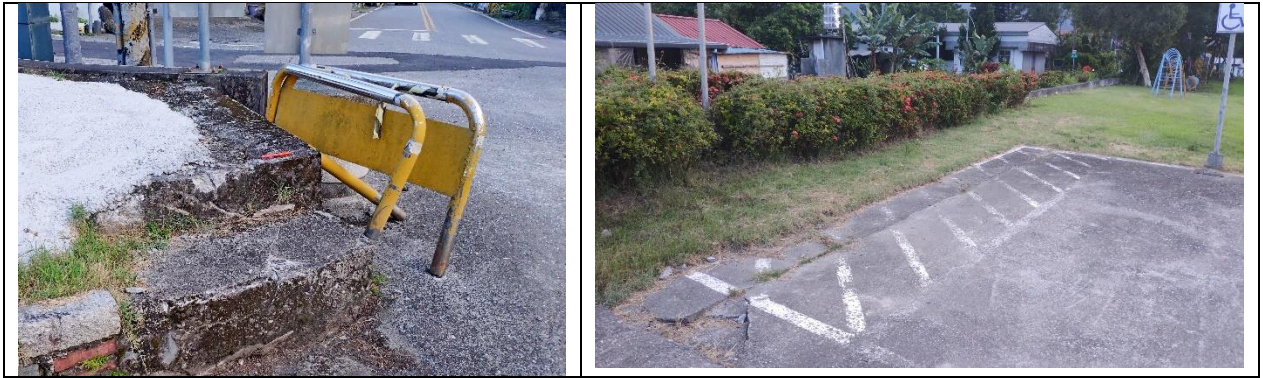
人工建物毀損部分：鄰近嶺頂斷層帶的月眉國小外道路新修補痕跡，而校門口則有地基拱裂新痕跡（圖34）、中興大橋東側橋面與劍瑛大橋東側橋頭也出現輕微張裂現象（圖35）。

圖 34、月眉國小周圍拱裂，從校外道路裂至校內，新修補痕跡，而校門口則有地基拱裂新痕（黃志遠攝）。

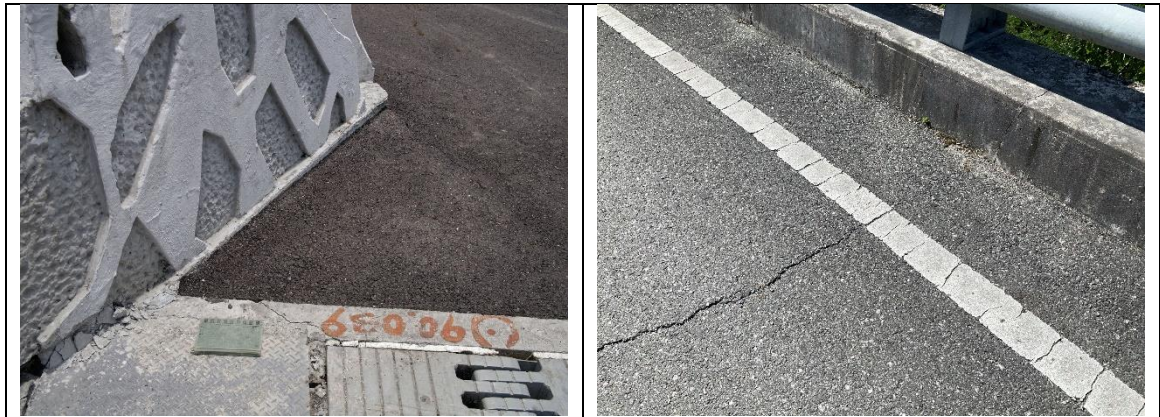
圖 35、左：箭瑛大橋東側橋頭輕微張裂（劉彥求攝）；右：中興大橋東側橋頭（黃志遠攝）。
