# 20190418 花蓮地震地質調查報告

經濟部中央地質調查所

中華民國 108 年 4 月 26 日

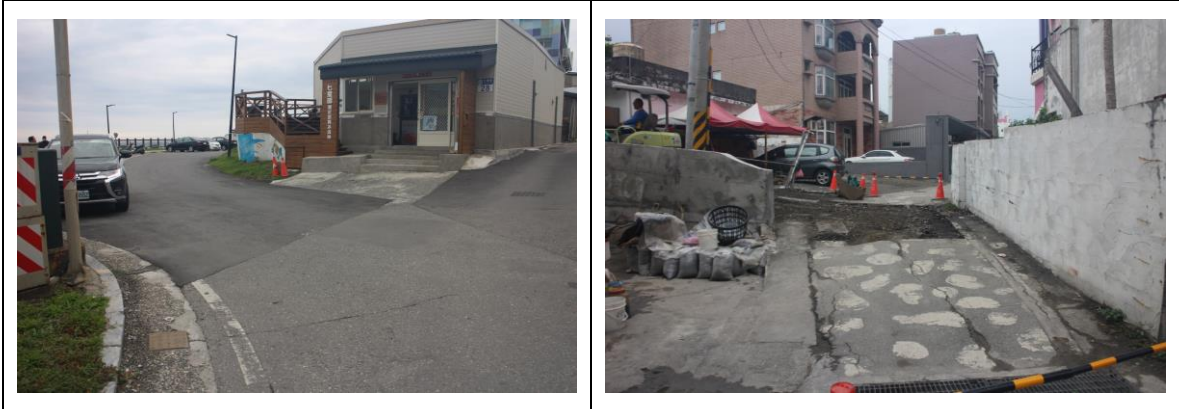
圖 3-1、七星潭地區本次地震後現場狀況。

於 2018 年 0206 地震的地表破裂，現已完成柏油與地磚重新鋪設，震損建物拆除後部分亦已重建，當時的地表破裂已不存。左圖：七星潭停車場入口與人行道、右圖：七星街，0206 地震之地表破裂處本次地震後未出現新增破裂。

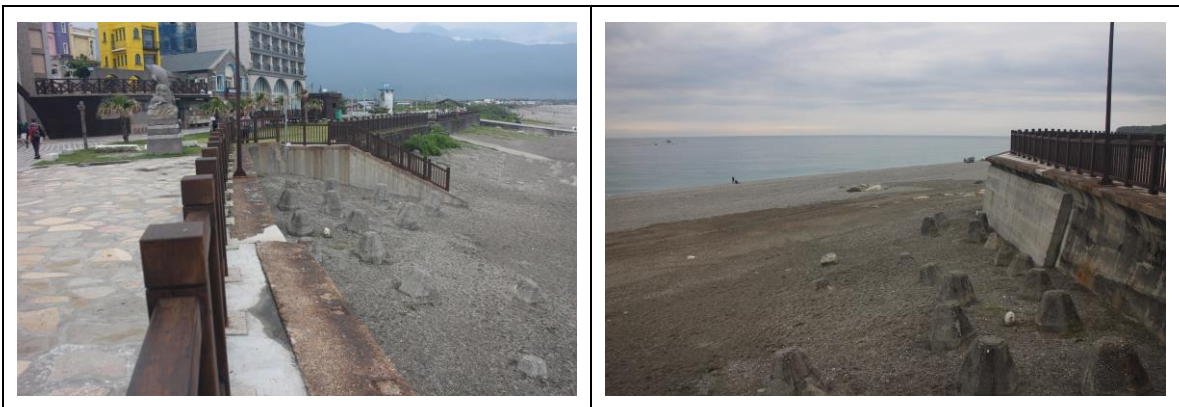
圖 3-2、七星潭海濱本次地震後現場狀況

2018 年 0206 地震地表破裂跡延伸至海濱處，震損之人行道、護欄等均已完成修復，僅餘錯位的駁坎結構體指示當時破裂位置，本次地震後亦未出現新增破裂。

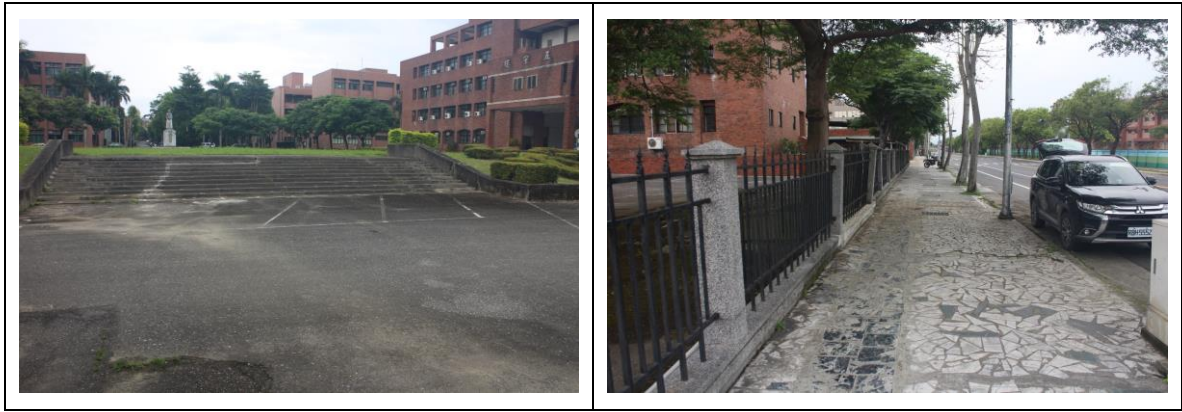
圖 3-3、舊花師校區一帶本次地震後現場狀況。  
舊花師校園之地表破裂(左圖)與該校華西路圍牆(右圖)，經修整後本次地震後並未發生破裂。

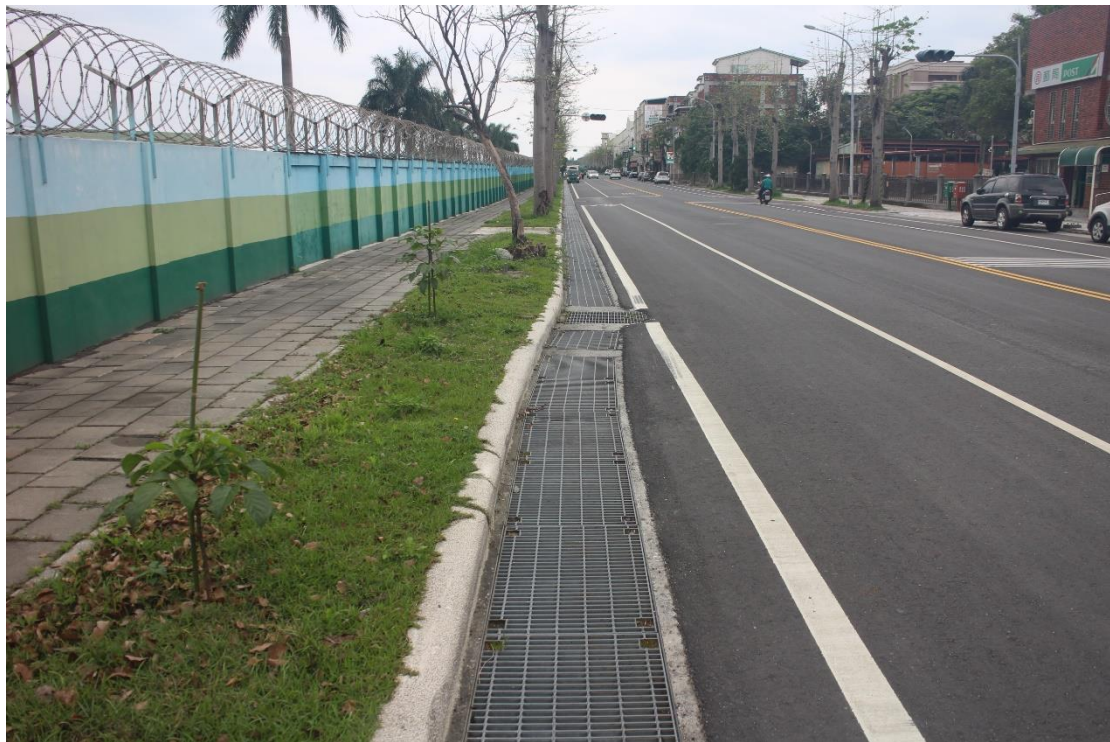
圖 3-4、華西路旁前次震損的圍牆與路面已修復完成，本次地震後亦未破裂。

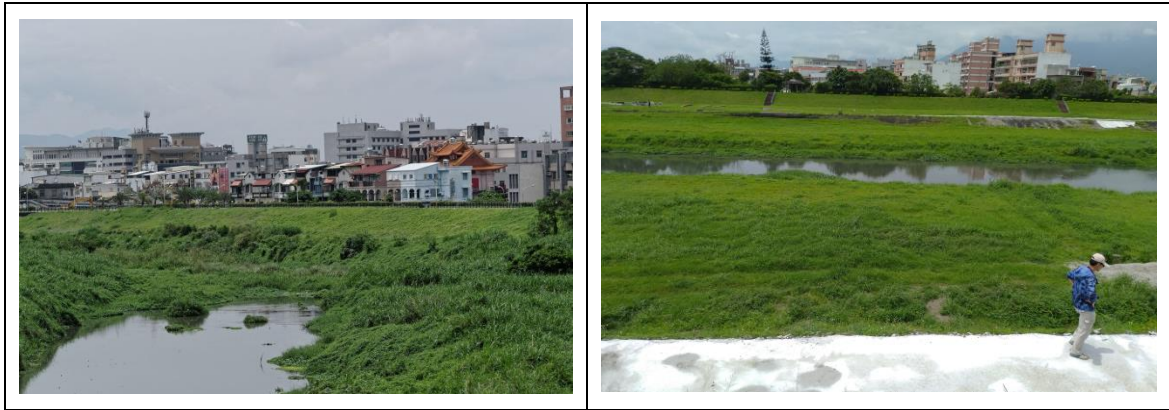
圖 3-5、沿美崙溪兩側巡視過去曾發生液化區域，此次並無液化現象產生。於 2018 年 0206 地震破損後修補完成的河堤並無新增破裂，左圖為三號橋上向南拍攝，右圖為忠烈祠前向西拍攝。

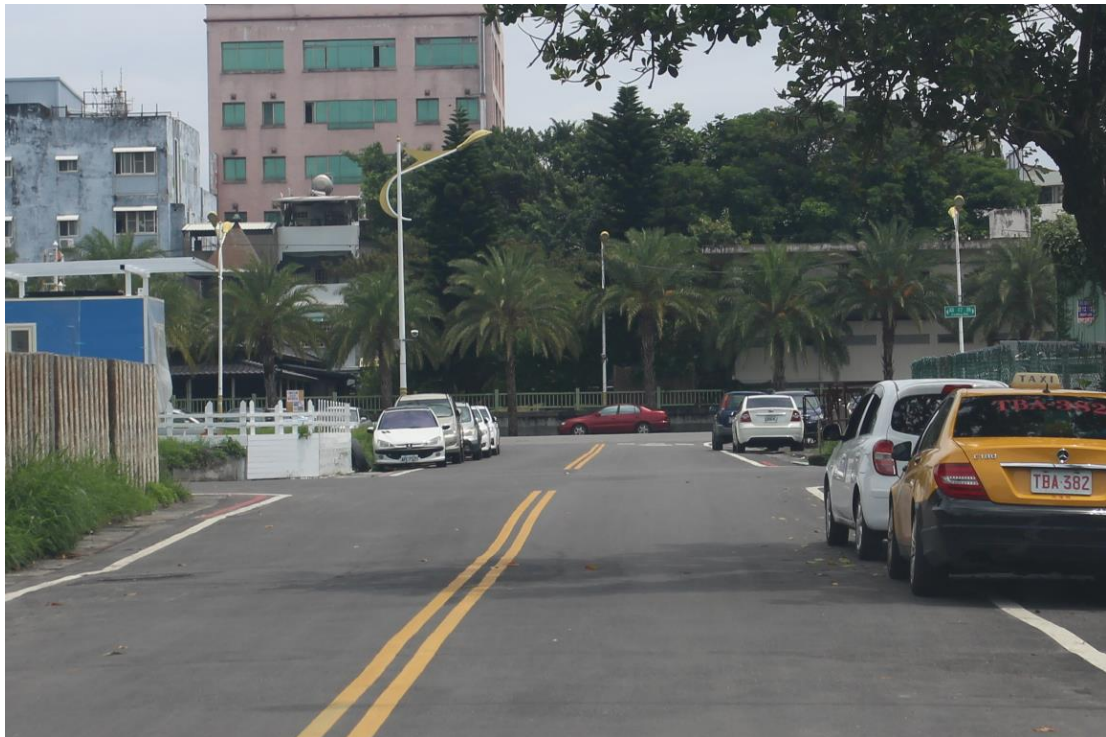
圖 3-6、2018 年 0206 地震地表破裂通過廣東街處現況。2018 年 0206 地震地表破裂跡通過的廣東街處原路面破裂已鋪平，但仍可見到東側略微抬昇的地形特徵。本次地震後該重鋪的路面並無發現破裂。向東拍攝。

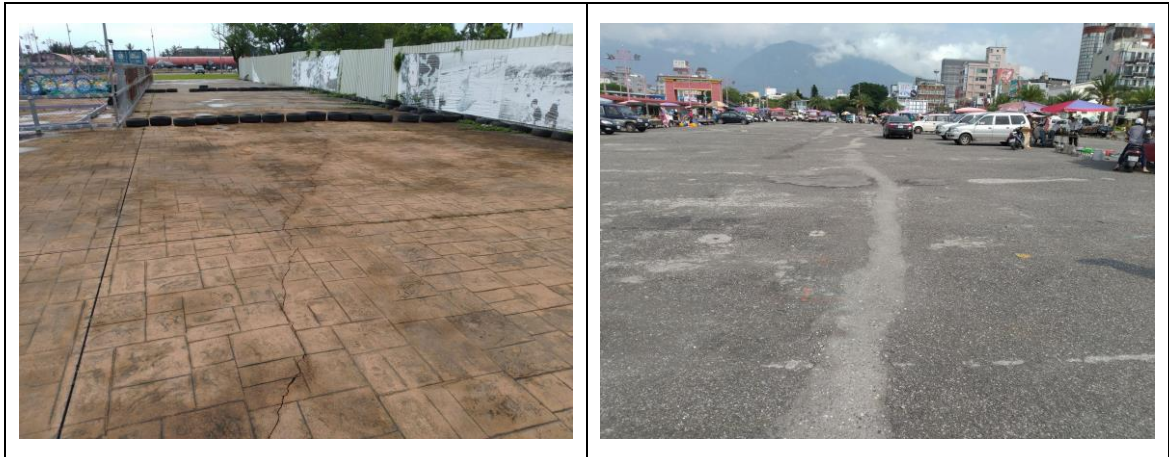
圖 3-7、東大門夜市內 2018 年 0206 地震地表破裂現況。  
2018 年 0206 地震後原先在此處不甚連續之破裂逐漸串聯，且兩側落差轉趨明顯而可連續追蹤達 1700 公尺，延伸走向平均約為 N10°W，左圖為夜市最西側一道破裂，向南拍攝；右圖為東側另一道破裂，向北拍攝。

- (四) 2018年0206地震調查的延續與迴響：本所在0206花蓮地震後數次調查當中，可見數處出現地表破裂跡之位置可能尚處於緩慢潛移當中。現由於復舊工程施工之故，潛移引起的變形現象僅剩東大門夜市與其北側一塊空地尚未遭到工程影響，得以觀察到裂隙寬度與推擠程度之變化。與0206地震後立即進行之調查紀錄比較，在相同地點相隔數月的觀察即可察覺破裂有增大現象，顯示此區域於0206地震後可能仍未達到平衡，並以潛移現象調整與釋放應變能。惟由於缺乏長期量化的量測數據與時間序列分析，無法推論該潛移現象與本次0418地震之關聯性。

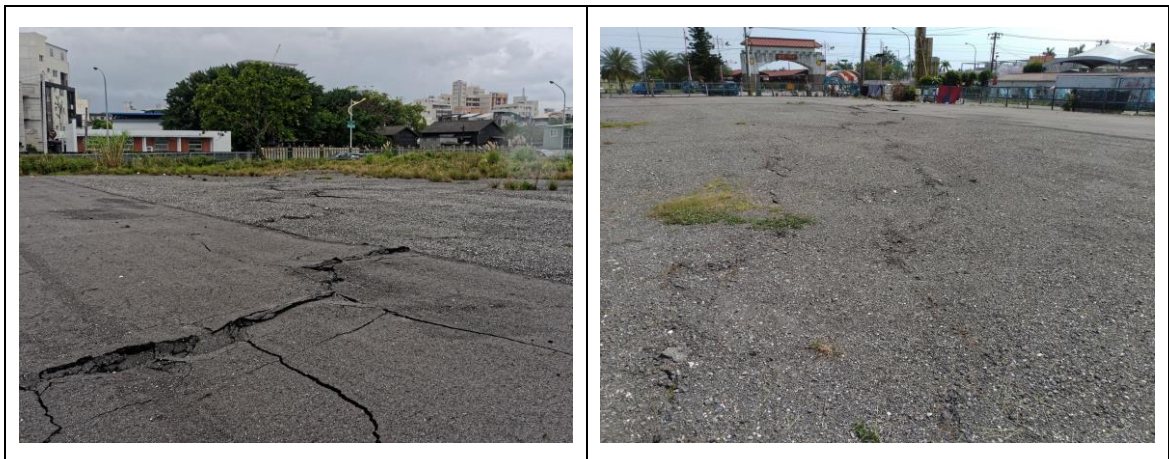
圖 3-8、東大門夜市北側一處空地的 0206 地震同震破裂現況。  
本處破裂由圖 3-7 左圖一帶向北延伸至此，破裂或推擠規模在震後仍有持續增大趨勢，左圖約為向北拍攝，右圖為反方向向南拍攝。

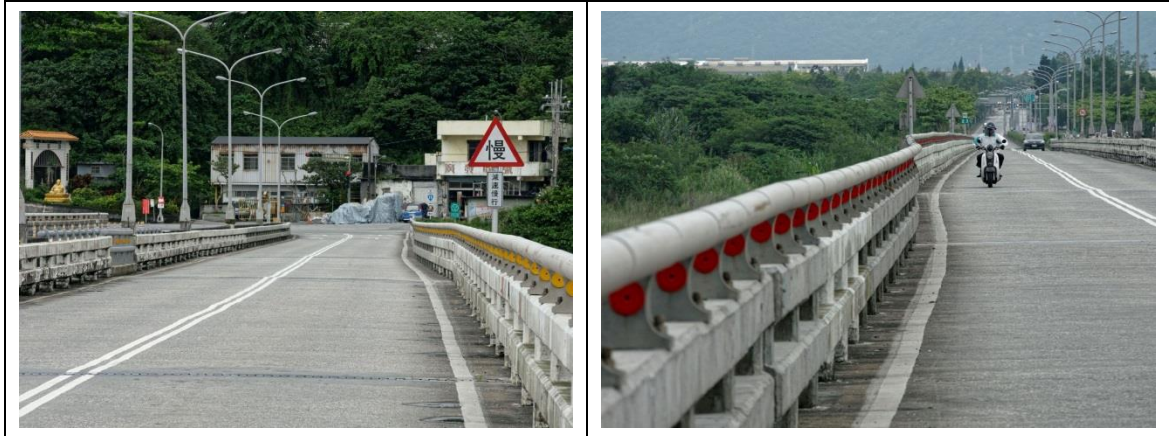
圖 3-9、本次震後花蓮大橋現況。

2018 年 0206 花蓮地震曾造成橋體最大左移量約 70cm，此次未見再次活動，左圖為南側橋板上向東拍攝，右圖為北側橋板東端向西拍攝。

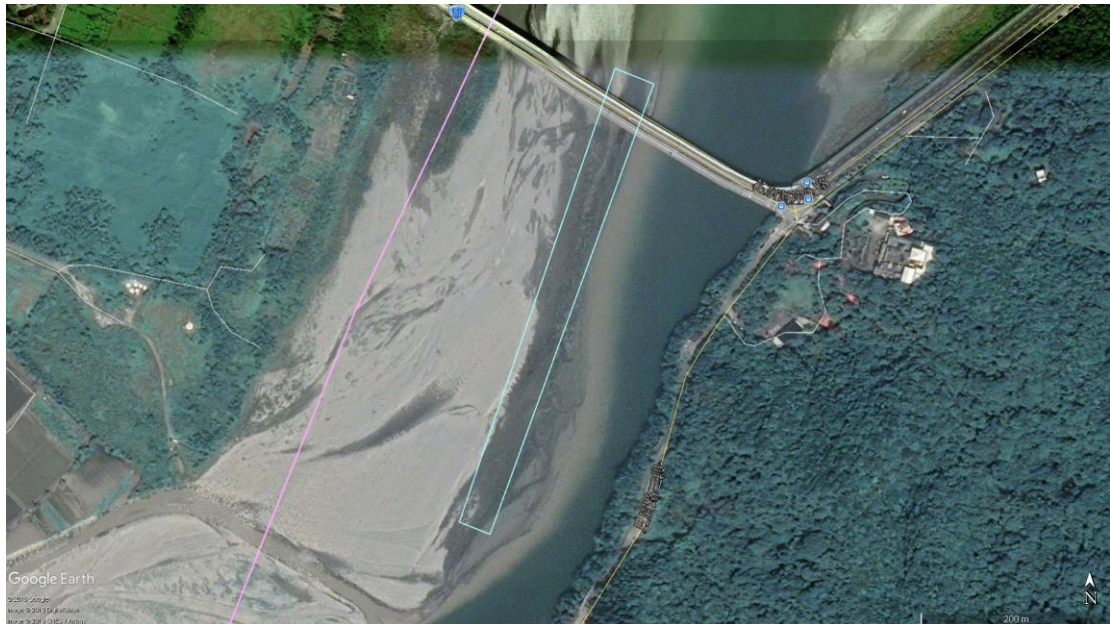
圖 3-10、本次地震後花蓮大橋附近的河床出現噴砂等液化現象區域。震後產生噴砂與側潰等液化現象位於花蓮大橋附近的河床，主要沿東側近水與水中區域，長約 500 公尺，走向約  $N20^{\circ}E$  的狹長帶狀(淡藍色長方範圍)。

- (三) 嶺頂斷層沿線亦未發現地表破裂現象，僅於花蓮大橋附近河床發現噴砂，分布範圍長約500公尺。惟該噴砂與河道走向相當一致，應為本次地震之強地動致使液化與噴砂現象沿鬆軟的河道沉積物而發生。

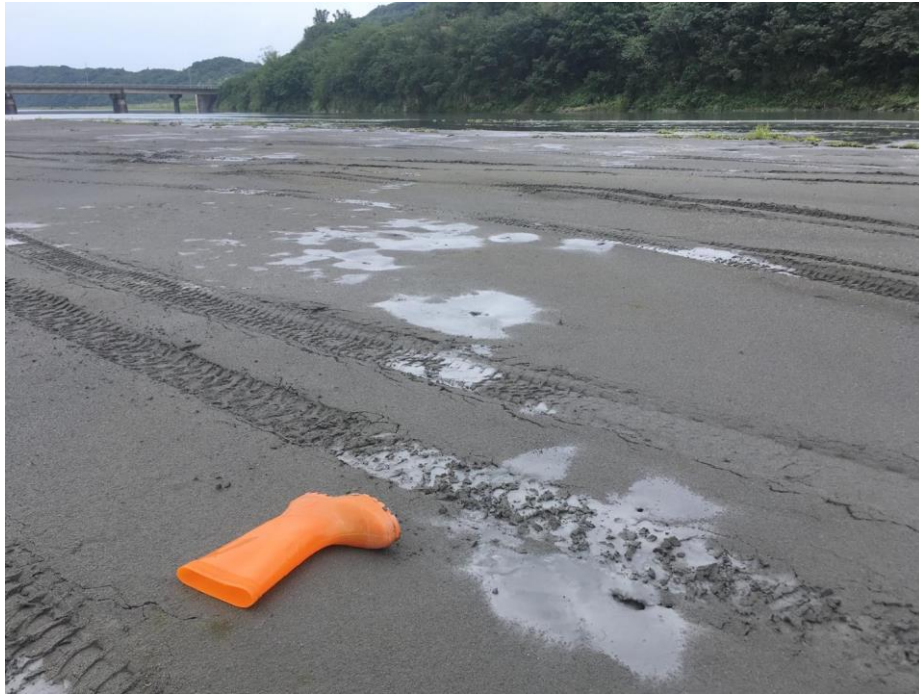
圖3-11、本次震後花蓮溪河床噴砂孔、噴砂範圍與其延伸方向。噴砂孔約數公分長，噴出灰白色細砂與泥，覆蓋於新鮮吉普車輪跡上，噴砂孔約朝 N20E 走向延伸（衣德成先生攝）。

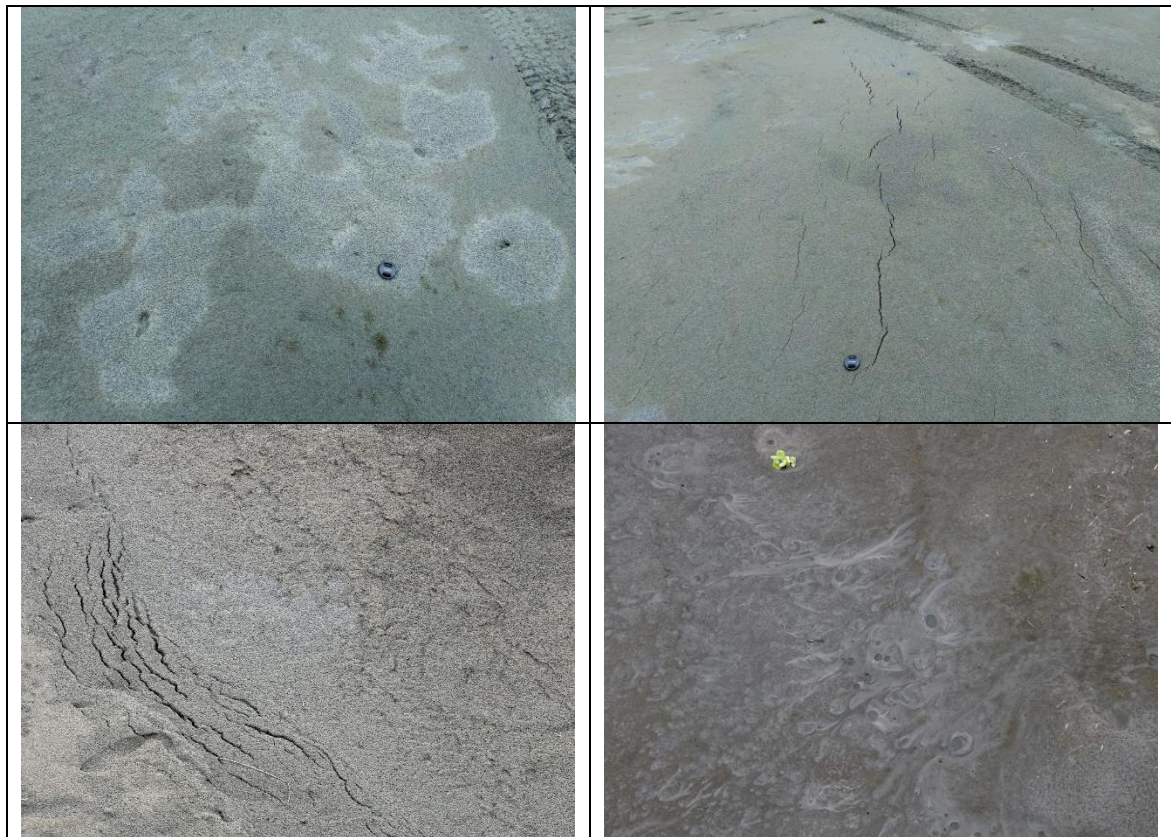
圖 3-12、本次地震後於花蓮溪河床出現的噴砂現象。左上為群聚性密集噴砂孔群；右上與左下為側潰相關裂隙與噴砂；右下為水面下噴砂孔，部分仍在持續噴砂、湧水或冒泡中。

水區域，因此可排除為嶺頂斷層活動所致。這些噴砂孔在4月19日調查時，仍有少部份尚有噴砂、噴水與冒泡現象。

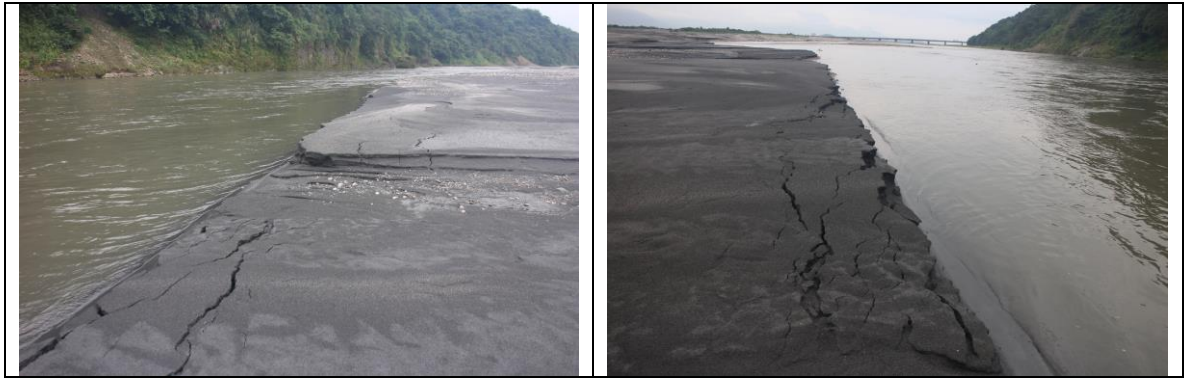
圖 3-13、木瓜溪與花蓮溪匯流處附近出現之側潰現象。

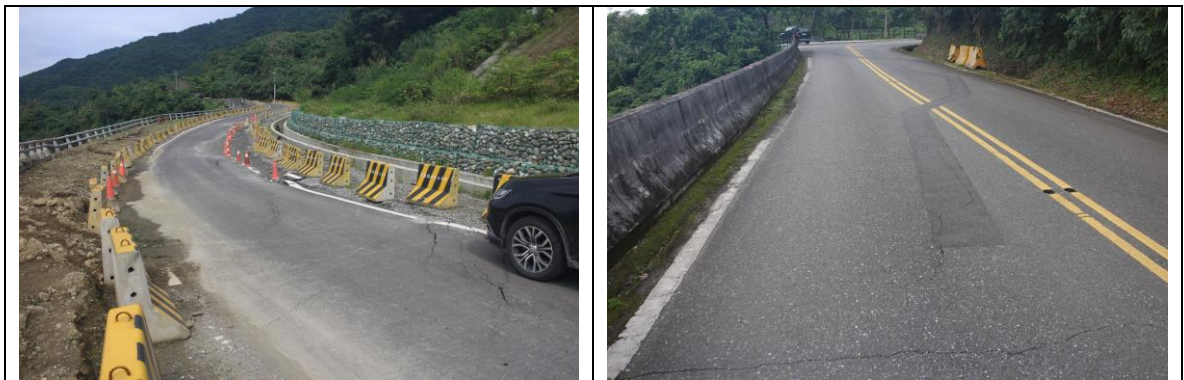
圖 3-14、193 縣道因強烈地震而發生路基滑動、路面破裂。  
左圖攝於崩坎地區，右圖攝於崩坎北側，破裂沿先前修補位置再度產生。

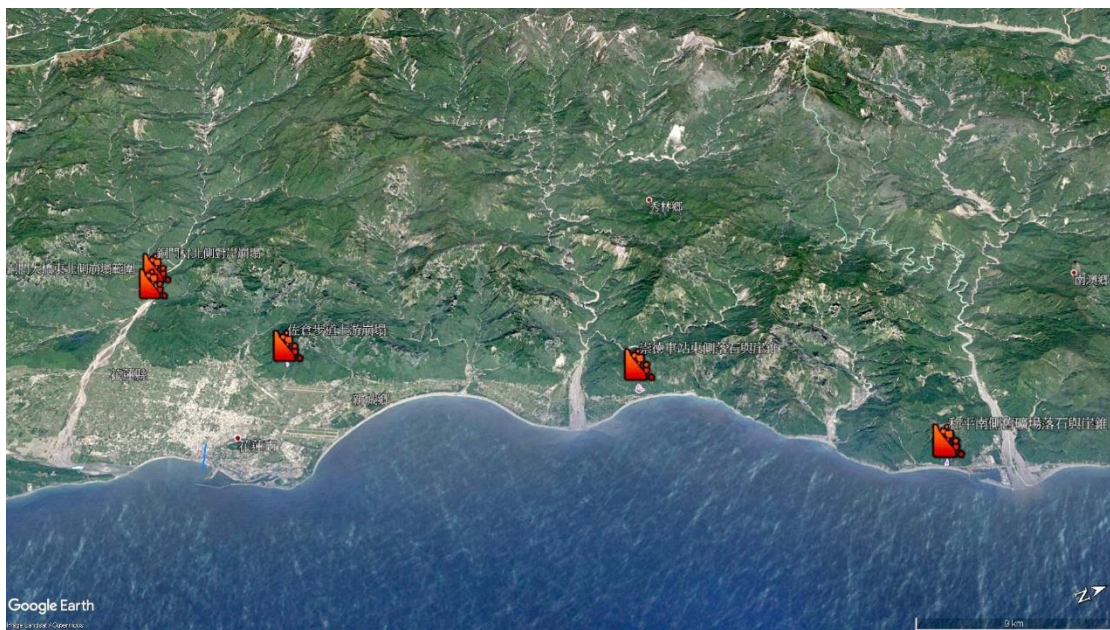
圖 3-15、0418 花蓮秀林地震中發生崩塌與落石區域分布位置圖，向西俯瞰。

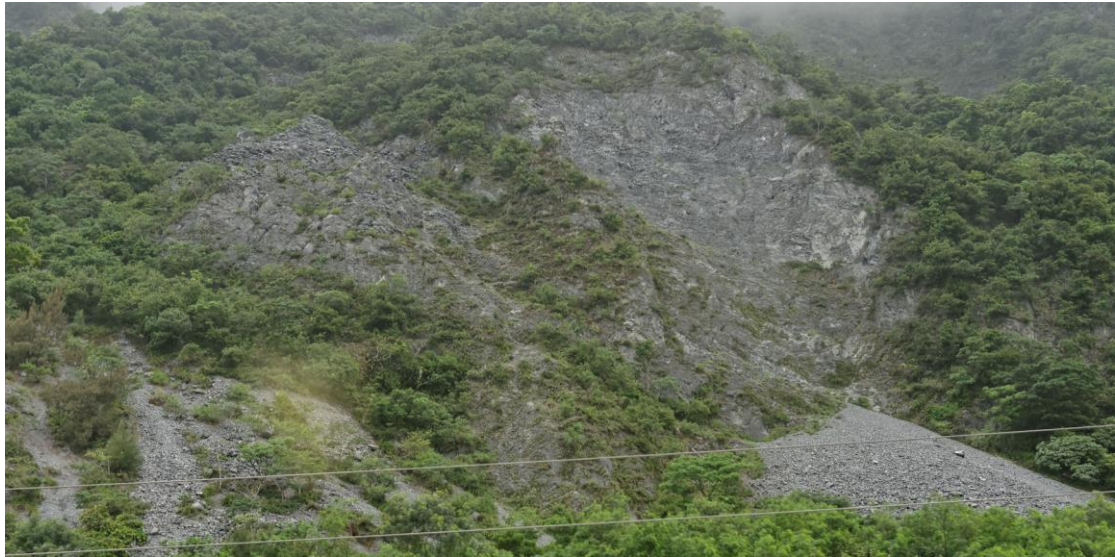
圖 3-16、和平車站南側的舊礦場落石，堆積於下邊坡形成崖錐，向西拍攝。

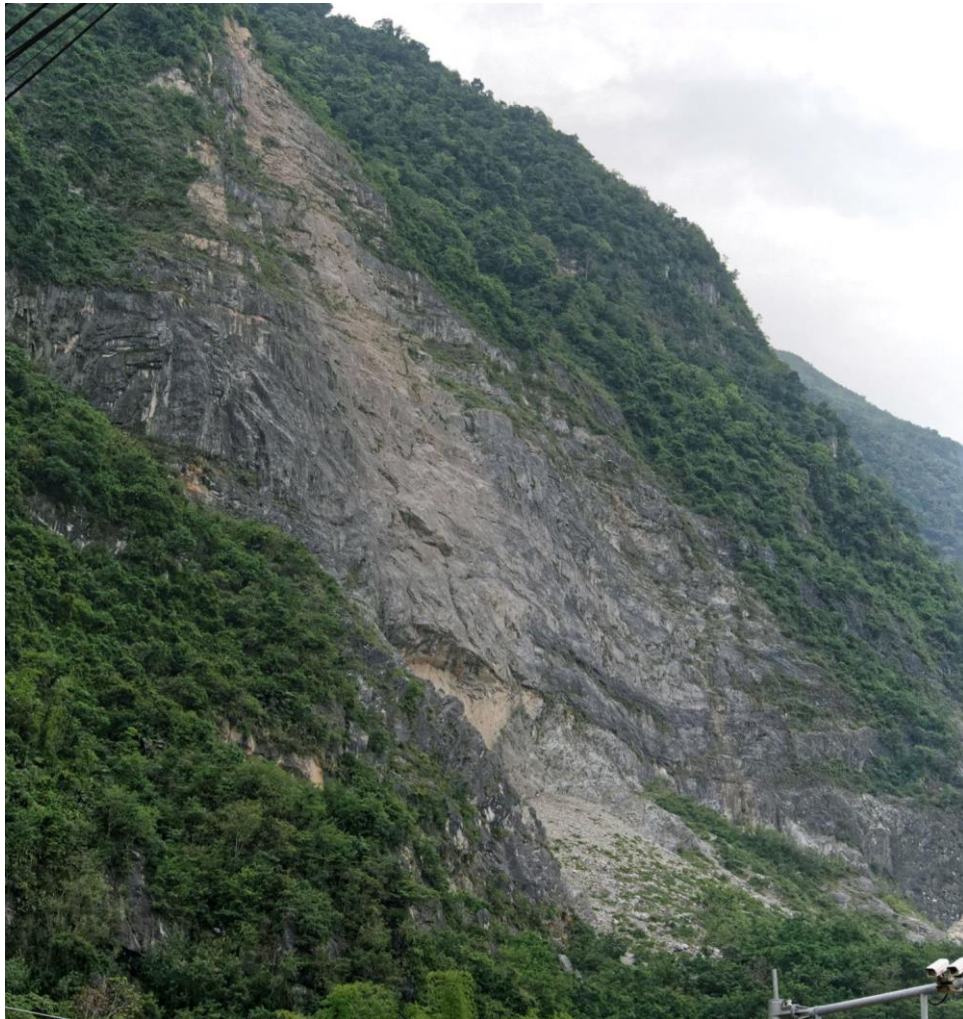
圖 3-17、崇德車站西側，報導主要提到的舊礦場落石，為舊有落石區域，向西拍攝。

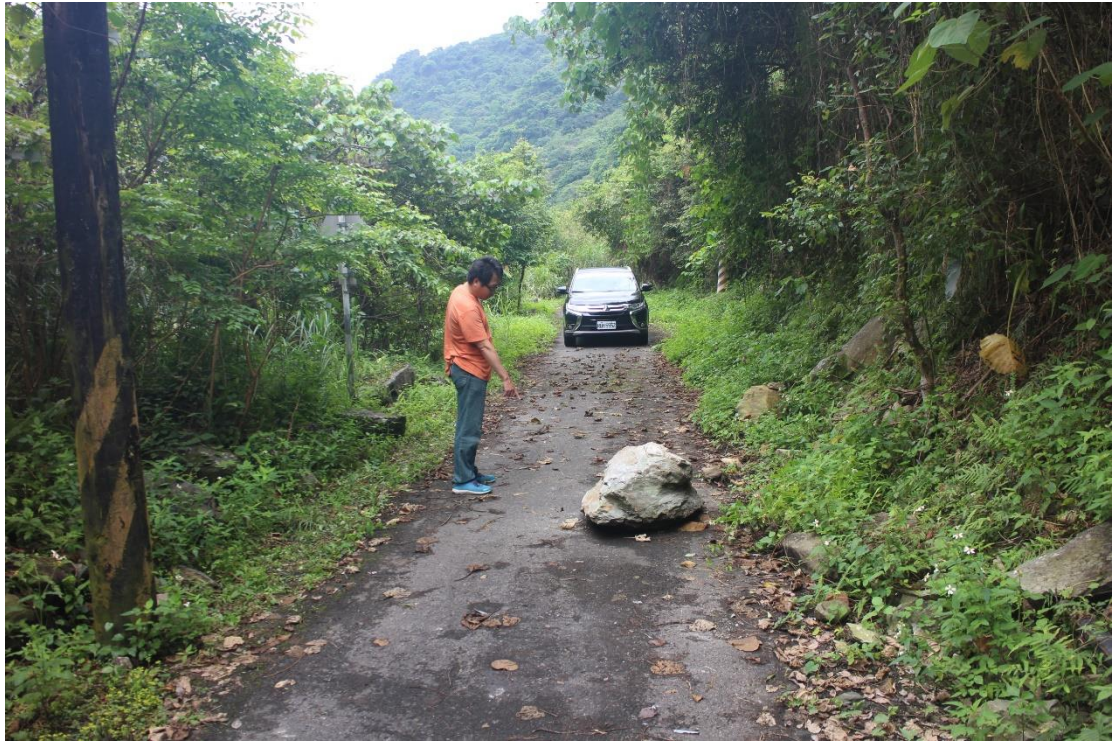
圖 3-18、龍澗道路震後落石掉落阻斷交通。

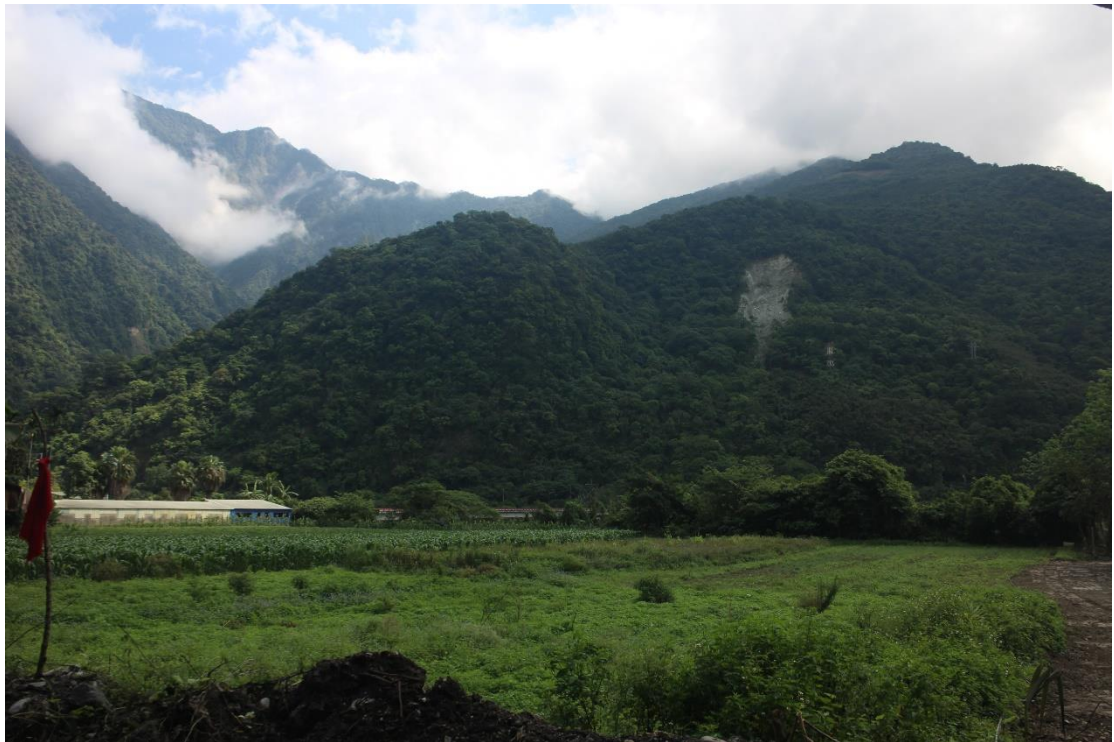
圖 3-19、木瓜溪南岸近中央山脈斷層推測處並未發現錯動，僅有零星山崩。

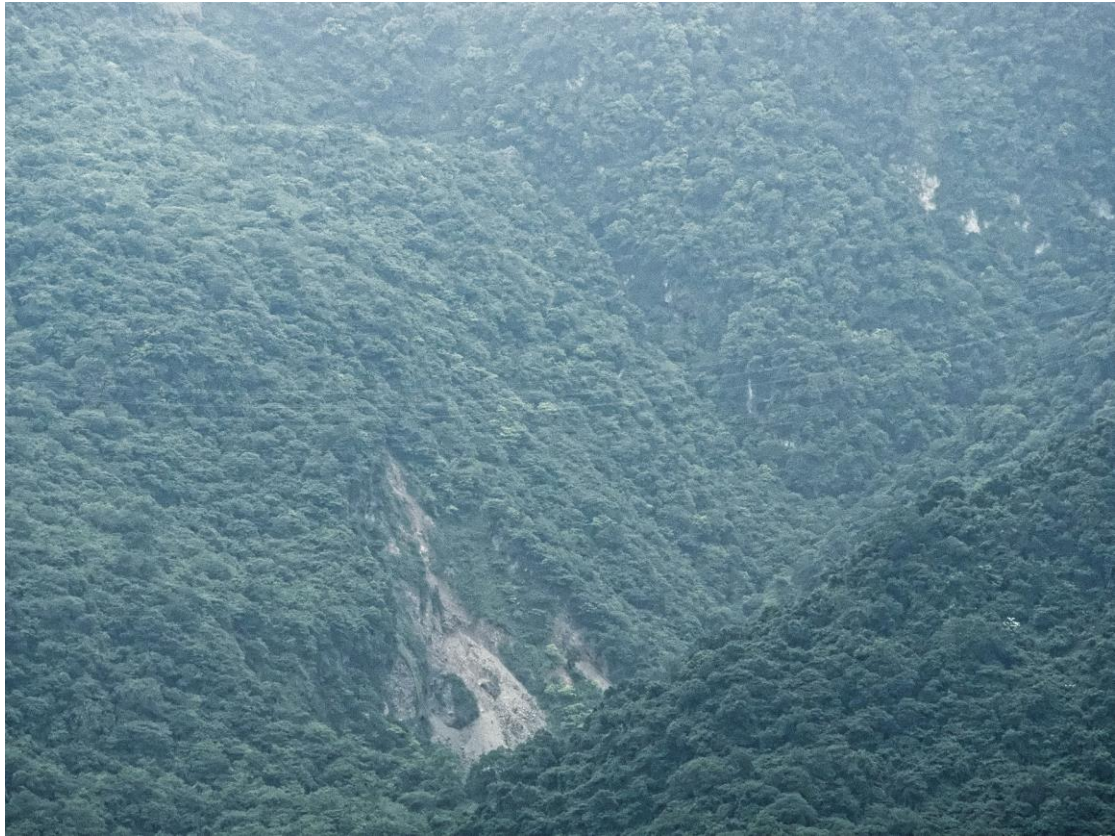
圖 3-20、佐倉步道上游，過去既存之崩塌地局部再發生小規模山崩，向西拍攝。

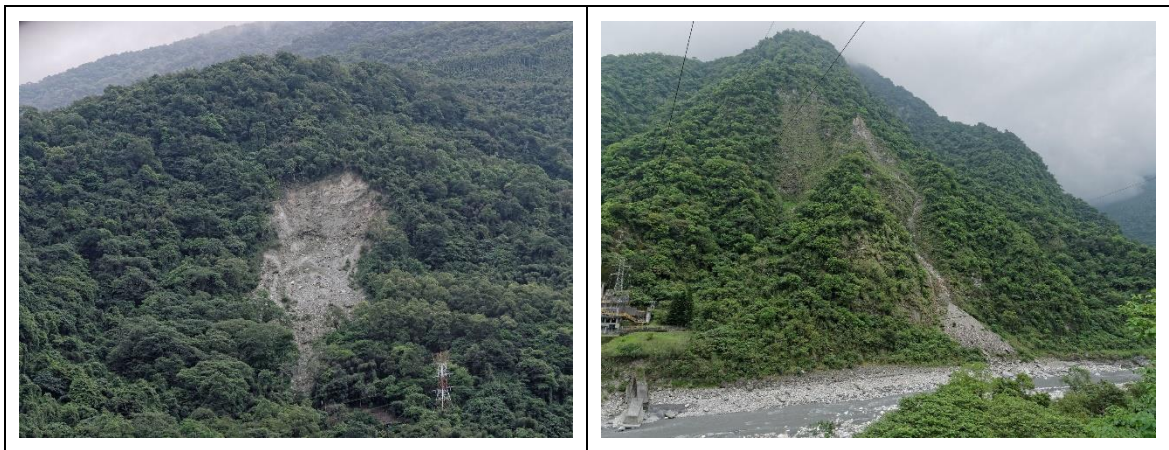
圖 3-21、花蓮縣秀林鄉銅門村附近的山崩。  
銅門村為此次地震中震度最高(達 7 級)之處，在銅門大橋東北側(左圖)與銅門部落北側(右圖)的舊有崩塌地再次發生岩屑崩滑。
