20210418 壽豐地震地質調查報告

經濟部中央地質調查所

中華民國 110 年 4 月 27 日

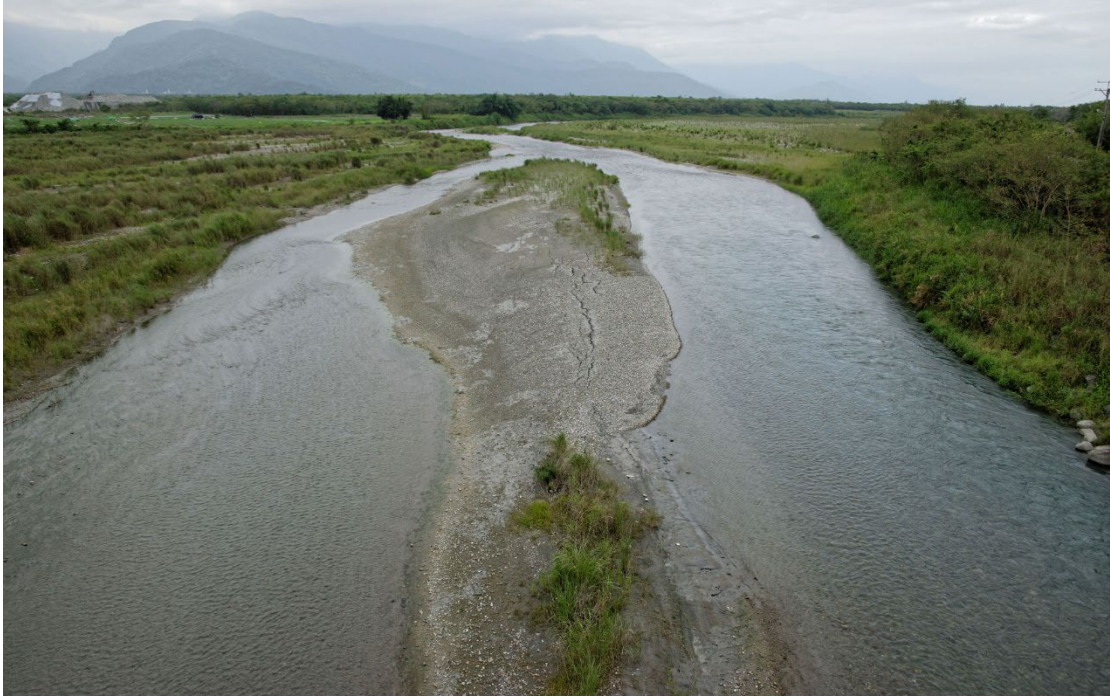
圖 10、點位 1 本次震後中興橋下北側沙洲之一，布滿伸張裂隙與噴砂孔、約朝 N10-20W，沿砂洲長軸延伸。

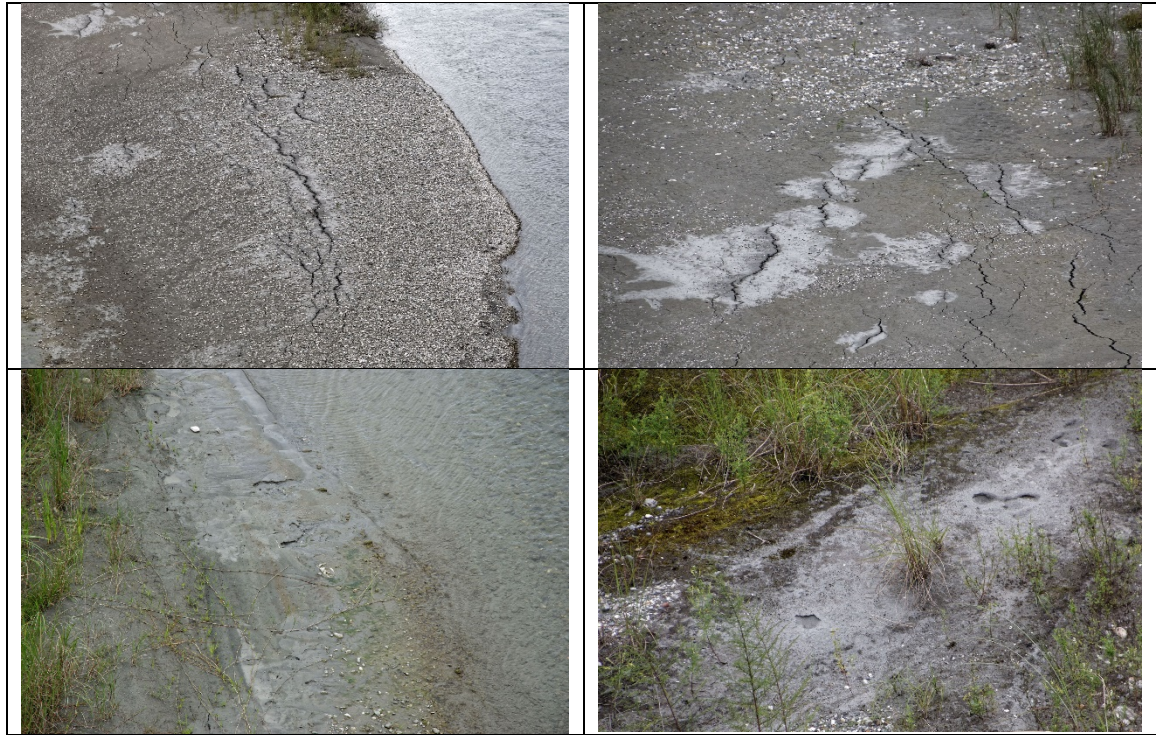
圖 11、點位 1 左上中興橋下北側沙洲之上伸張裂隙、噴砂孔與側潰相關現象。

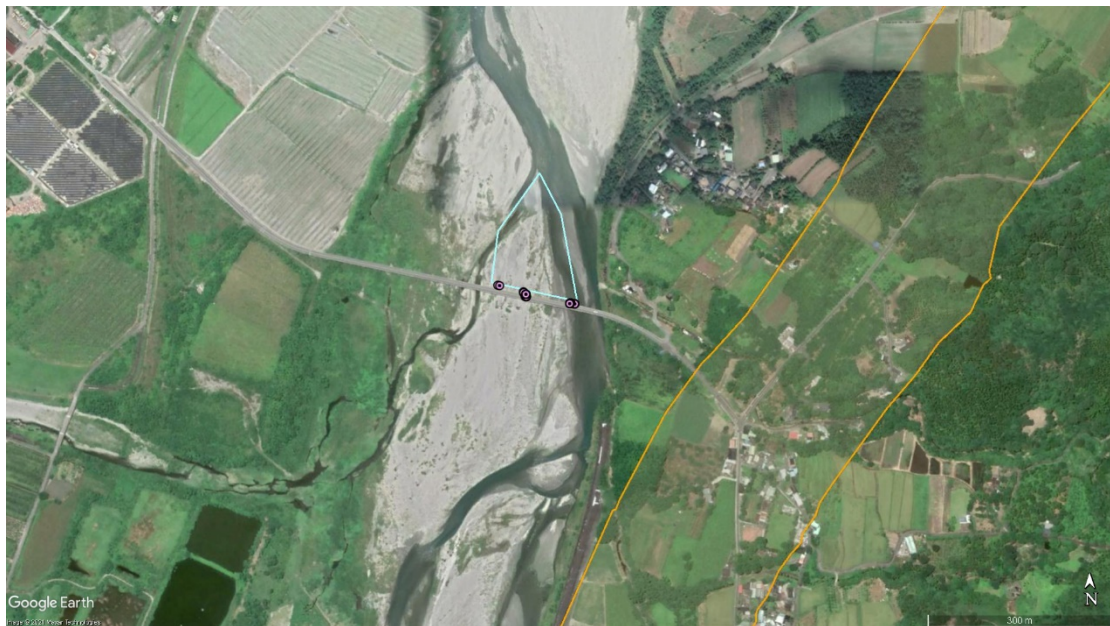
圖 12、點位 2 中興橋北側沙洲（北側點位）液化，位在點位 1（南側點位）的北北東方約 1.5 公里處，液化範圍沿沙洲邊界朝約 N70E 延伸至少 200 公尺。

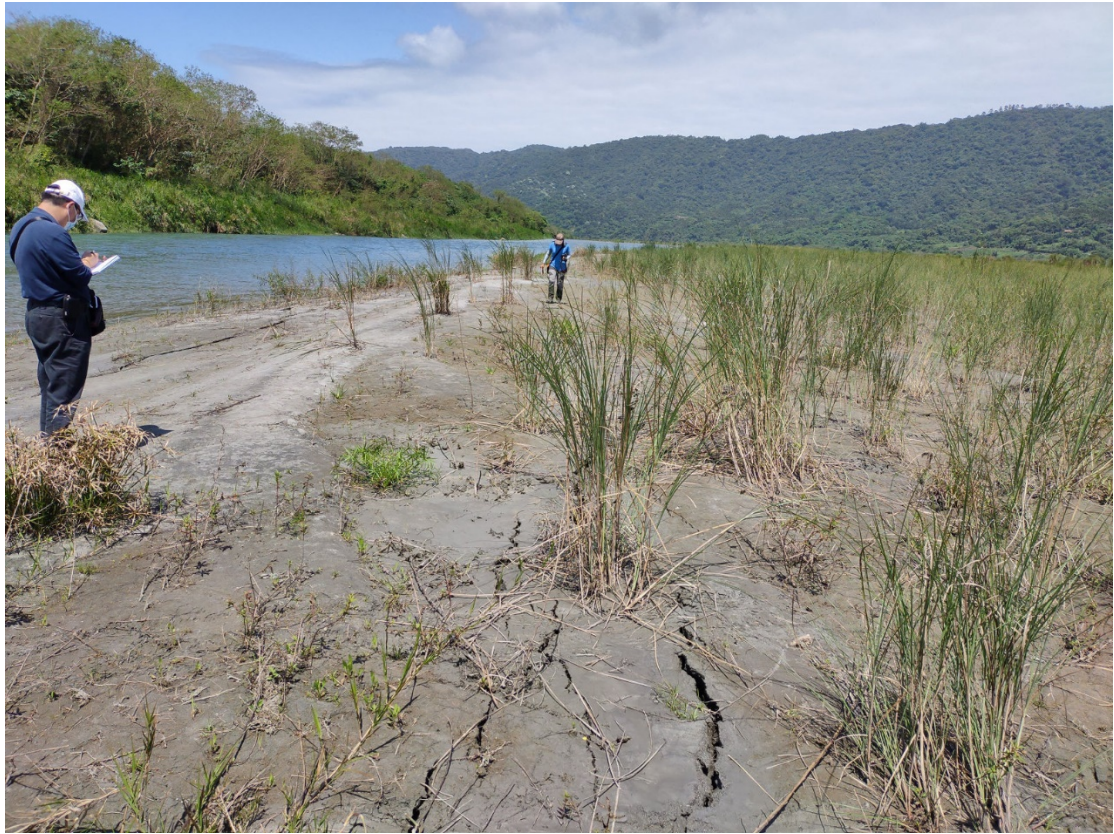
圖 13、點位 2 中興橋東北側沙洲，臨水區域只要是細沙泥混合鬆軟沉積物，多產生側潰，朝 N63E 拍攝裂隙延伸。

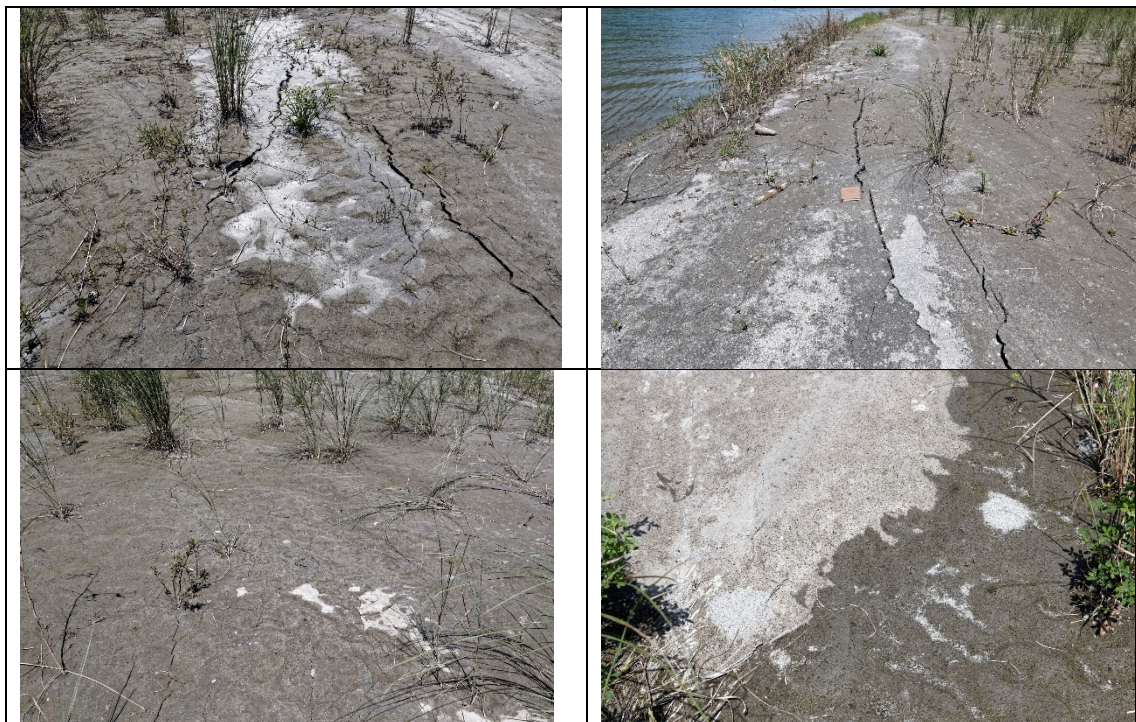
圖 14、點位 2 中興橋東北側沙洲液化側潰，大致平行河岸，沿 N60-70E 方向延伸至少 200 公尺長，液化現象在礫石含量增高到接近顆粒支持處消失。

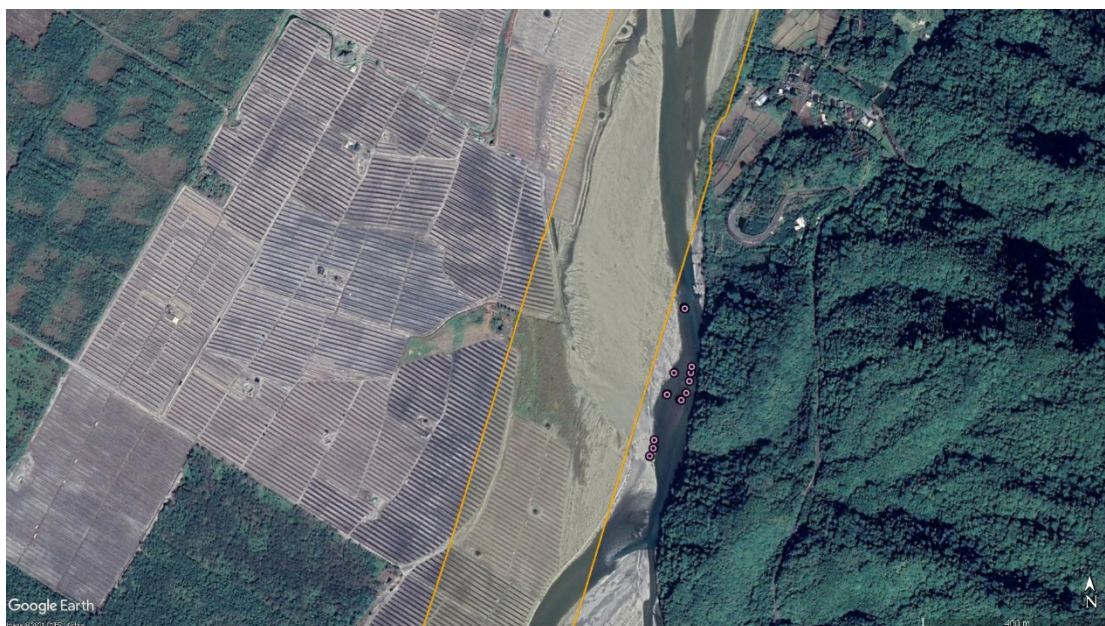
圖 15、點位 3 米棧南側沙洲，緊鄰河道東側岩盤，岩盤由凝灰岩或凝灰集塊岩構成，噴砂與伸張裂隙大致沿 N0-20E，斷斷續續延伸至少 350 公尺，並可能在南側沙洲仍有液化現象，無法涉渡確認。

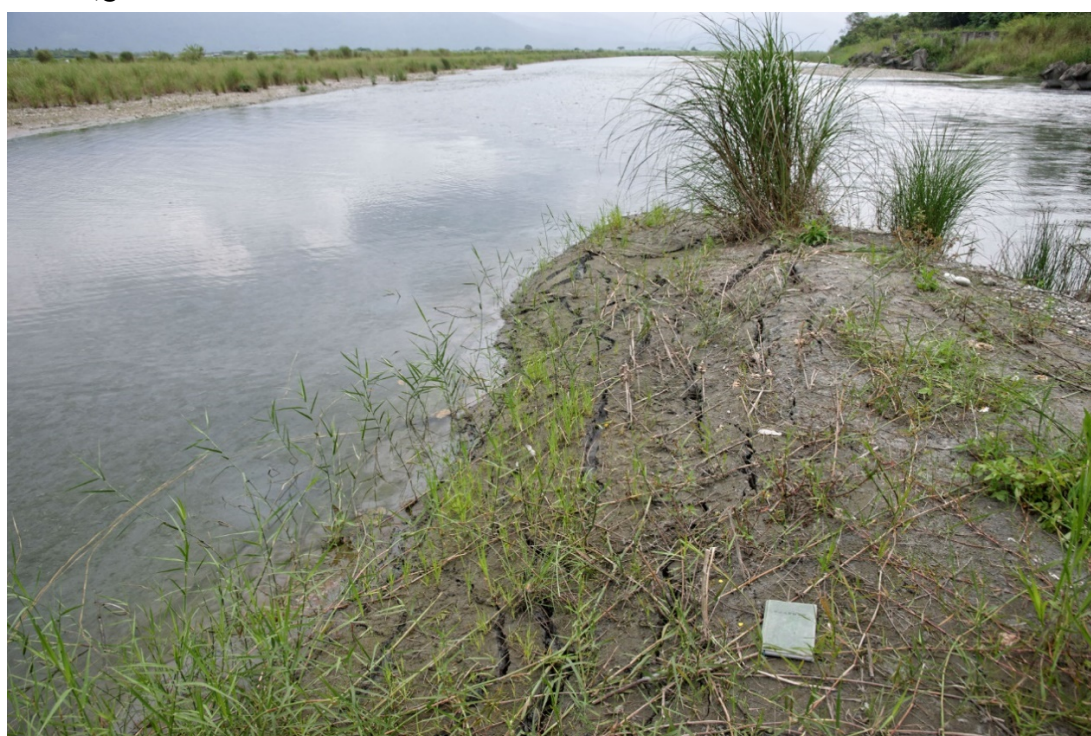
圖 16、點位 3 米棧南側沙洲最北端，細沙泥混合鬆軟沉積物發生側潰，表層出現薄皮狀的伸張裂隙，朝北拍攝。

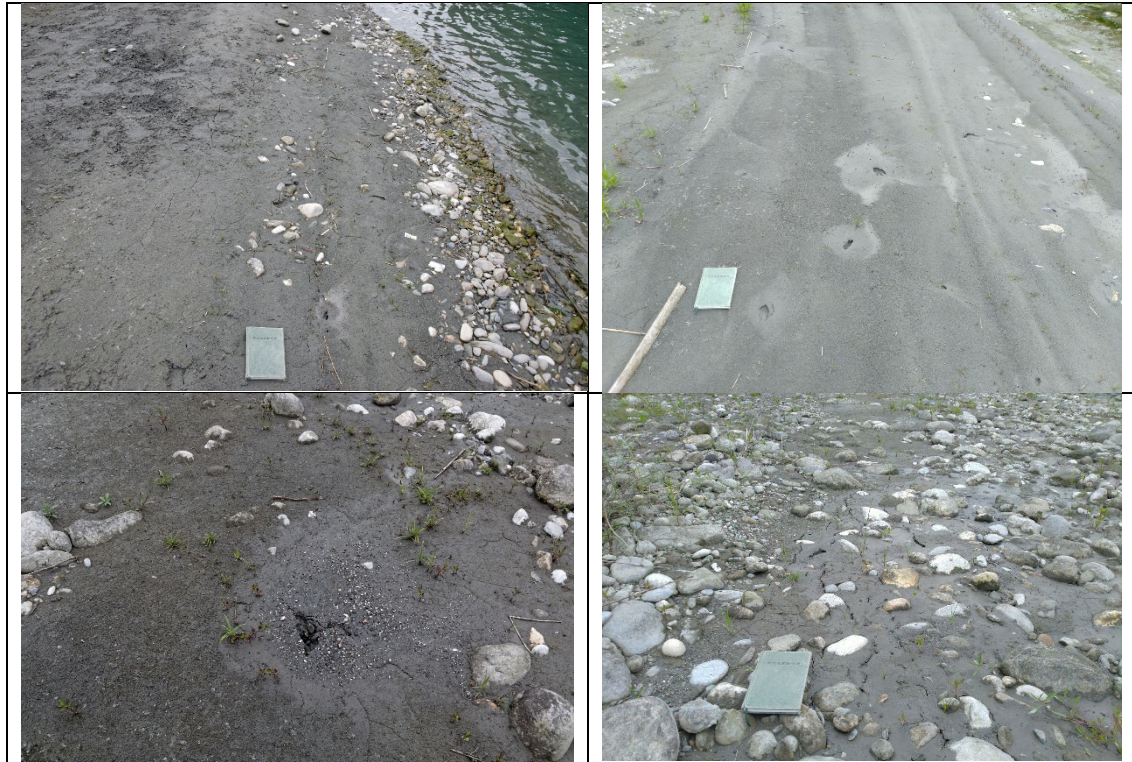
圖 17、點位 3 液化現象斷斷續續在此區域延伸，噴砂孔沿著裂隙分布。

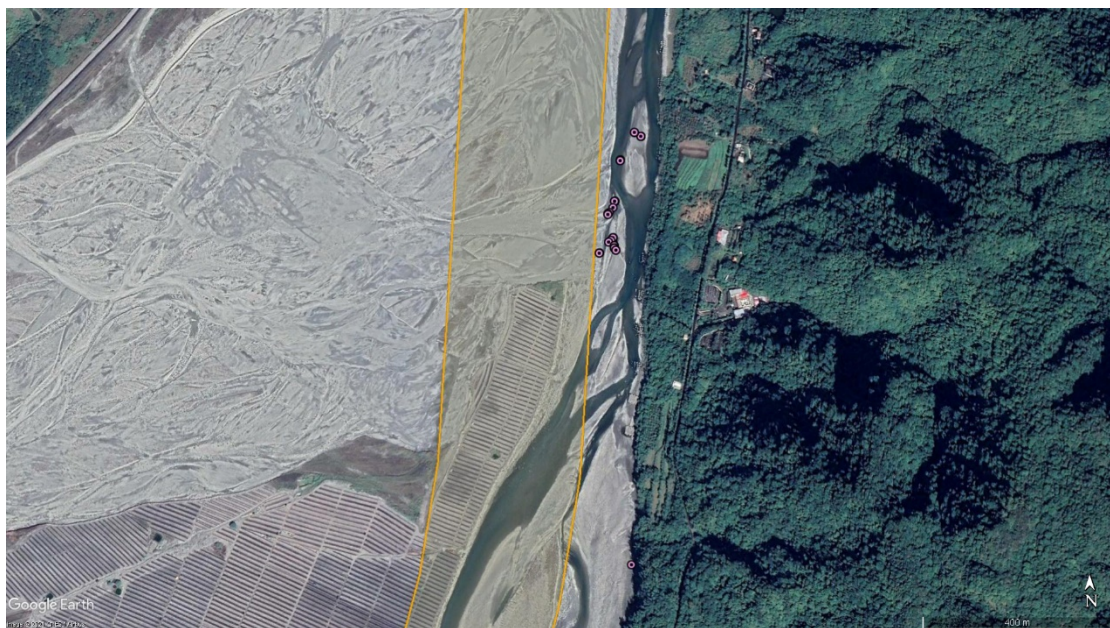
圖 18、點位 4 米棧北側沙洲液化現象區域，約朝 N0-10E 延伸至少 270 公尺，但範圍應遠大於此，因受河流限制無法涉渡確認，此區域液化程度為此次調查點為中最大者。

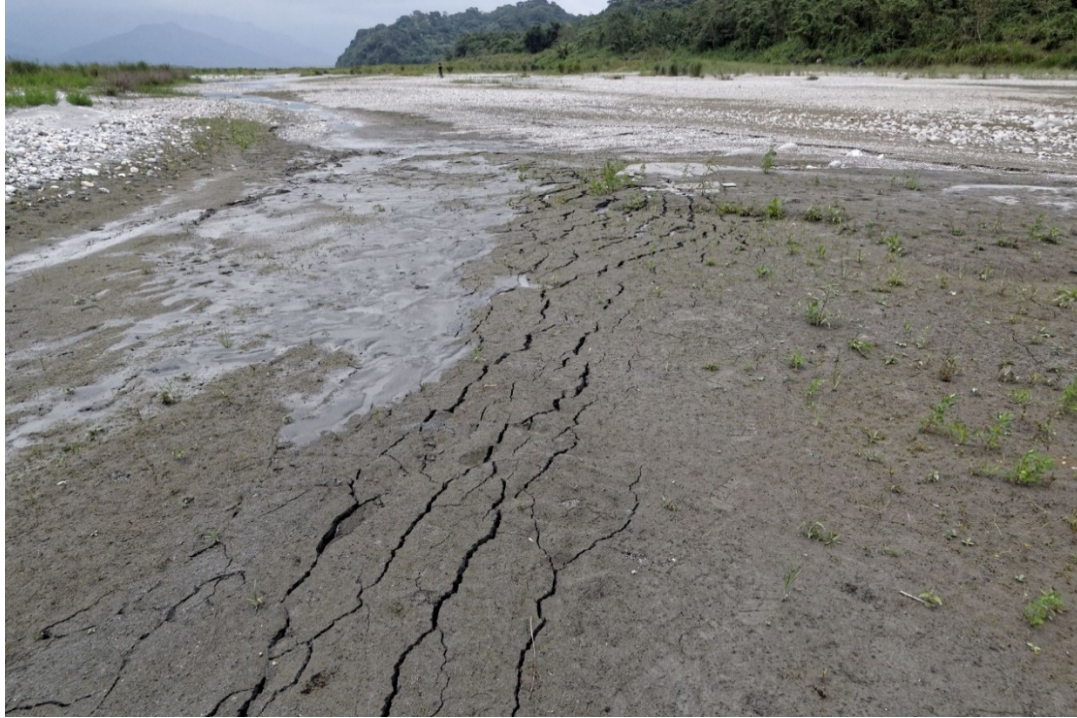
圖 19、點位 4 米棧北側，小河道兩側沙洲產生側潰，並朝低處流出液化砂泥，裂隙約朝 N26E 延伸。

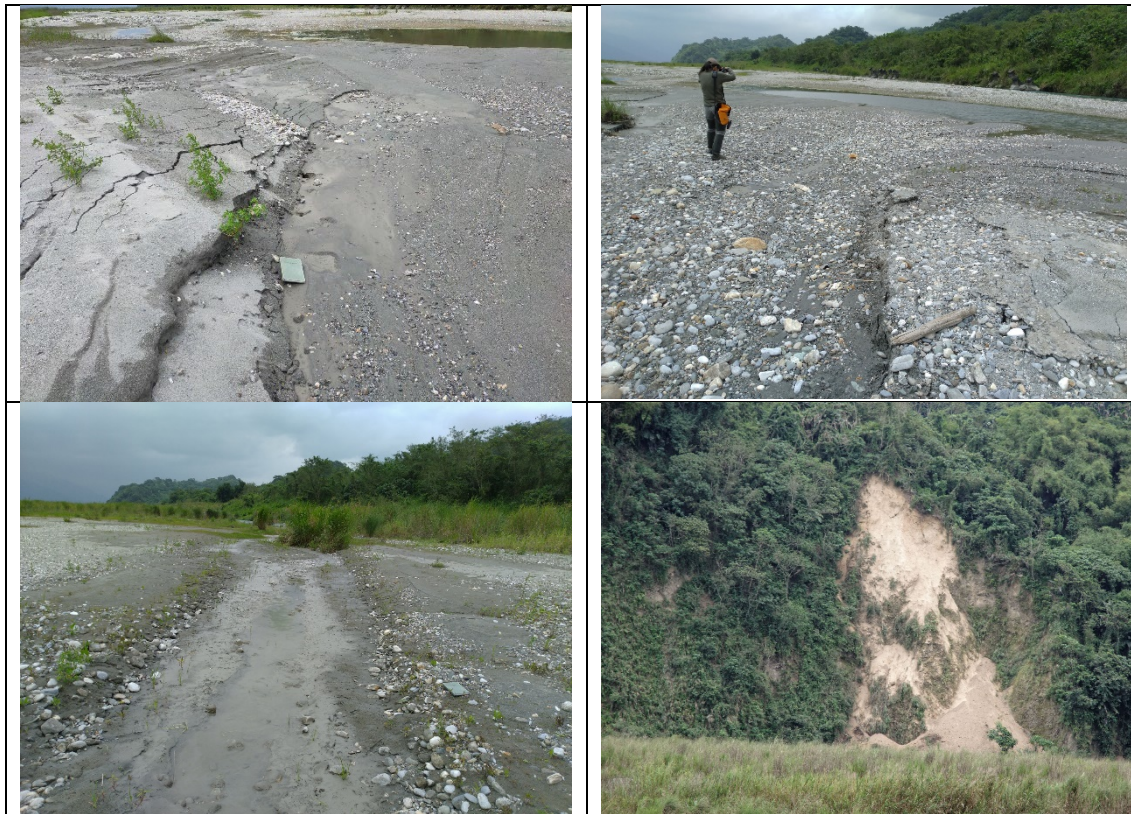
圖 20、點位 4 米棧北側沙洲，左上：朝 N30E 拍攝；右上：朝 N34E 拍攝；左下：朝 N35E 拍攝，小河道兩側輕微陷落，造成小型地塹形貌；右上：朝東拍攝，凝灰集塊岩構成的岩壁崩落。

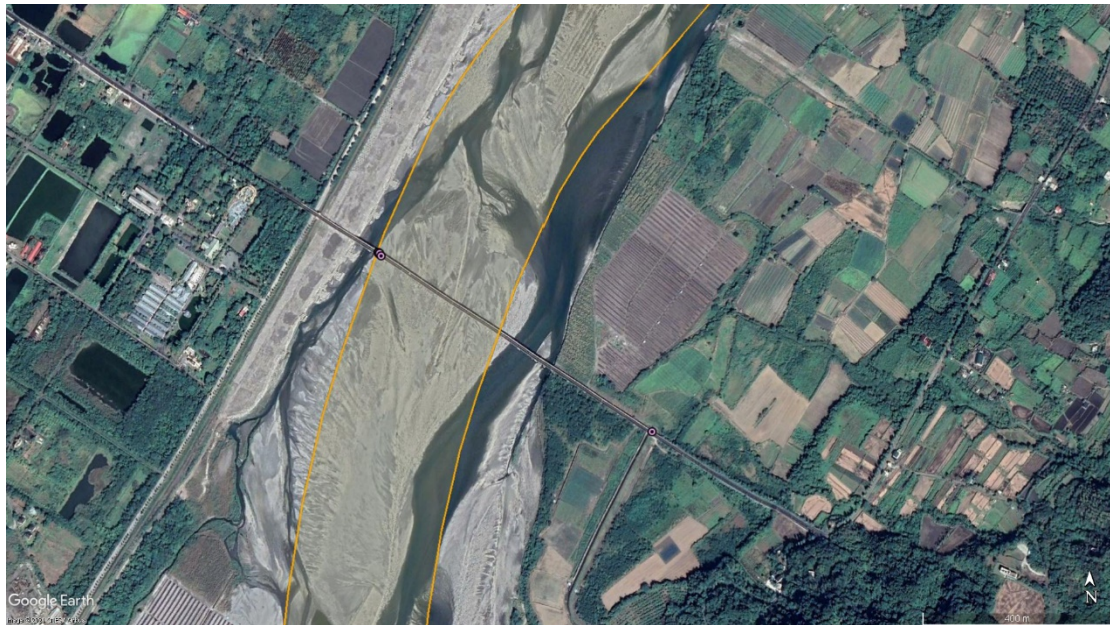
圖 21、點位 5 米棧大橋僅見輕微液化（西側點位）與既有橋梁結構裂縫擴大（東側點位）

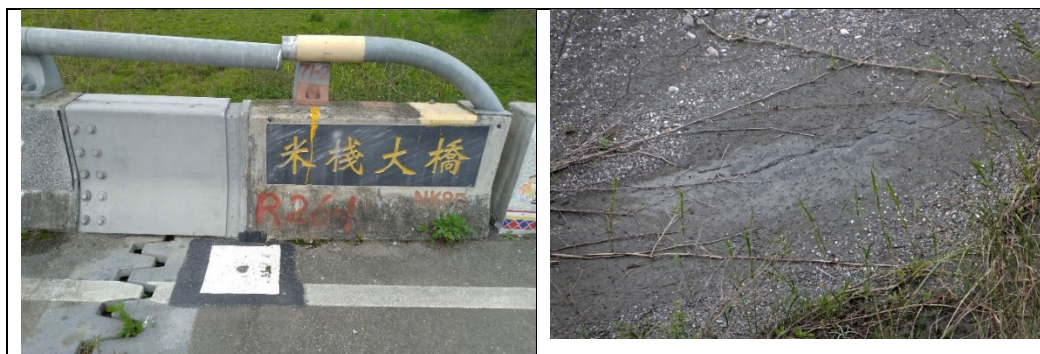
圖 22、點位 5 米棧大橋東側伸縮縫略見擴大，與橋下僅見輕微液化現象。

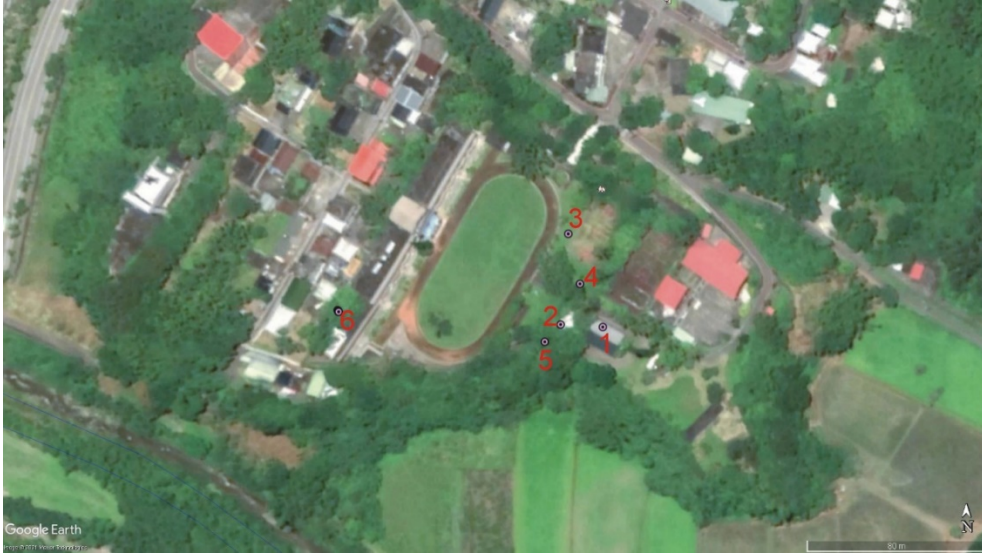
圖 23、點位 6 水璉國小球場、柏油路與教室走廊的樑柱因強烈搖晃出現裂縫，位置如圖點位編號，各點位細節與說明如下圖。

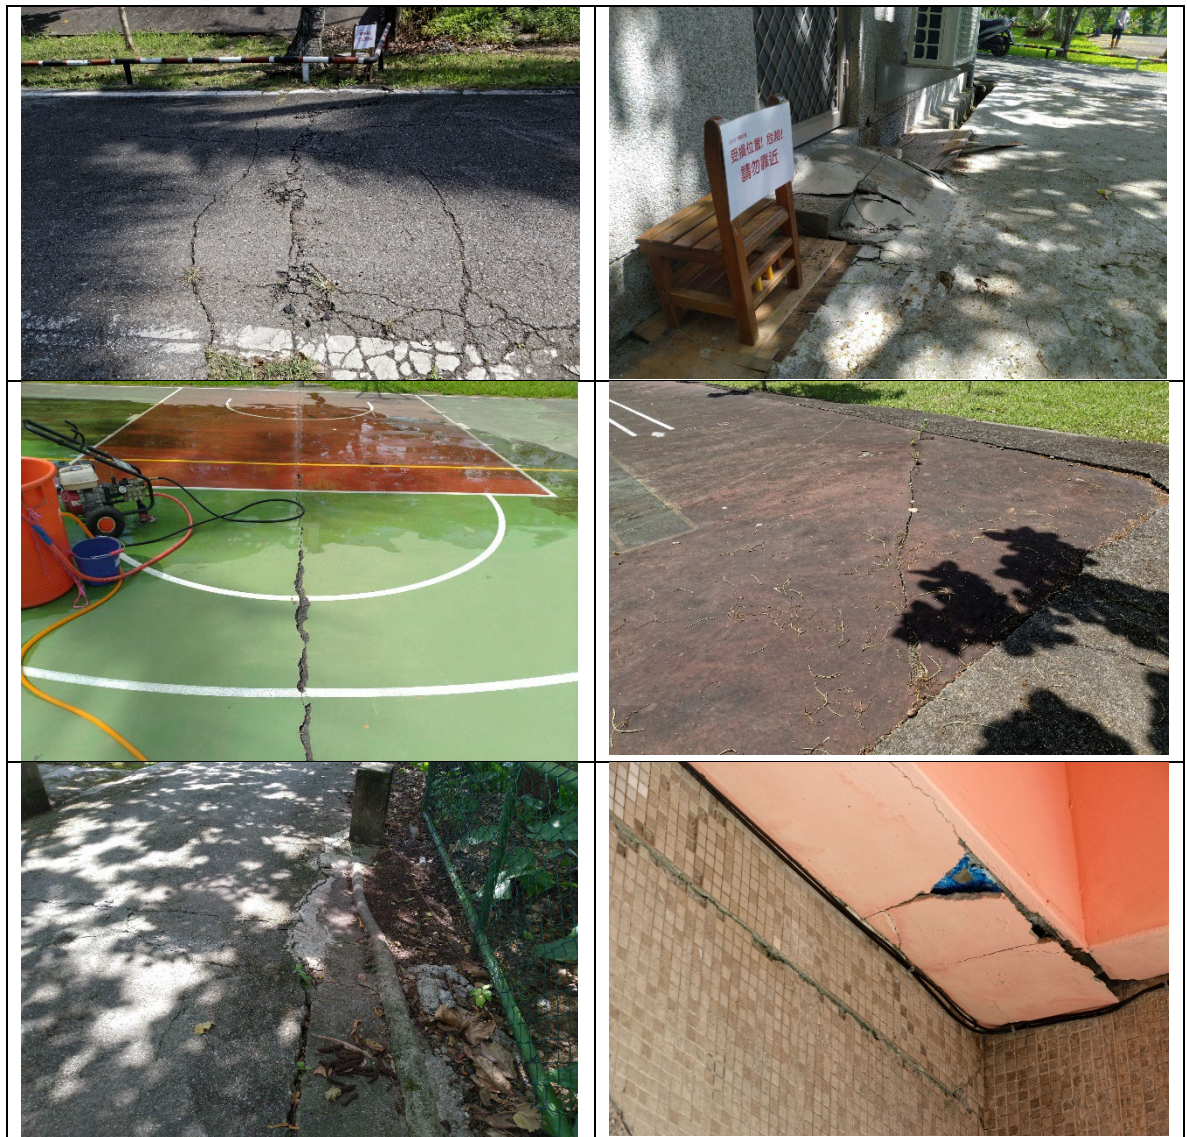
圖 24、點位 6，1：左上，側門柏油路拱起破裂、2：右上，房舍牆腳裂隙、3：左中，新操場中央數道裂隙、4：右中，舊操場舊有裂隙擴張、5：左下，南側邊坡既有裂縫略擴大、6：右下，教室新舊結構間梁柱裂隙。

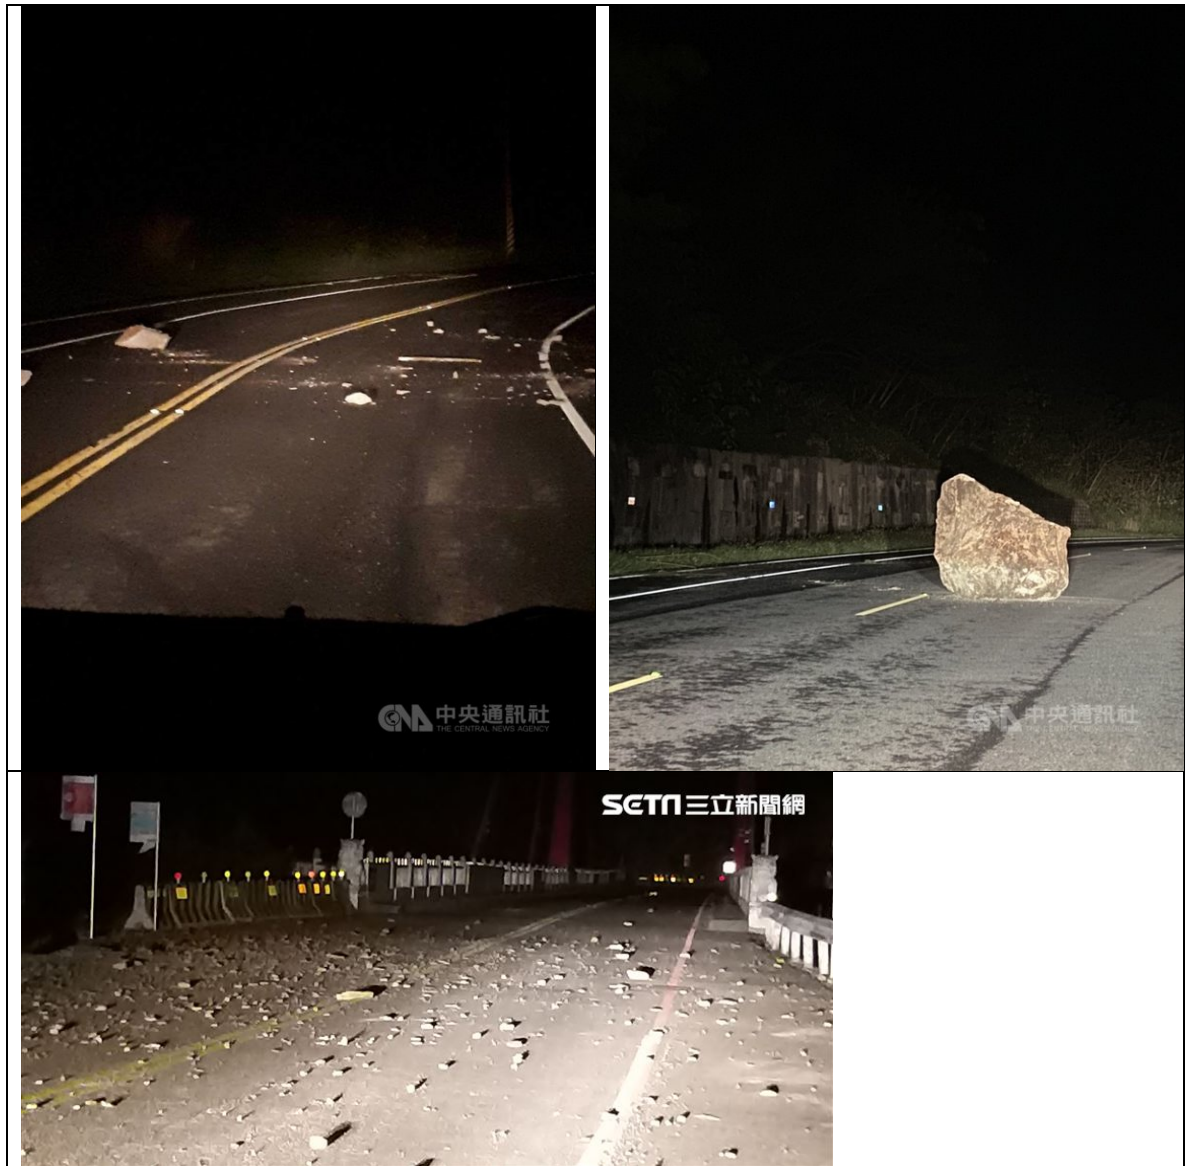
花蓮縣豐濱鄉台 11 線 34 至 34.5K 區間及秀林鄉台 8 線 167K 至 110K 太魯閣牌坊至天祥段有落石出現(圖 25)。

圖 25、20210418 壽豐地震中台 11 線 34 至 34.5K（磯崎明隧道北口）區間落石（上二圖），圖片引用自中央社報導；台 11 線海岸公路 34K+800 及台 11 線 34K+900（磯崎路段）落石，圖片引用自三立新聞報導。
