20220323 長濱地震地質調查報告

經濟部中央地質調查所

中華民國 111 年 7 月 5 日

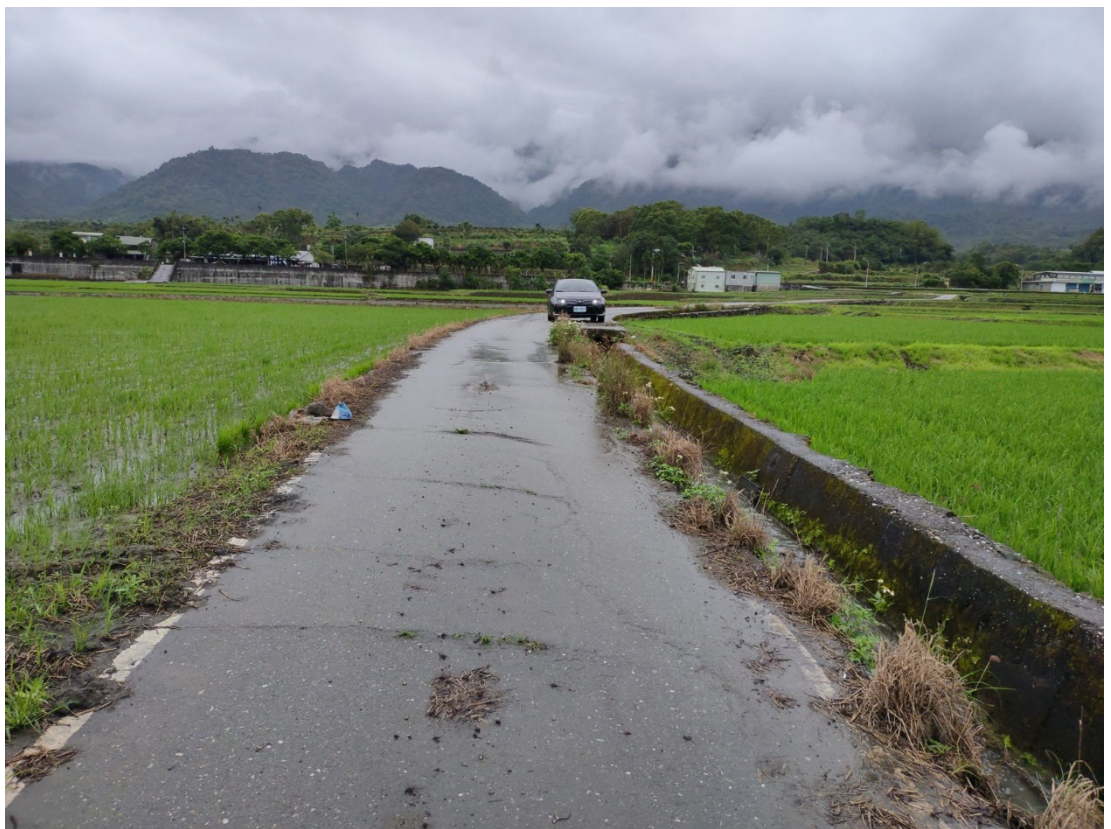
圖 12、麻汝附近農路上一系列擠壓拱起裂隙，恰位於池上斷層活動斷層地質敏感區範圍內，多數裂隙產生新擴張情形(向東拍攝)。

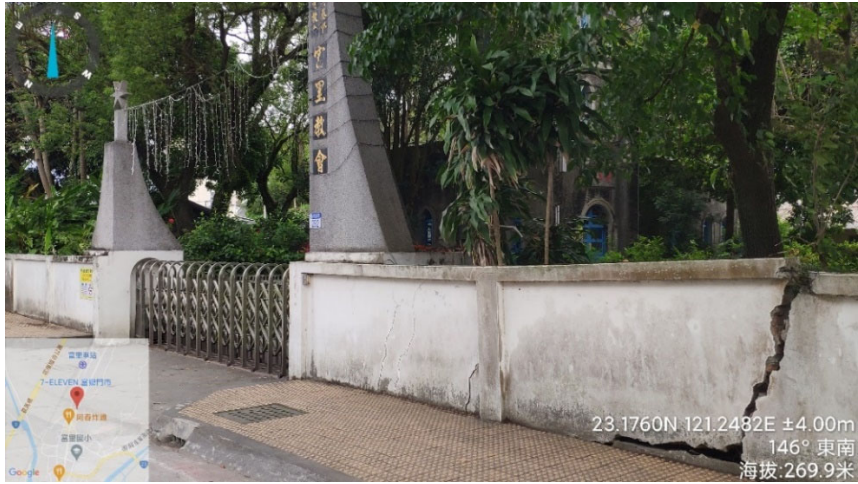
圖 13、富里鄉中山路富禮教堂圍牆及周圍地區有多處破裂及錯移現象。

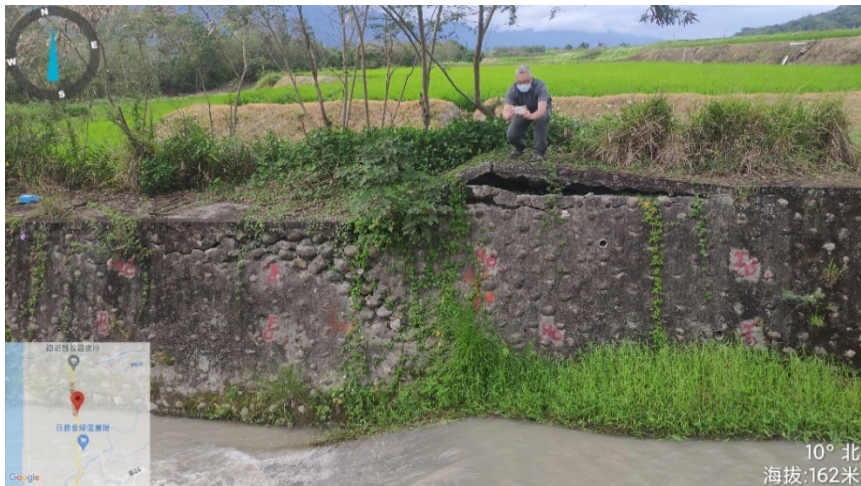
圖 14、電光地區水圳旁人工堤受到擠壓，拱裂現象加劇。

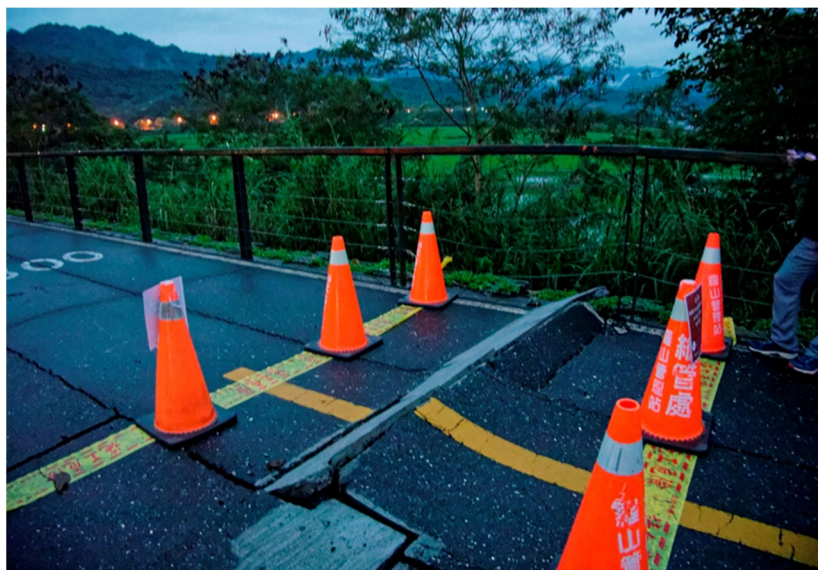
在瑞穗到玉里之間，池上斷層之上盤，部分區域可見到壓縮引起的地表局部破裂現象；高寮大橋、玉里舊鐵道橋、長富大橋、崙天大橋與寶華大橋等橋樑在斷層帶有顯著之潛移跡象，導致橋墩上伸縮縫均有原已存在之左移與抬升破裂現象，於此次地震也伴有新生破損。玉里舊鐵橋南北兩側沙洲，有相應之破裂裂隙，與池上斷層位置相近，斷層東側之橋樑表層結構物受推擠拱起。

圖 15、玉里舊鐵橋東側，橋梁表層柏油受擠壓撓曲。

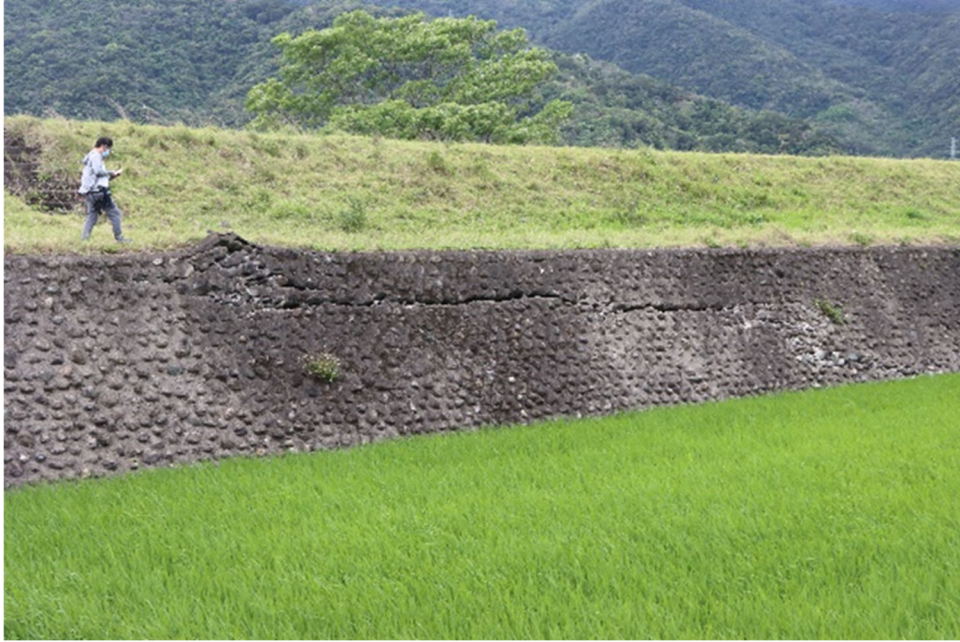
圖 16、富北地區田邊擋土牆有受壓拱起及破裂現象。

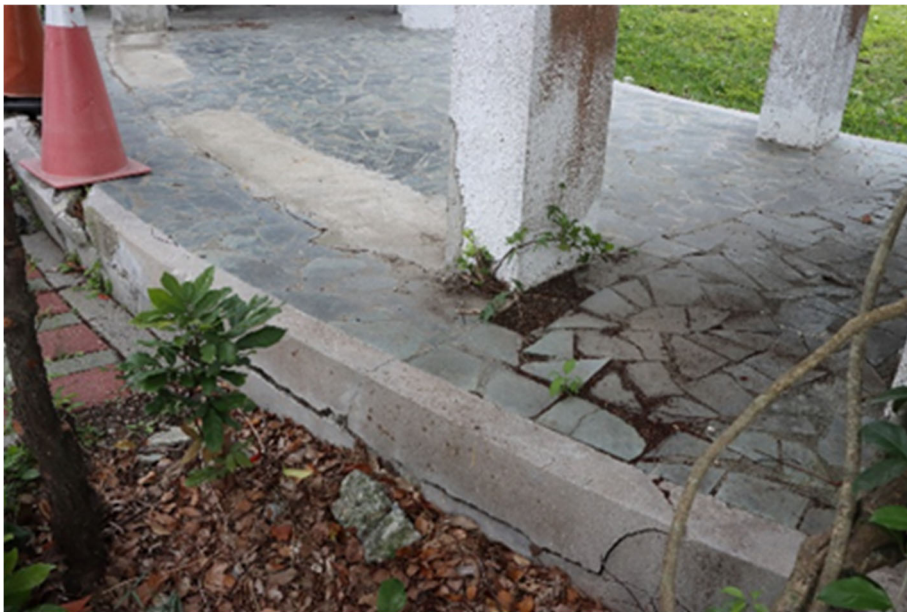
圖 17、萬安社區道路旁矮牆輕微擠壓鼓起破裂現象，道路對側牆面亦可發現輕微裂痕。

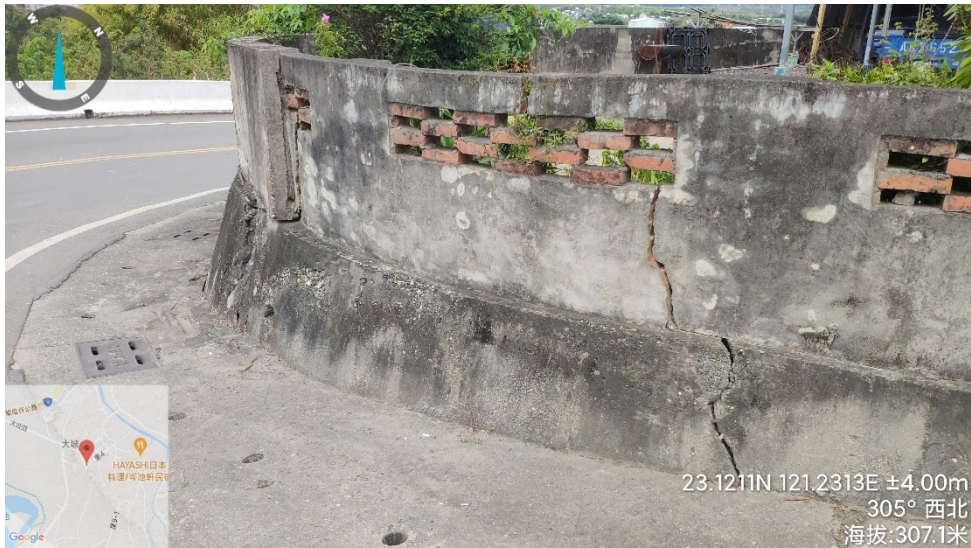
圖 18、池上斷層之上盤，部分區域可見到壓縮引起的地表局部破裂現象。

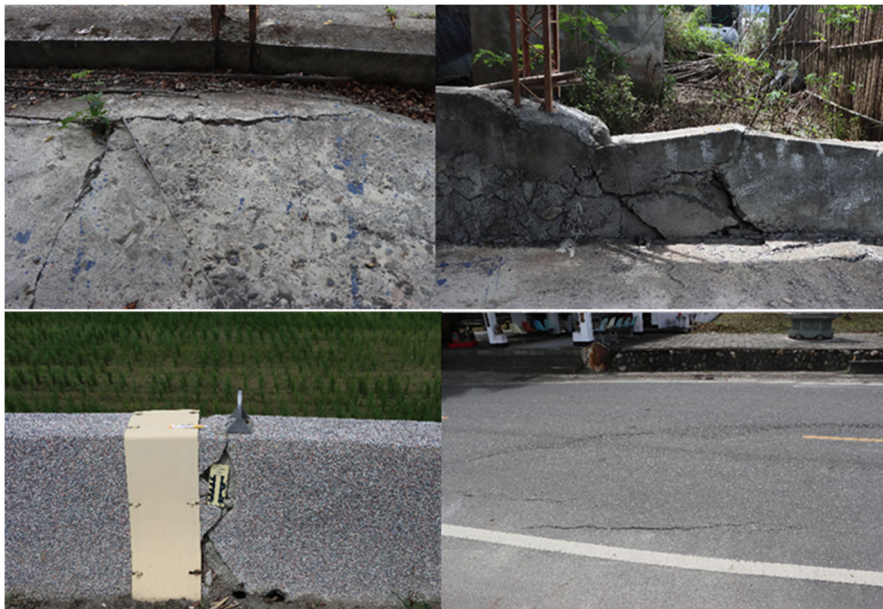
圖 19、池上鄉大坡池附近道路與土地公廟，過去成功地震造成地表破裂或人工結構物破壞之處，此次震後產生新的破裂現象。

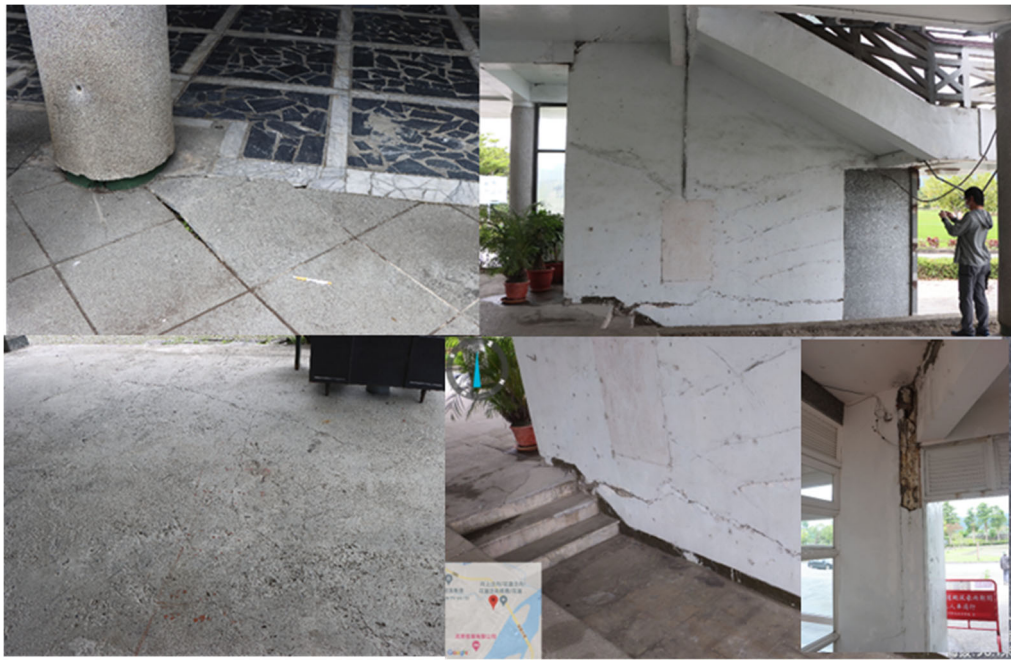
依據地震後的調查結果，瑞穗斷層沿線只在泛舟遊客中心發現建物有新生因擠壓而破損之現象，瑞穗大橋下方秀姑巒溪河床出現裂隙，瑞穗大橋以北瑞穗斷層跡兩側則沒有發現有明顯地震相關的變形或人工結構物破壞。

圖 20、瑞穗斷層跡附近，僅秀姑巒溪遊客中心人工建築物有結構破壞、地面磁磚拱裂現象。

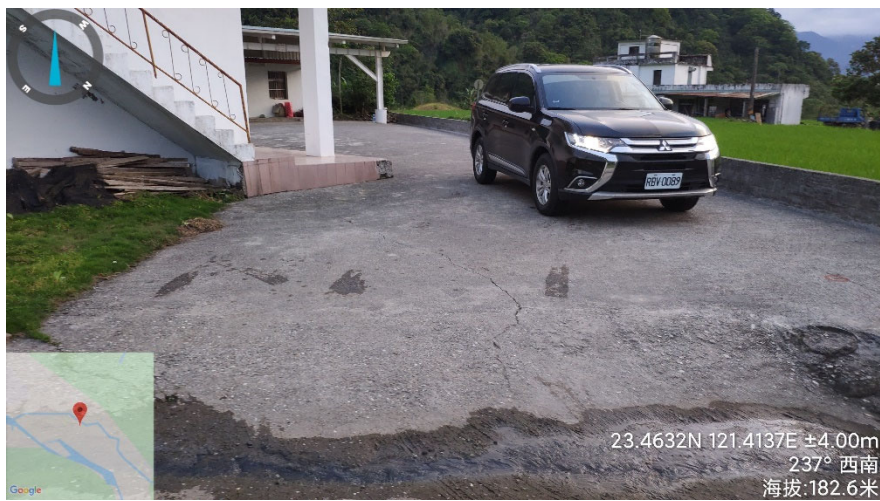
圖 21、德武地區奇美斷層附近，建物及地表局部破裂現象。

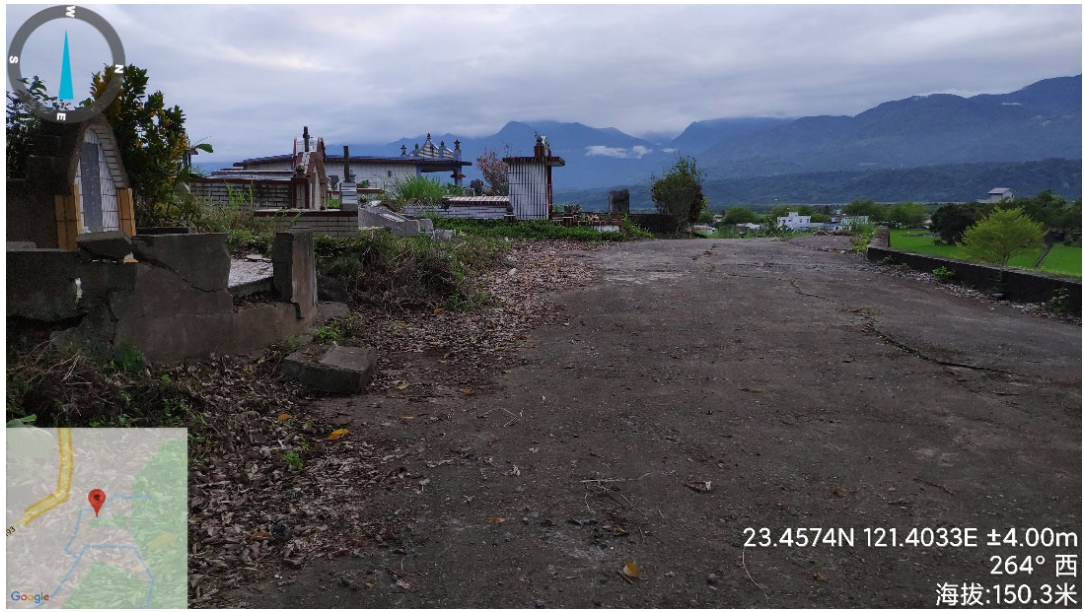
圖 22、春日地區奇美斷層線上，建物及地表部新生推擠破裂現象。

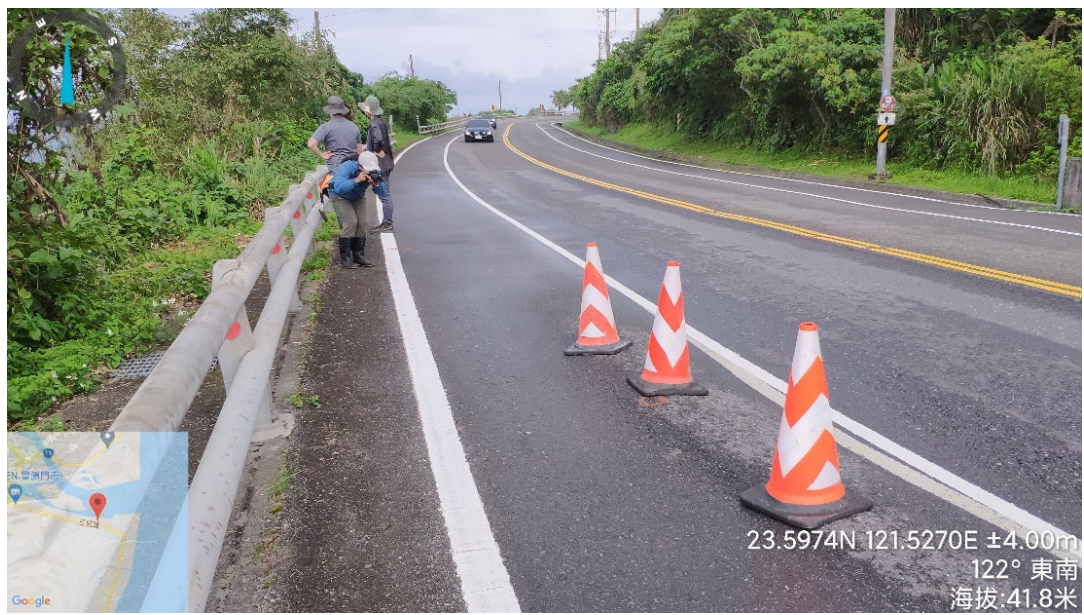
圖 23、豐濱地區奇美斷層線上，部分道路壓縮引起的地表局部破裂現象。

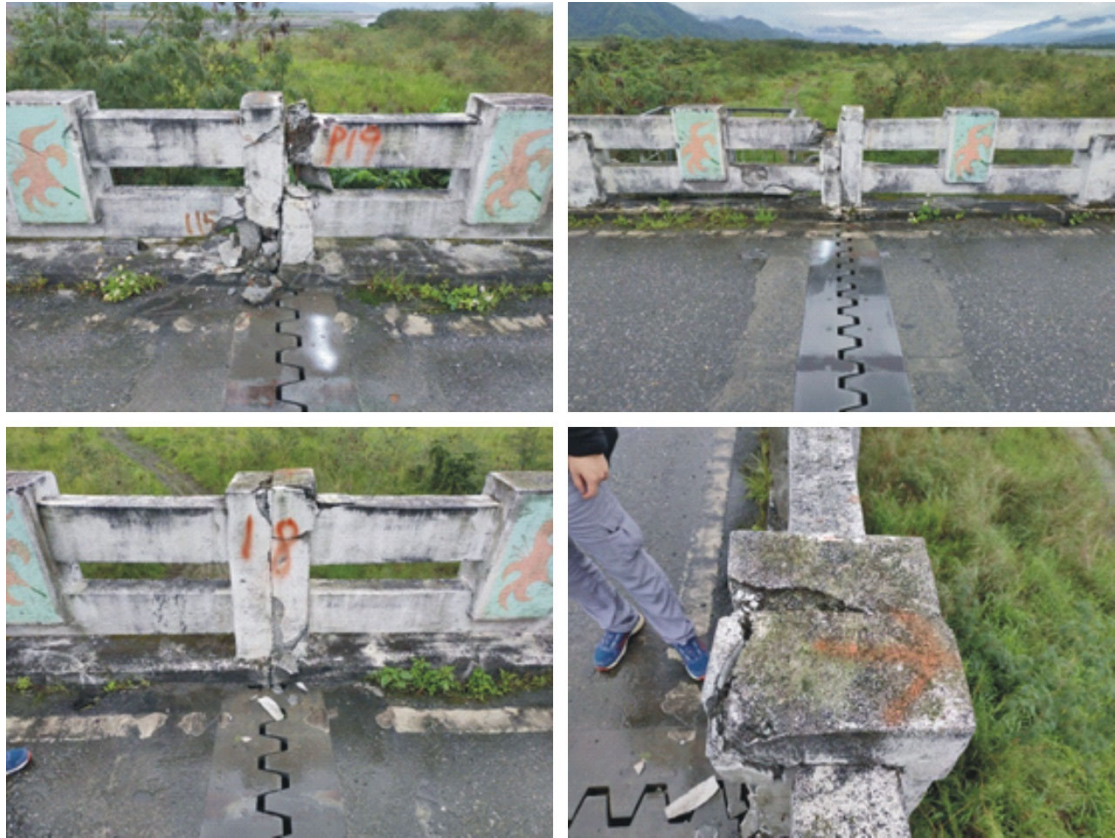
圖 24、高寮大橋東側，P18 至 20 欄杆與伸縮縫舊有潛移受搖晃擠壓產生新破損，橋下河床小規模破裂（向西北、向北拍攝）。

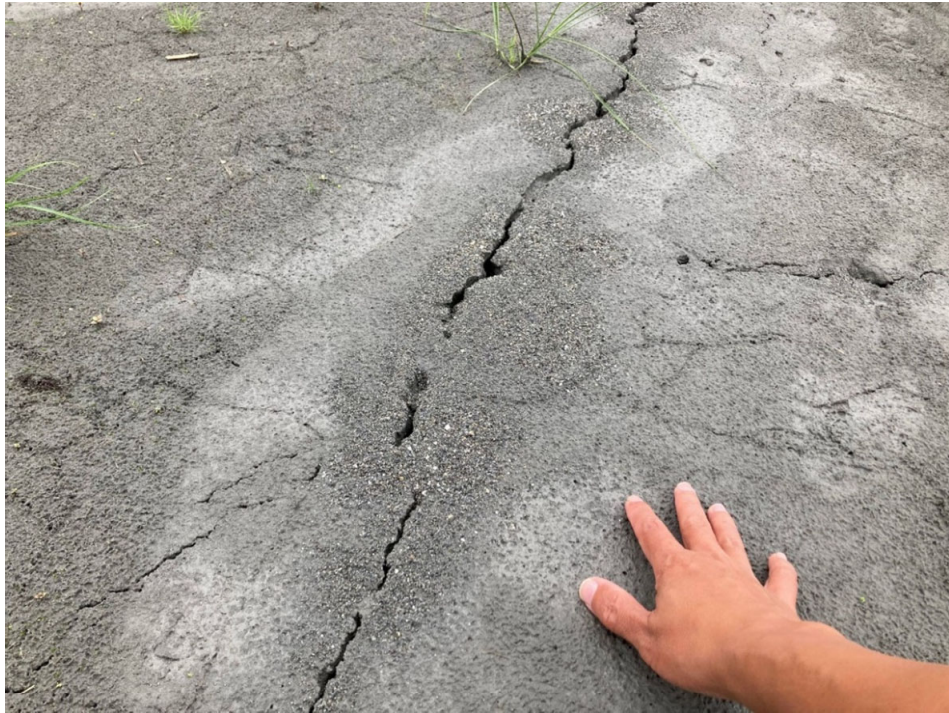
圖 25、玉里大橋下具小規模液化噴砂現象。

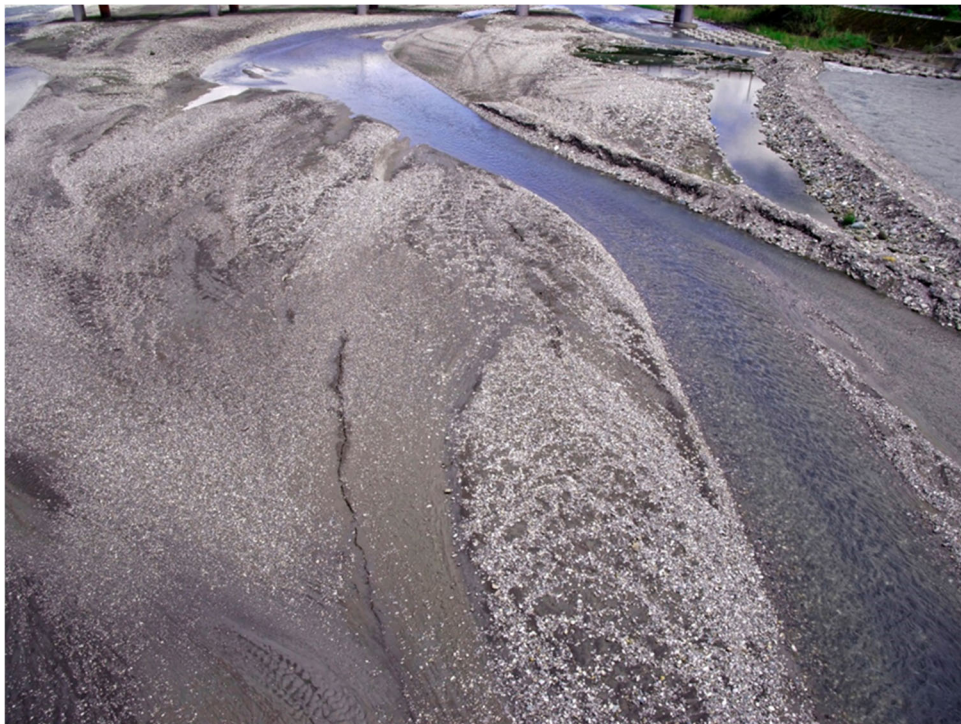
圖 26、俯瞰玉里舊鐵橋北側，沙洲受強地動產生的裂隙與噴砂，位置接近池上斷層潛移抬昇導致落差處。

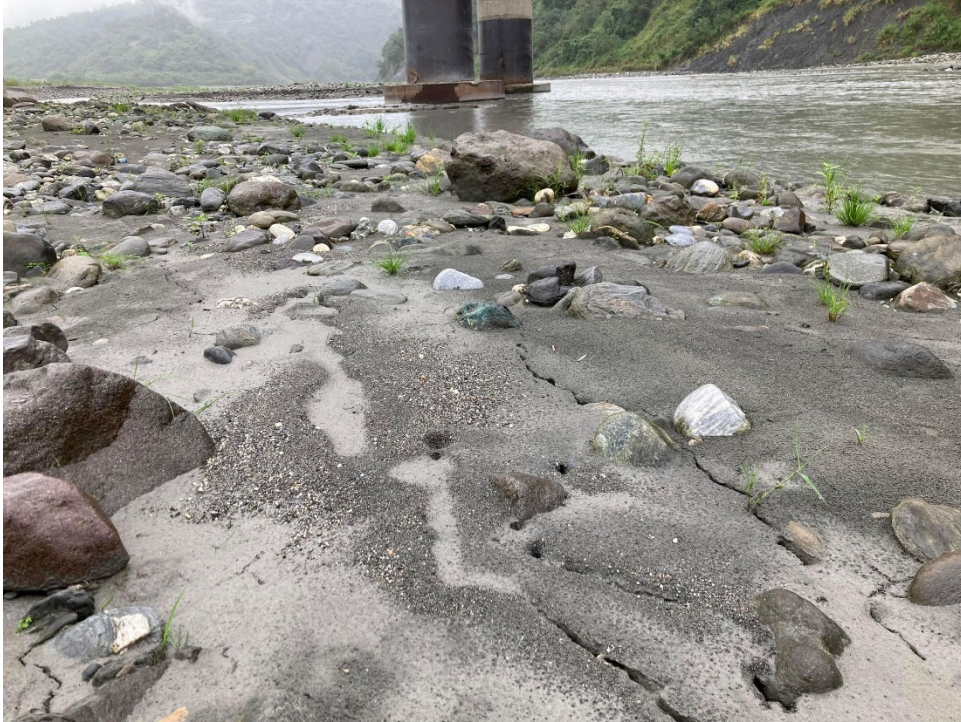
圖 27、瑞穗大橋附近具小規模液化噴砂現象（旺財應用地質技師事務所提供）。

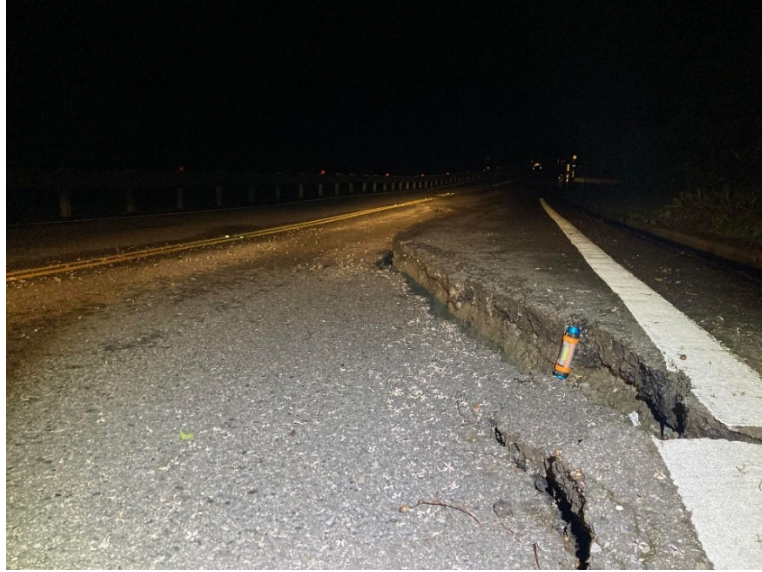
圖 28、玉長公路強烈地表加速度引起道路與人工建築物之結構破壞
(旺財應用地質技師事務所提供)。

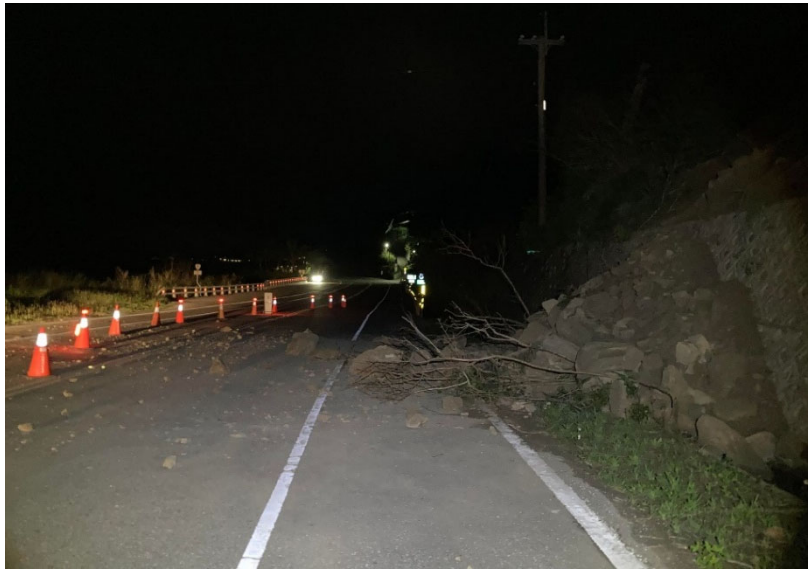
圖 29、玉長公路強烈地表加速度引之邊坡滑動(旺財應用地質技師事務所提供)。

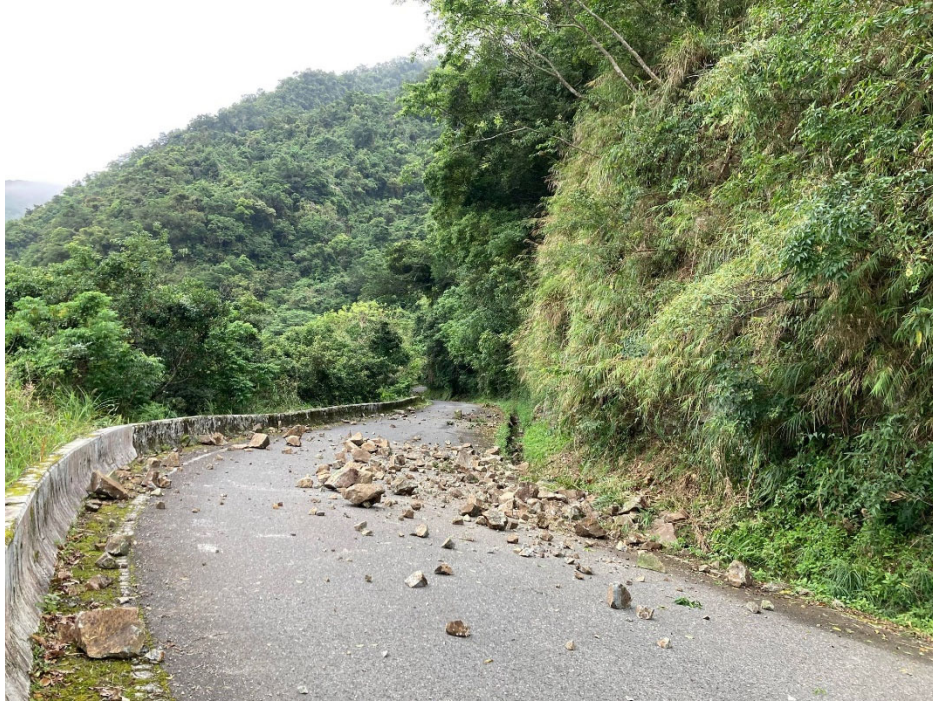
圖 30、瑞港公路強烈地表加速度引起邊坡落石（旺財應用地質技師事務所提供）。

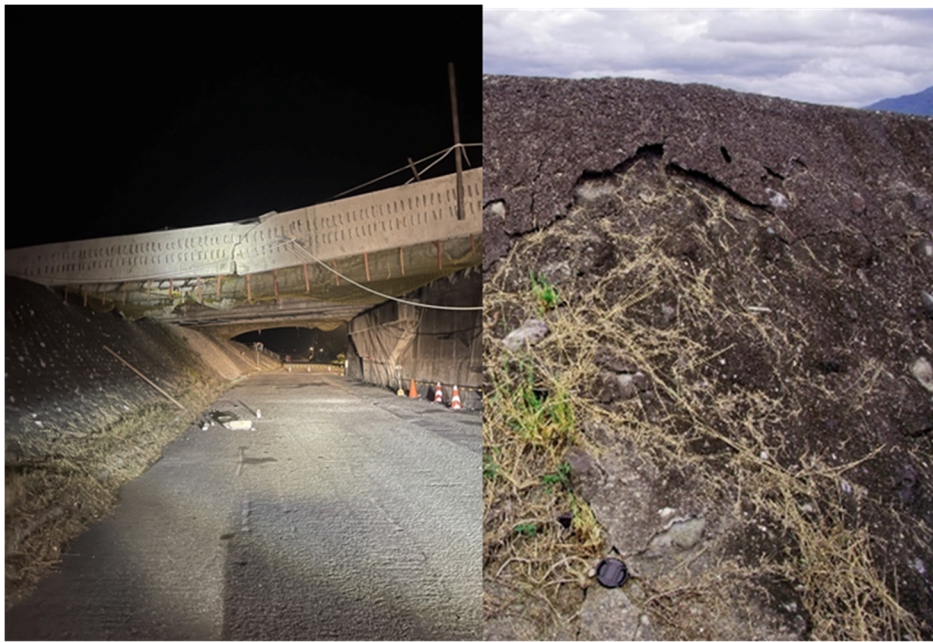
圖 31、玉興橋與側翻預力橋梁（旺財應用地質技師事務所提供），鄰近玉興橋的南側堤防受擠壓鼓起破裂。
