# 20131031 瑞穗地震地質調查報告

經濟部中央地質調查所

中華民國 103 年 2 月 10 日

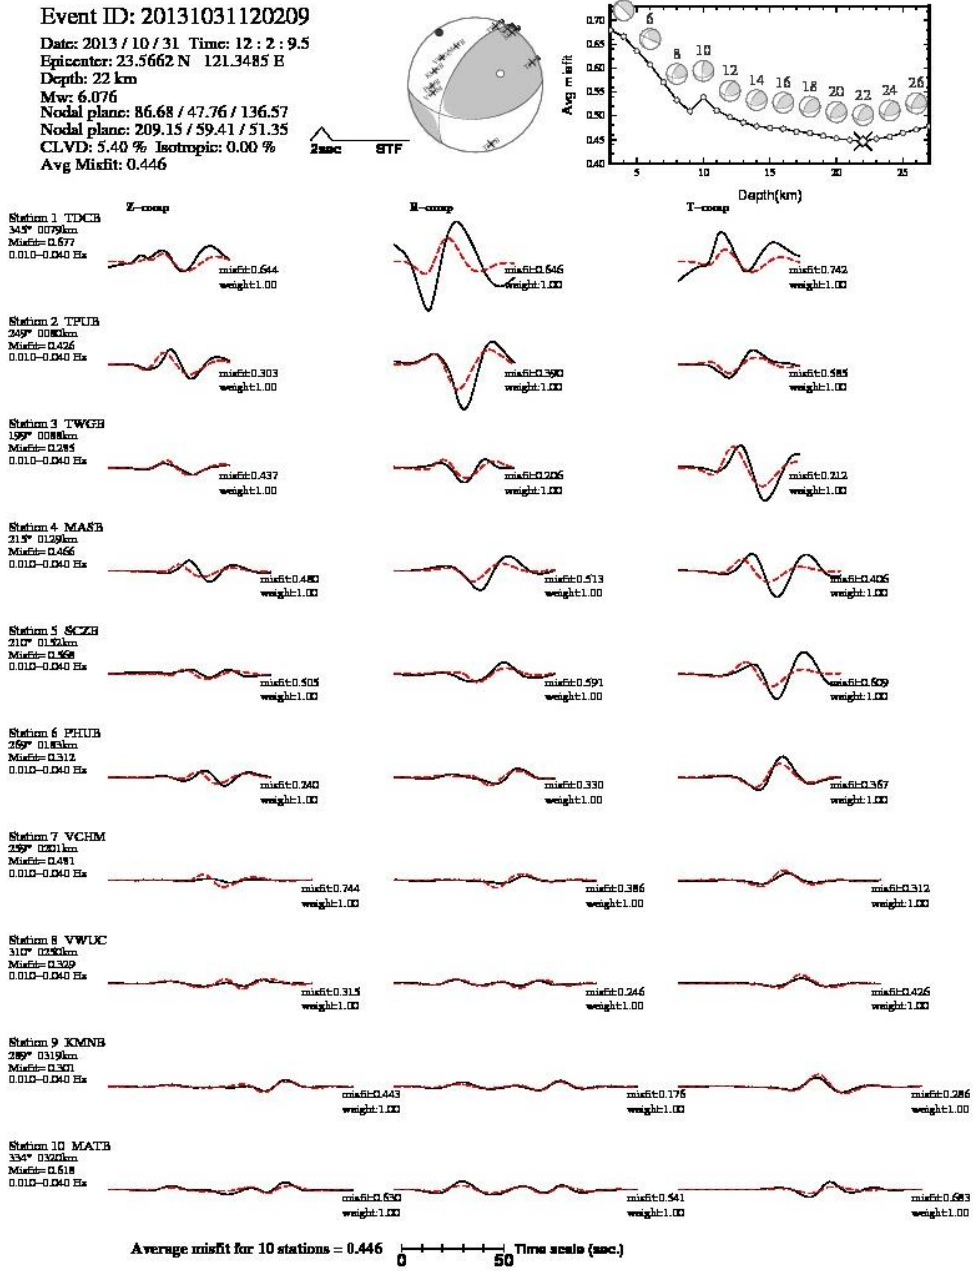
圖 5、中央氣象局計算之斷層機制解(資料來源: 蒲新杰, 中央氣象局)。

此次地震中央氣象局(圖 5)與中央研究院地球科學所(圖 6)分別進行地震資料收集與震源機制之解算，兩者解算成果相近，氣象局震源機制解算成果的 2 個解釋斷層面，其中一個面為近東西走向向南傾(86°/47°/136°)，另一個面為北北東-南南西走向、向西北高角度傾斜(209°/59°/51°)。中央研究院地科所的震源機制解算成果的 2 個解釋斷層面，分別為近南北走向、向西傾(183°/45°/40°)，以及東北東西南西走向、高角度向東南方向傾(62°/62°/127°)，兩者的斷層機制解算結果顯示，此次地震是為一帶有左移分量之逆移斷層所引起。根據中央研究院李憲忠研究員計算(圖 7)，在氣象局計算之斷層面解中，配合 GPS 的觀測資料進行模式反演與餘震分布情形，以北北東-南南西走向(209°/59°/51°)較為接近斷層真實錯動的平面，斷層面向西傾向約 45°-59°，據左移走滑分量，初始破裂約在 15 公里深處，主破裂發生後，仍有零星破裂於淺處發展，破裂持續時間約 18 秒，並演算出平面上最大錯移為 0.71m，然而該地區尚無發現明確的南北向、向西傾斜之活動斷層，因此 1031 地震是否為現有已知之活動斷層有關，其破裂面的位態與該區域地下構造形貌的差異，仍需要藉由更多的調查分析資料來釐清。

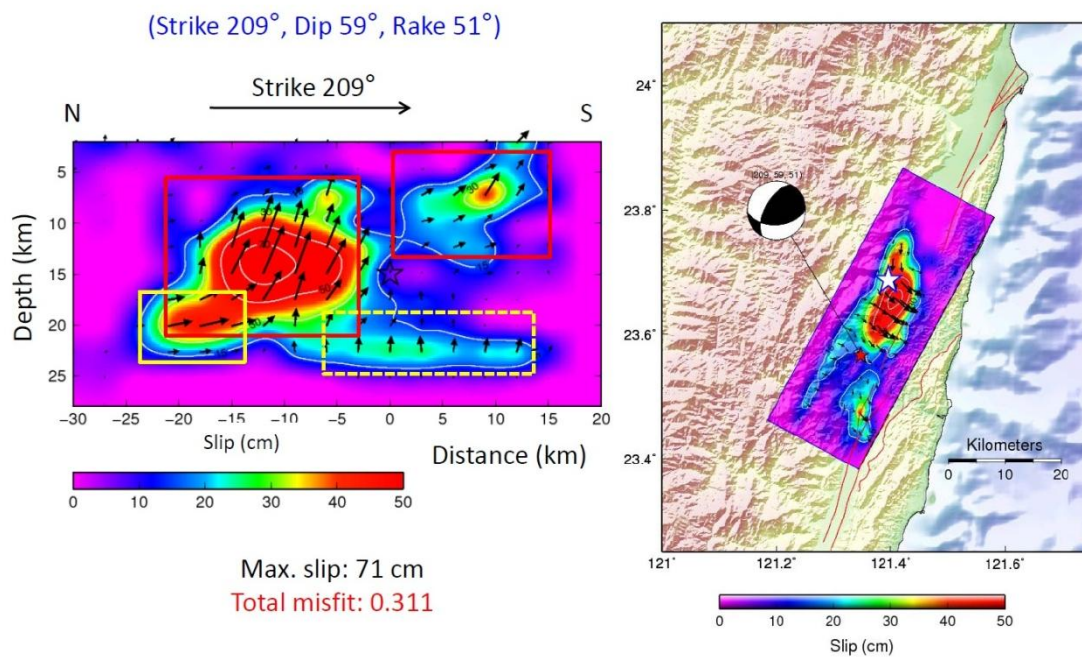
圖 7、1031 地震破裂滑移模擬結果(資料來源:李憲忠, 中央研究院)

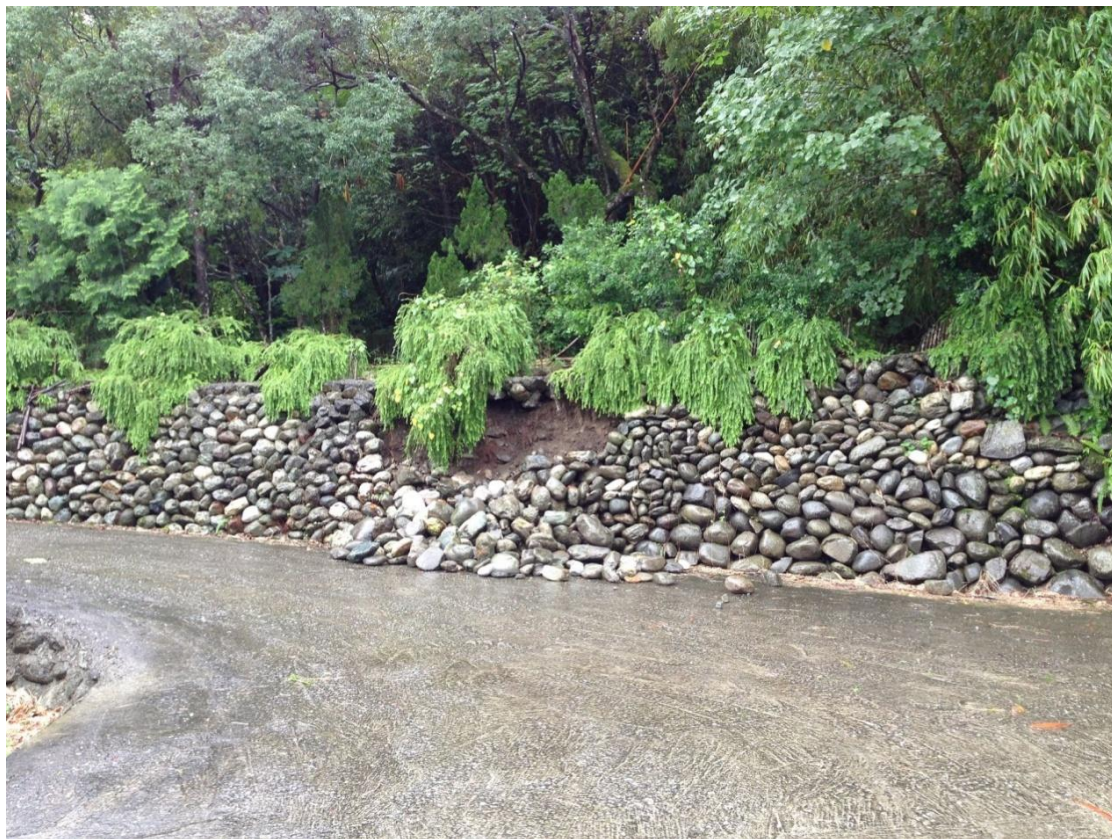
花蓮 1031 地震後，本所針對主餘震分布區域(圖 8)進行地表變形調查，調查範圍北起鳳林，南至瑞穗、春日，東至大港口、西至中央山脈東麓，主要沿 193 公路、瑞港公路、縱谷內道路、堤防等等作數條東西及南北向剖面，並特意調查瑞穗斷層、玉里斷層及已變形抬升的瑞良、光復東階地進行調查，確認是否有地表變形、噴砂液化與人工結構物破壞，及是否有線性分布關係。目前調查結果顯示僅有極少數的人工結構物破壞，在 193 縣道，接近自強外役監獄附近，未灌漿之砌石駁坎部分塌下(圖 9，圖 8 點位 1)、水溝基底水泥部分翹起，為舊有破裂稍擴大(圖 10，圖 8 點位 2)，193 縣道西側，接近鶴岡，小河溝之駁坎舊有破裂稍擴大。另外，此駁坎之舊有破壞似受逆衝型式之潛移所致，並位於瑞穗斷層之線形崖附近，未來將於南北側與線形崖延伸位置上確認有無相應之潛移破壞。(圖 11，圖 8 點位 3)；花蓮瑞穗紅葉國小之圍牆舊有裂隙開張，並造成磁磚掉落(圖 12，圖 8 點位 4)等等，其他調查瑞港公路部分路段原本就容易發生落石，該路段於地震前即有落石發生(圖 13，圖 8 點位 5)及馬太鞍溪北岸堤防舊有裂隙無明顯擴大現象(圖 14，圖 8 點位 6)、河床(圖 15，圖 8 點位 7)上並未發現明顯與 1031 地震有關之地表破裂，沿河川進行巡視，目前尚未發現明顯噴砂或液化現象，但也可能已受大雨或暴漲溪水沖刷消失。由於破壞現象極少極輕微，分布位置亦無關係，也與縱谷內現已知構造無明確關聯。

圖 9、點位 1 照片，193 縣道，接近自強外役監獄附近。

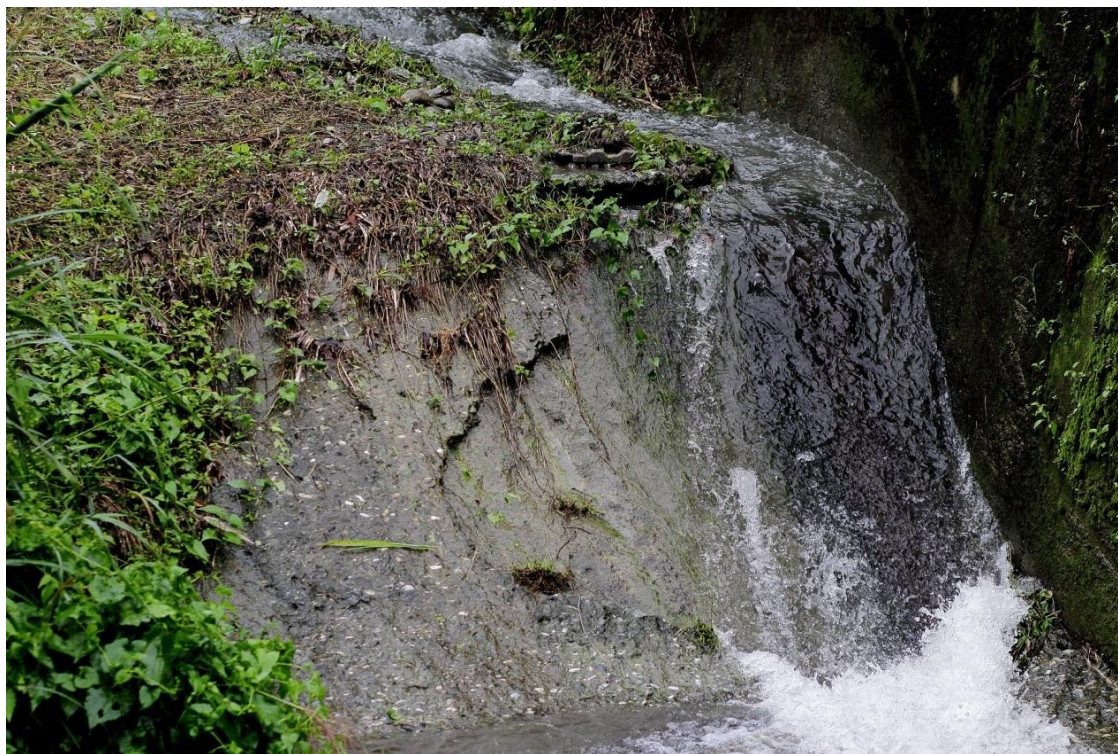
圖 10、點位 2 照片，193 縣道，接近自強外役監獄附近。

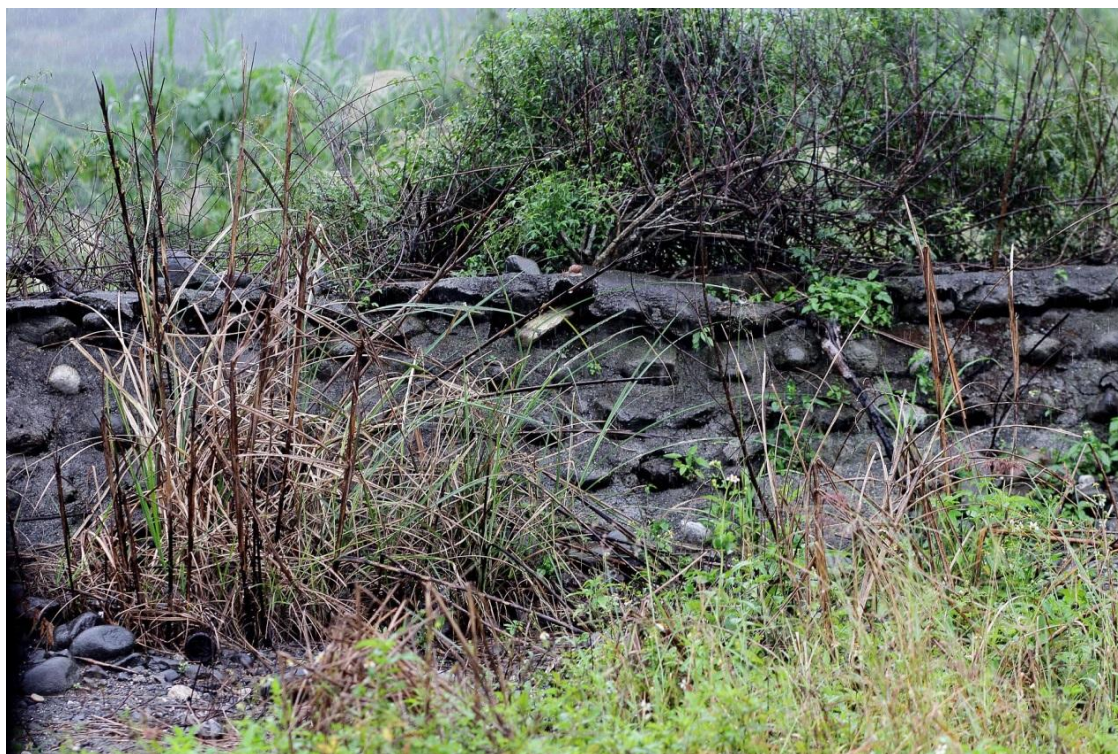
圖 11、點位 3 照片，193 縣道西側鶴岡附近。

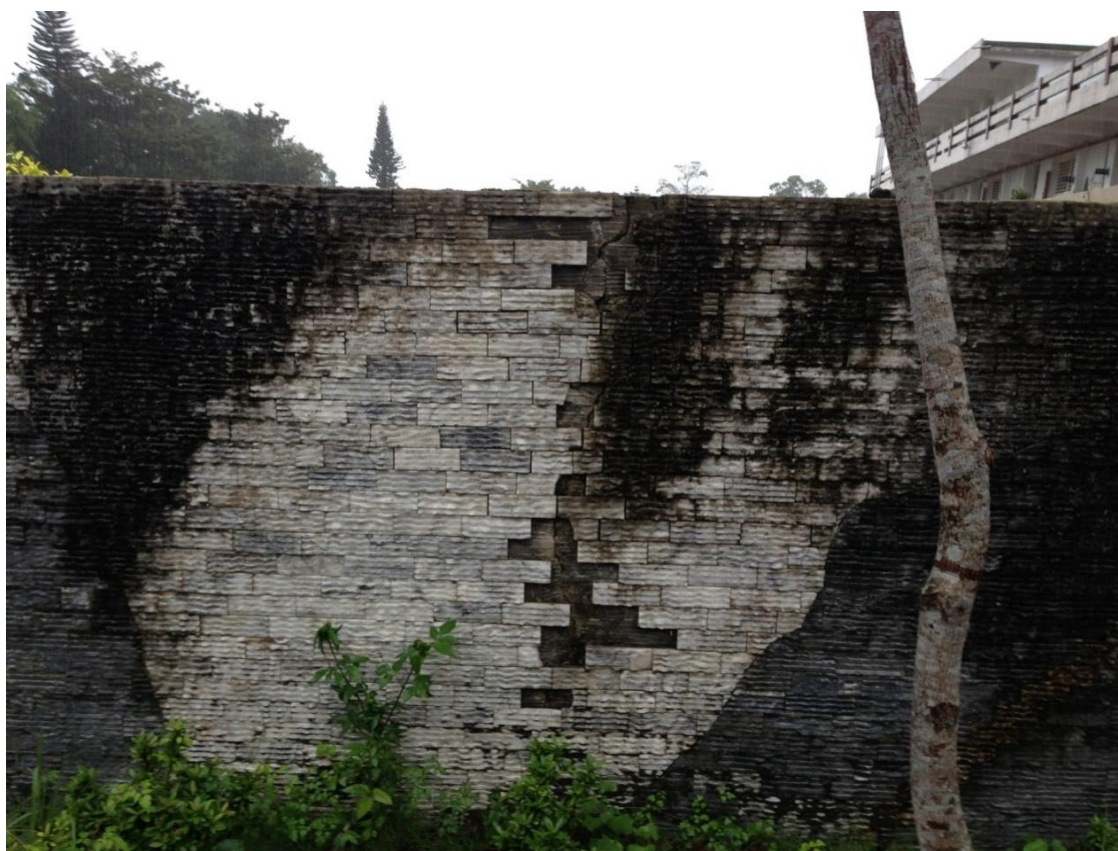
圖 12、點位 4 照片，花蓮瑞穗紅葉國小圍牆。

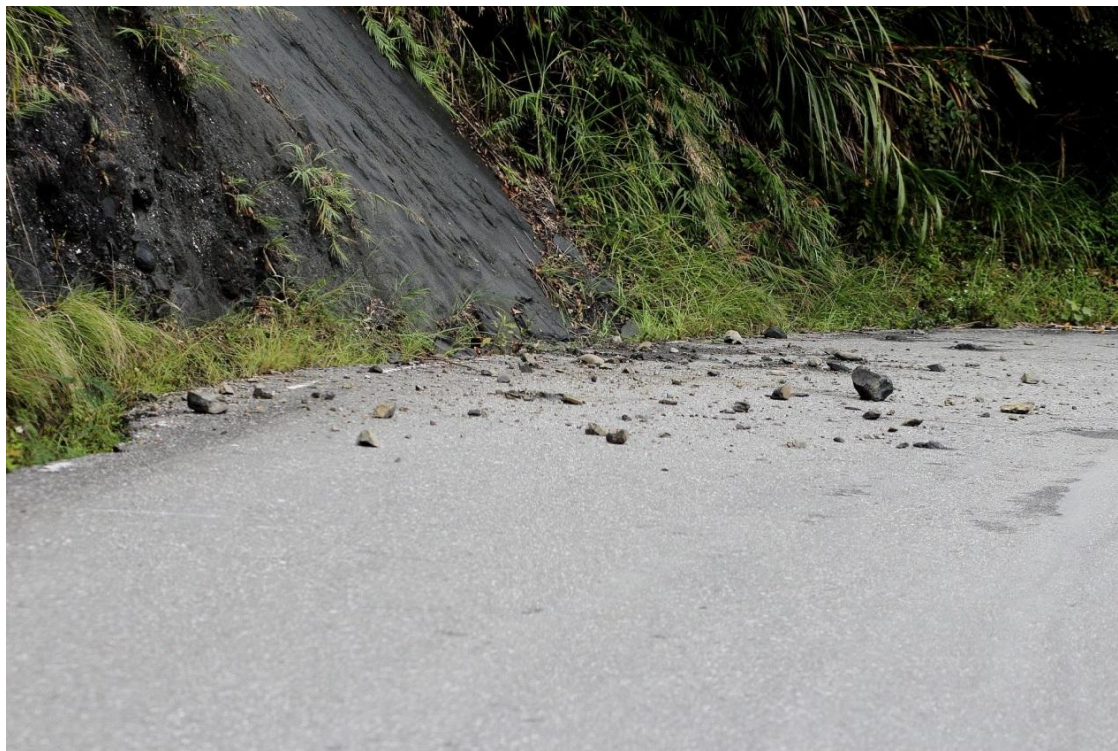
圖 13、點位 5 照片，瑞港公路。

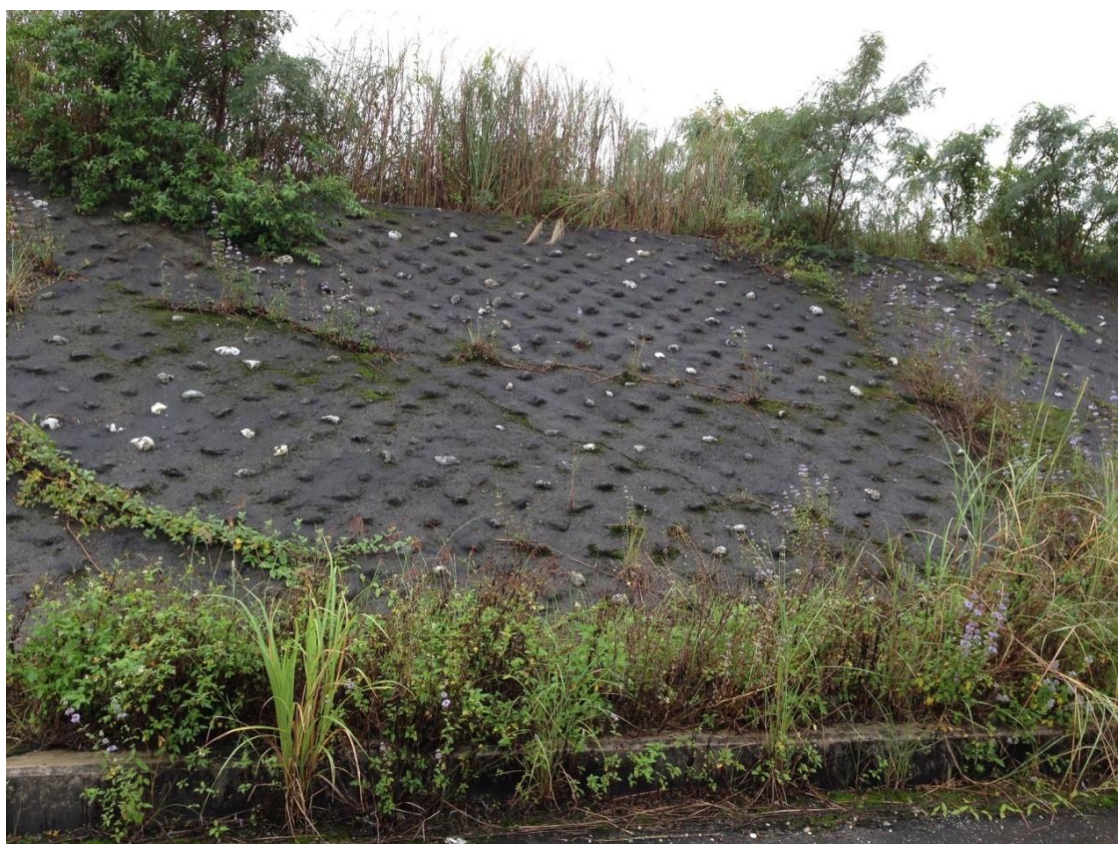
圖 14、點位 6 照片，馬太鞍溪旁堤防。

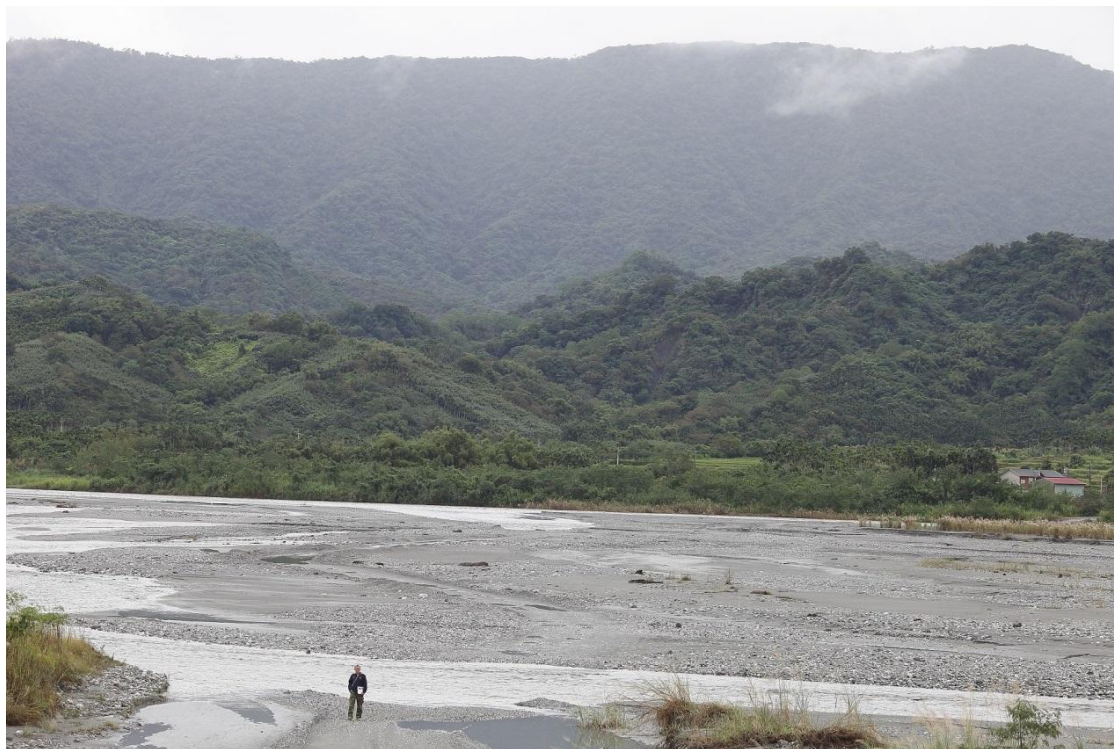
圖 15、點位 7 照片，馬太鞍溪溪床。

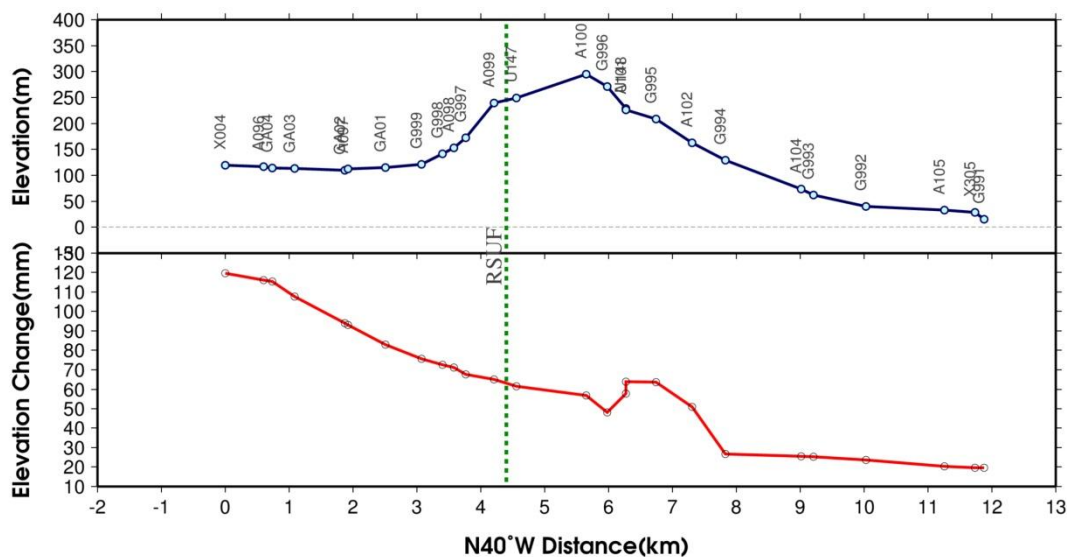
受限於 GPS 測量在垂直方向的觀測精度較差，利用精密水準測量的成果可以得到較準確的垂直變形資訊，由地震前後的二次觀測結果顯示，震央北側的光復-豐濱測線整段均呈現抬升的情形，並且愈往西方向抬升量愈大(圖 18)，靠近馬太鞍橋一帶抬升量已達約 12 公分；震央南側的紅葉-靜浦測線亦顯示整段均抬升的現象，整體抬升量較北側測線小(圖 19)，但是同樣呈現愈往西方向抬升量愈大的型態，測線在通過瑞穗斷層附近有一較大的抬升量差異，最大抬升量在紅葉內溫泉附近，約抬升 3 公分。水準測量整體結果指示(圖 20)，震央北側地區抬升量較南側地區大，西側地區的抬升量較東側地區大的現象。

圖 18、光復至豐濱水準測線所得之同震高程變動圖，觀測時間為 102 年 10 月、11 月，剖面方向為北偏西 40 度，上方藍色實線代表地形，下方紅色實線為地震前後的高程變動值，高程變動參考值來自於 GA03(點名：馬太鞍橋)，該點於地震前後均進行過 GPS 測量，綠色虛線為瑞穗斷層(RSUF)位置。

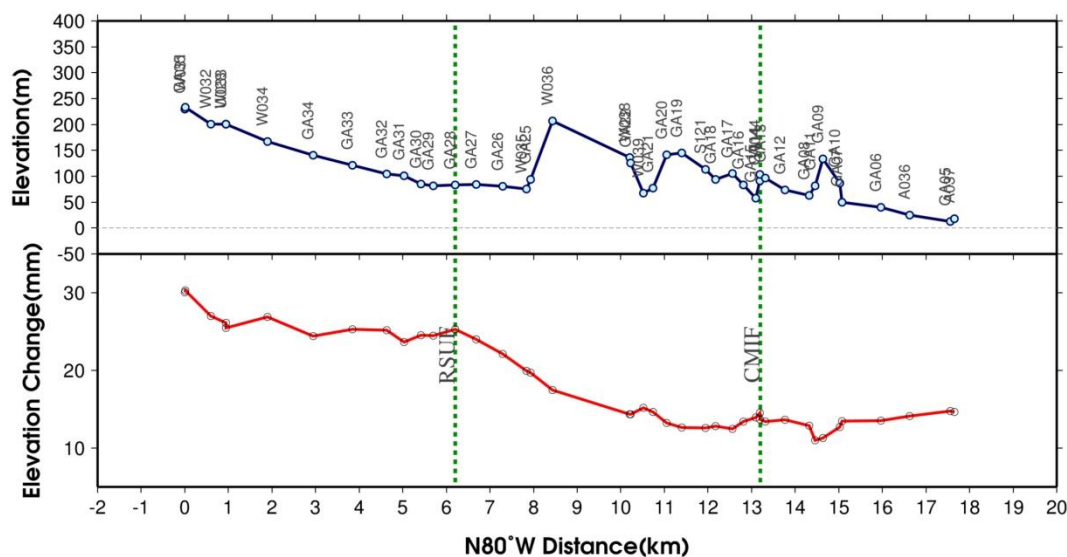
圖 19、紅葉至靜浦水準測線所得之同震高程變動圖，觀測時間為 102 年 10 月、11 月，剖面方向為北偏西 80 度，上方藍色實線代表地形，下方紅色實線為地震前後的高程變動值，高程變動參考值來自於 GA35(點名：紅葉內溫泉)，該點於地震前後均進行過 GPS 測量，綠色虛線為瑞穗斷層(RSUF)及奇美斷層(CMIF)位置。

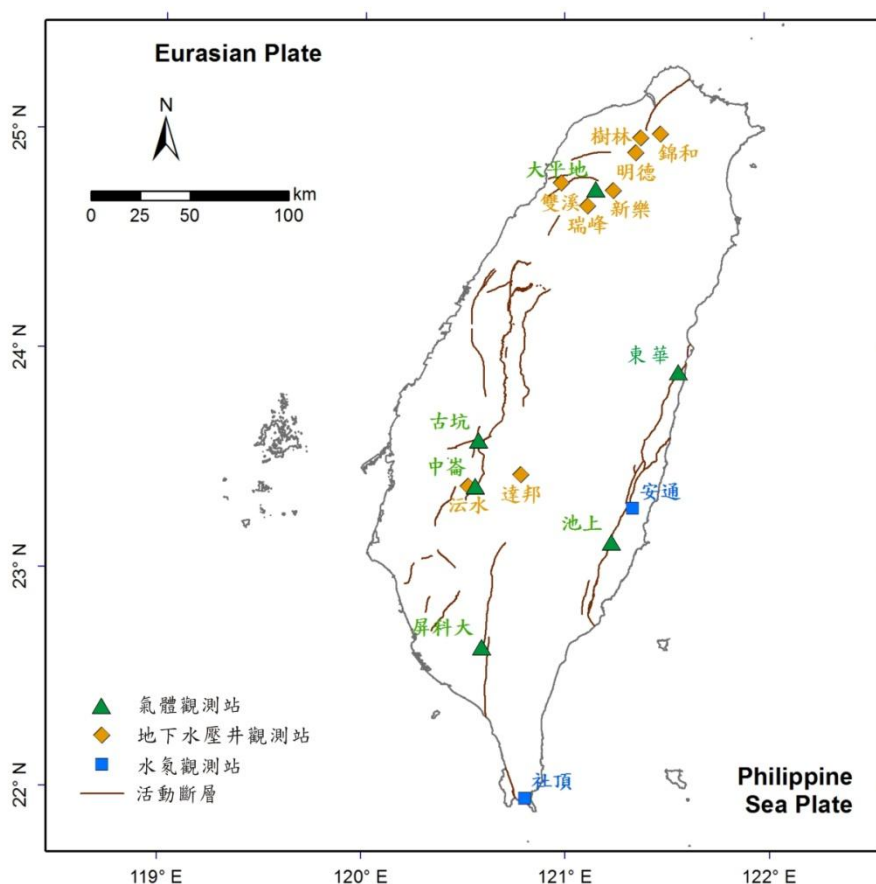
選擇位於斷層帶附近的適當位置，設置氣體與水氣地球化學與水位遠端傳輸觀測站，配合鄰近地區之地殼活動觀測資料，將有助於吾人瞭解該地區之斷層、地震活動與觀測結果之關聯，並進一步觀測其活動可能之前兆訊息與可能機制。圖 21 為地球化學與水位觀測站的分佈情形，根據過去的觀測結果我們可經由地震活動所造成的異常變化而初步劃分出各觀測站的異常反應範圍，當各測站的反應區間出現交集處，則地震可能將發生在這個區域(胡植慶等，2013)。

圖 21、既有地球化學觀測站的分佈位置。

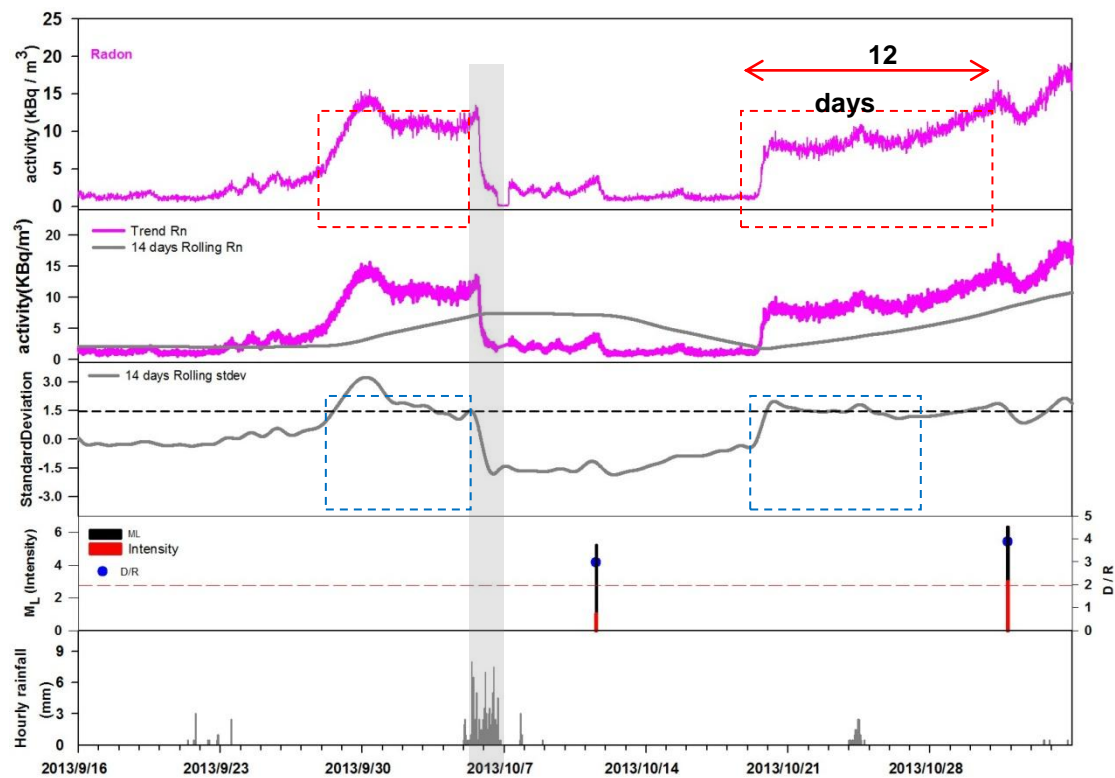
綜合觀測資料我們發現，新竹大平地站(圖 22)的結果顯示這段時間有兩段顯著地異常升高區間(如圖紅虛框所示)，分別為 9 月 26 日至 10 月 5 日和 10 月 20 日至 10 月 31 日的濃度異常。其中在第一段的異常可能與 10 月 11 日在台北汐止附近發生規模 5.2 的地震有關。第二段的異常持續了約 12 天之後，標準化數值也達到 1 倍標準差的門檻值(如圖藍虛框所示)。花蓮東華站(圖 23)的結果顯示結果顯示 8 月 25 日起氬氣濃度開始上升(如圖紅虛框所示)，約 9 日後於測站附近 37 公里處發生規模 3.9 的地震；兩天後又開始出現濃度升高的趨勢(如圖紅虛框所示)，接著在 10 天後，於測站附近 28 公里處發生規模 4.2 的地震，其中，標準化數值皆高於 1.5 倍標準差值(如圖藍虛框所示)，推測這段時間的濃度異常變化應該與 1031 地震有關。臺東池上站(圖 24) 結果顯示在 10 月 22 日開始氬氣濃度開始增加(如圖紅虛框所示)，9 天後發生了 1031 花蓮瑞穗地震，其標準化數值也呈現這段時間高於 1 倍標準差值(如圖藍虛框所示)。此外，10 月 14 日發生於測站南邊 14 公里的地震(規模 3.5)，在其發生的 6 天前，氬氣也偵測到異常。

圖 22、新竹大平地土壤氣氡氣成份連續變化之原始數據、疊代式高斯平滑法的結果、14 天滾動平均值、標準化數值(1 個標準差來表示其異常門檻)與地震及時雨量之相關性。灰色陰影部分代表受降雨影響時段；EQ ( $M_L$ )：地震規模； $M_I$ ：地震震度 (2013/9/16-2013/11/4)。

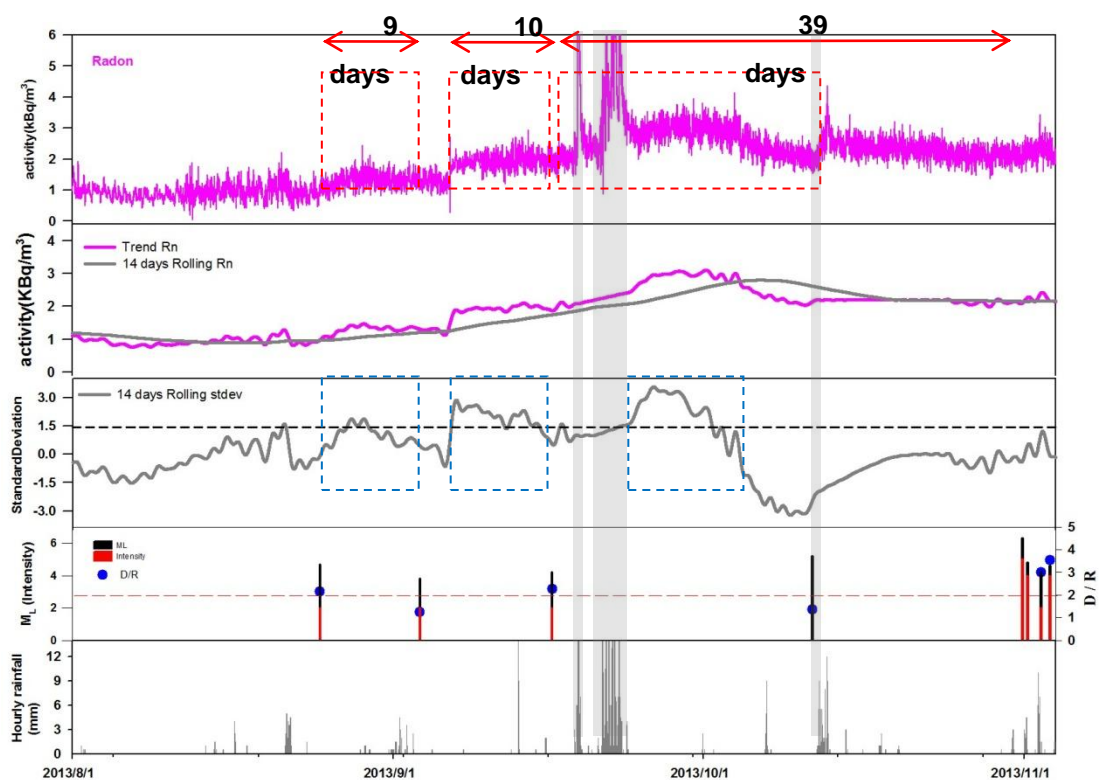
圖 23、花蓮東華土壤氣氡氣成份連續變化之原始數據、疊代式高斯平滑法的結果、14 天滾動平均值、標準化數值(1 個標準差來表示其異常門檻)與地震及時雨量之相關性。灰色陰影部分代表受降雨影響時段；EQ ( $M_L$ )：地震規模； $M_I$ ：地震震度 (2013/8/1-2013/11/4)。

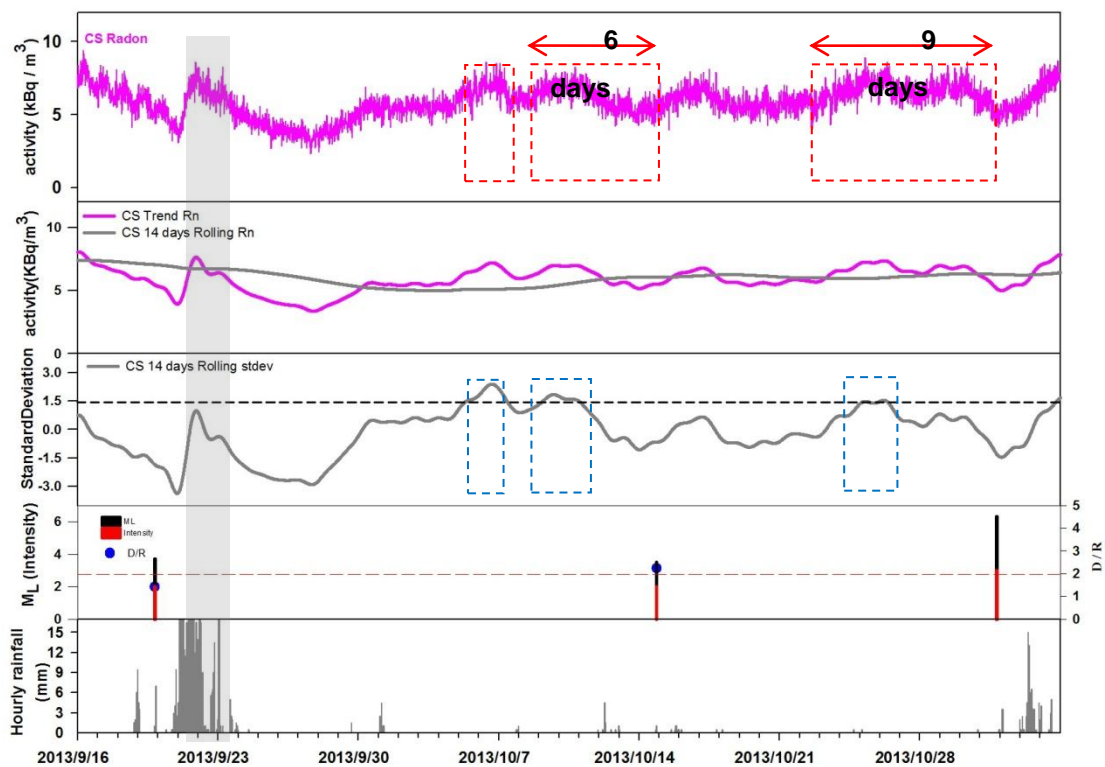
圖 24、臺東池上與錦園土壤氣氡氣成份連續變化之原始數據、疊代式高斯平滑法的結果、14 天滾動平均值、標準化數值(1 個標準差來表示其異常門檻)與地震及時雨量之相關性。灰色陰影部分代表受降雨影響時段；EQ (ML)：地震規模；MI：地震震度 (2013/9/16-2013/11/4)。

前述三座觀測站之土壤氣體成份於地震前出現可能為前兆之異常變化；而這些站位皆未有同震的成份變化；代表該站位之氣體成份，受到應力擠壓於主震發生前皆已釋放完畢。此外，雲林古坑與中崙觀測站的結果並未觀測到顯著的濃度變化。屏科大觀測站在 1031 花蓮瑞穗地震發生前氬氣濃度並未出現顯著地變化，有助於進一步推估地震應發生在臺灣東部地區為主。依照過去幾年來的觀測經驗，已建立了各觀測站對於地震的敏感反應區間，而這段觀測時間中，僅在土壤氣體大平地站、東華站及池上站出現異常，因此可推斷該地震應有很大的機率會出現在這些觀測站的敏感偵測區的交集處(如圖 25)。

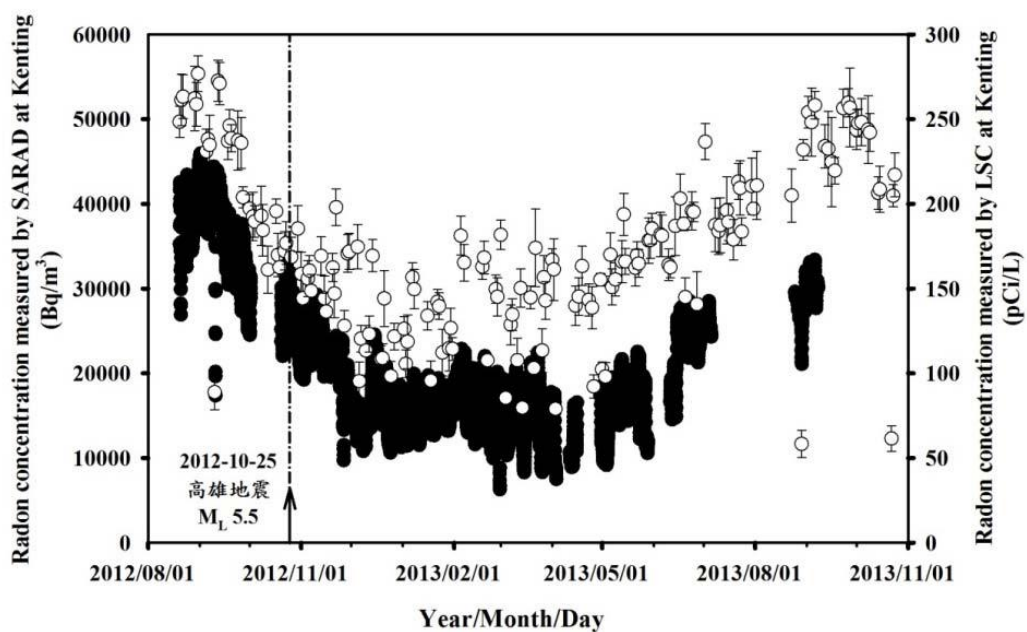
在地下水觀測方面，除臺北站群中的樹林站對 1031 地震有同震而無震前反應反應外，其他各站震前水位皆無觀測到異常現象。同樣地，新竹站群與嘉義站群亦無發現有震前水位異常反應。圖 26 為 2009 年 1 月至 2013 年 10 月之墾丁公園社頂監測站地下水水氣濃度監測數據，其中 2013 年 8 月 29 日及 2013 年 10 月 22 日分別監測到地下水水氣濃度異常下降之現象，但不確定是否與 1031 的花蓮瑞穗地震有關。

圖 26、社頂站地下水水氡濃度變化，及地下水水氡濃度異常下降之可能地震前兆。

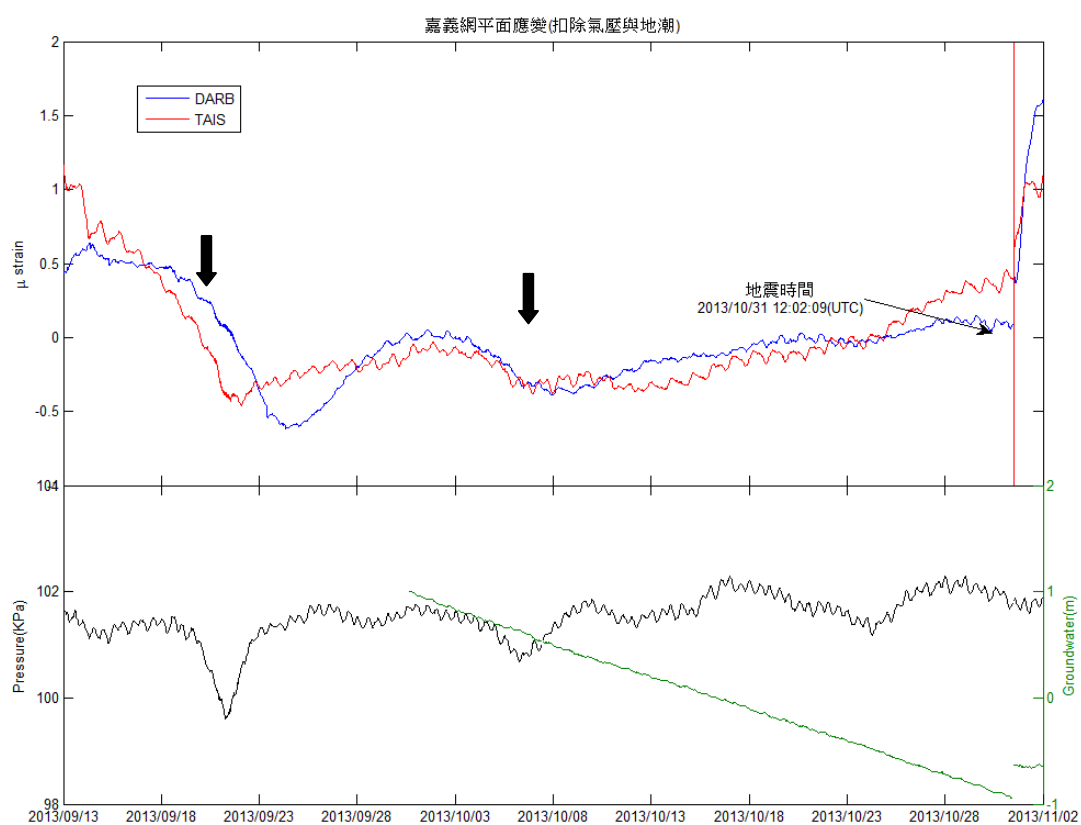
嘉義測網達邦站(DARB)與太興站(TAIS)的資料在扣除氣壓影響與地潮影響之後，於9/18~9/23 之間應變的趨勢明顯有轉折，轉變為相對伸張；此外，在 10/6 左右也有輕微的應變異常發生，在嘉義測網這個現象通常與降雨與地下水位的變化相關，但這段期間沒有明顯降雨，且根據 10 月份地下水資料變化趨勢維持持續下降，沒有明顯降雨所造成的地下水位上升，因此這些應變異常基本上可排除受到地下水的影響，可能為 10/31 花蓮地震相關的應變異常(胡植慶等，2013，圖 27)。

圖 27、嘉義測網達邦測站(DARB)與太興站(TAIS)應變資料。上圖為扣除氣壓與地潮的平面應變資料；下圖則是該時間段內的太興站的氣壓資料與地下水資料，箭頭表示發生應變異常的時間。
