20220323 長濱地震地質調查報告

經濟部中央地質調查所

中華民國 111 年 7 月 5 日

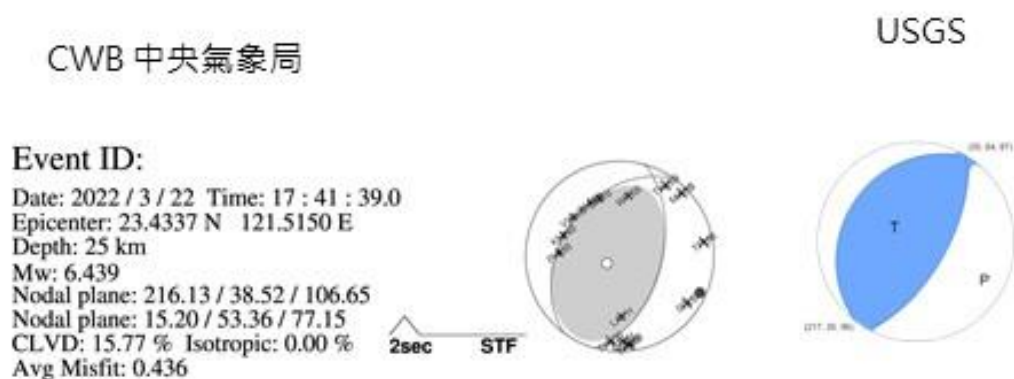
由中央氣象局提供之地震資料與震源機制之解算（圖 10），其成果顯示可能之斷層面為東北走向、朝東南或西北傾，屬逆斷層機制。惟依據目前資料，無法證明該地震與本所現已公布之活動斷層有關。

圖 10、中央氣象局提供之寬頻 CMT 震源機制解（規模 6.4 地震）。

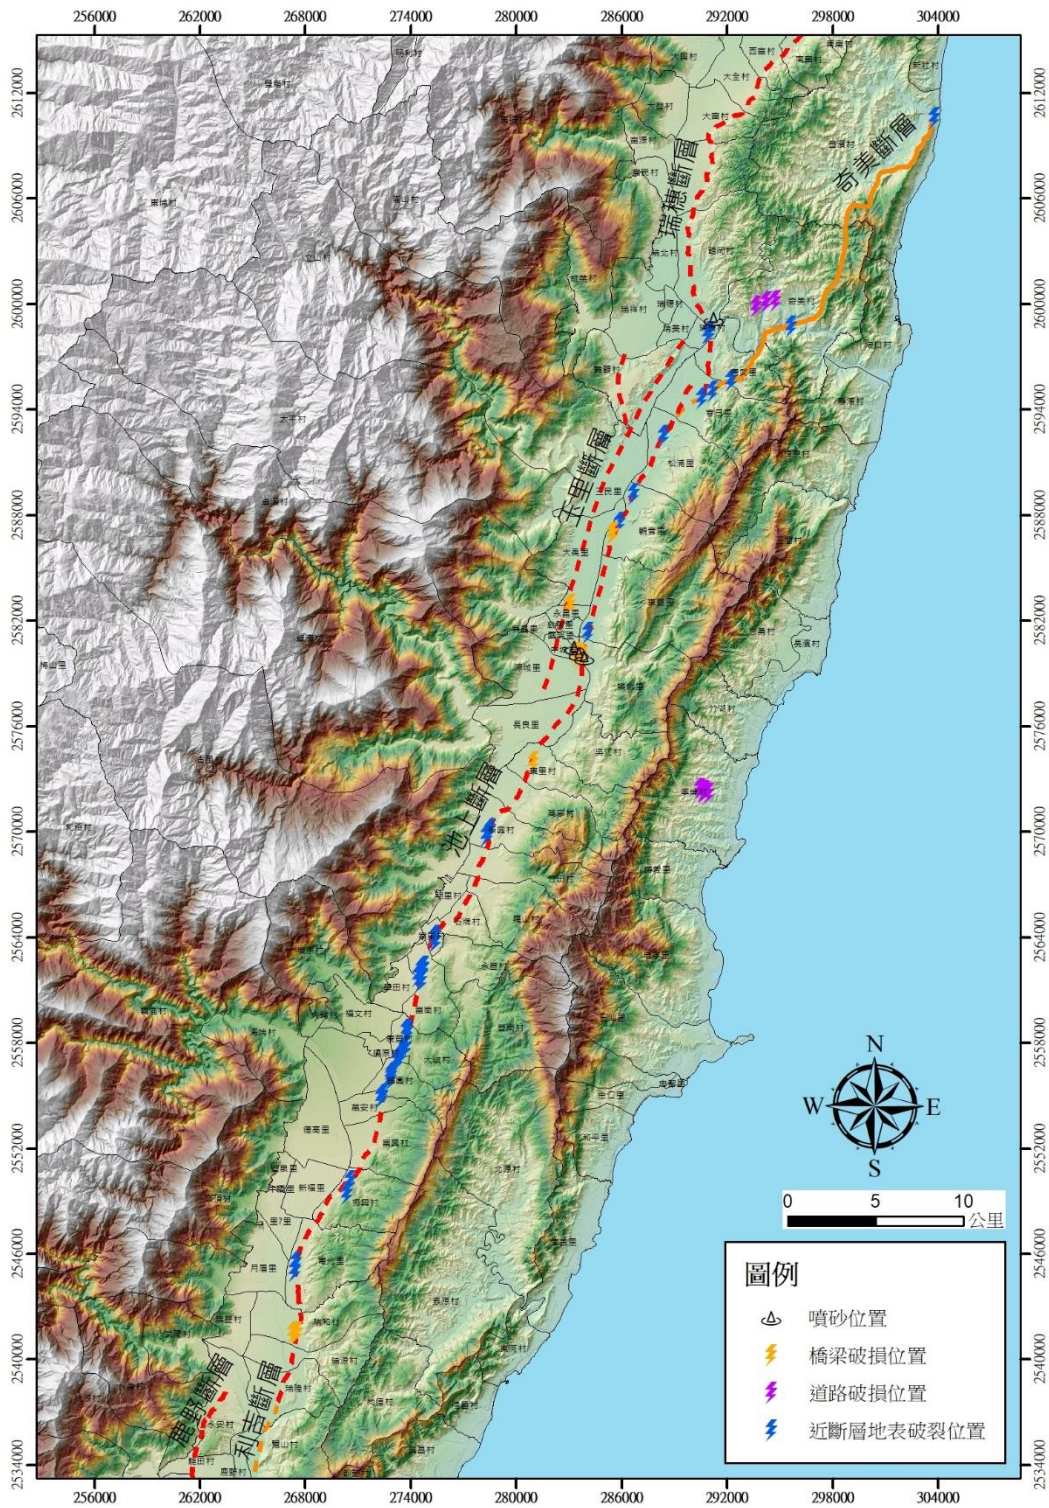
圖 11、0323 地震地表破裂調查結果分布圖。

調查範圍為花蓮縣花蓮市以南至臺東縣臺東市縱谷沿線，鄰近震源位置鄉鎮與臺11線花蓮海岸公路(圖 11)，最後調查結果，分以下四部分說明：池上斷層、其他斷層、土壤液化現象、及其它受地震引發之現象。

在瑞穗到玉里之間，池上斷層之上盤，部分區域可見到壓縮引起的地表局部破裂現象；高寮大橋、玉里舊鐵道橋、長富大橋、崙天大橋與寶華大橋等橋樑在斷層帶有顯著之潛移跡象，導致橋墩上伸縮縫均有原已存在之左移與抬升破裂現象，於此次地震也伴有新生破損。玉里舊鐵橋南北兩側沙洲，有相應之破裂裂隙，與池上斷層位置相近，斷層東側之橋樑表層結構物受推擠拱起。

於關山鎮電光地區、池上鄉萬安、大坡池；富里鄉富南、學富路及中山路沿線也有發現建物受擠壓而有新生破損；池上斷層跡沿線部分河堤、道路等人工建物也伴有新生擠壓破損。

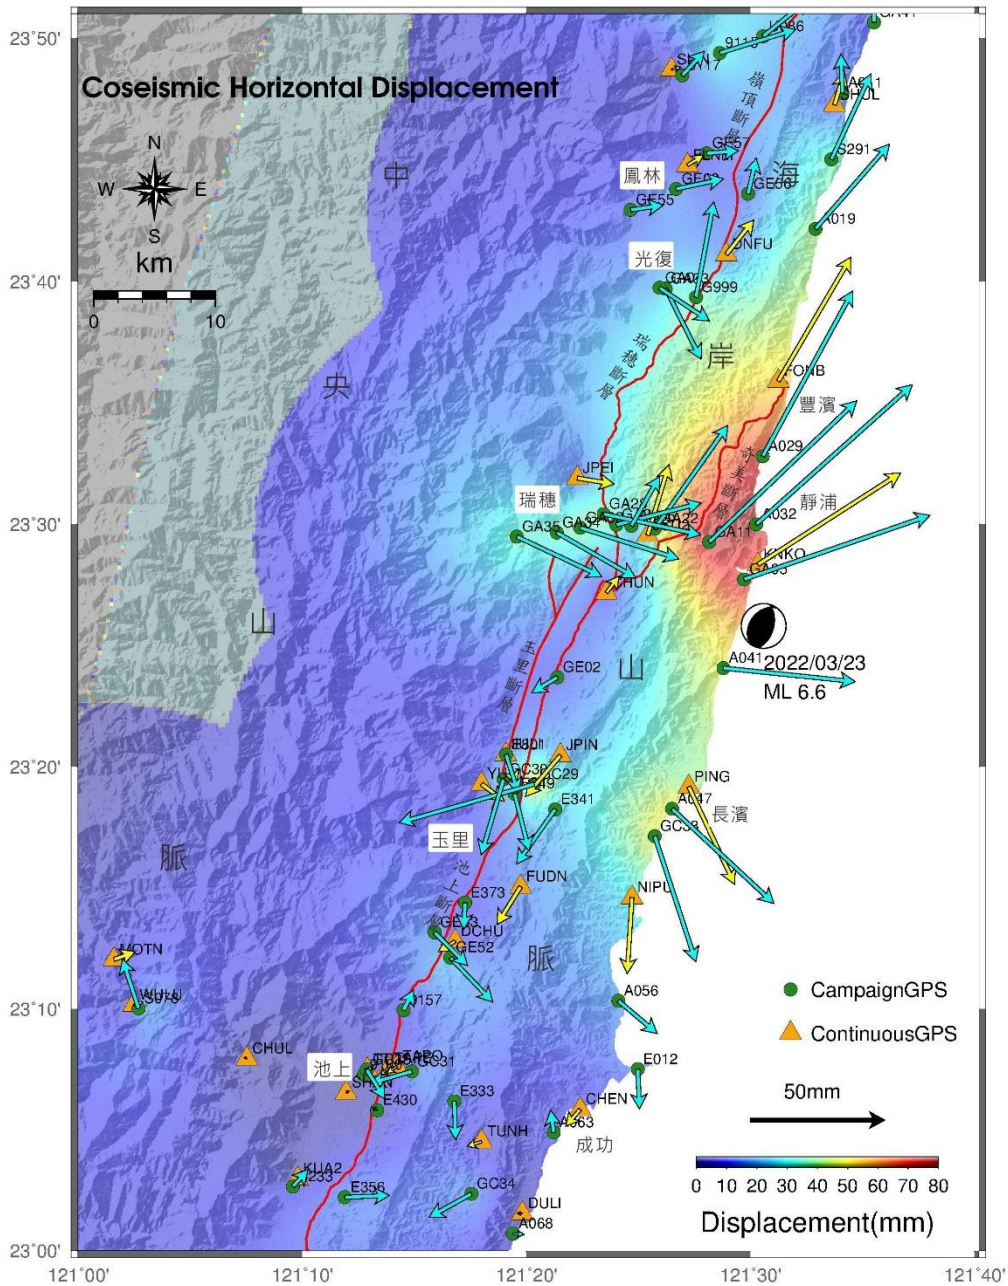
觀測結果顯示，水平方向的最大同震位移，為震央北方的大港口測站，(測站編號：KNKO，東經121.5057度，北緯23.4722度)。同震位移水平分量為向東53.0 mm、向北34.1 mm。而位於震央西南側的長濱站 (測站編號：PING，東經121.4543度，北緯24.3195度)，同震抬升量為71.0 mm，同震位移水平分量為向東17.0 mm、向南36.3 mm (表 1、表 2)。同震位移結果顯示此次地震造成之同震位移方向由北往南以順時針方向旋轉，震央北邊以往東北方向運動之方向為主，其中以大港口及豐濱測站(測站編號：FONB) 有較大之量值，震央南邊則由長濱測站的東南方向運動往西南方逐漸轉為西南方向運動 (圖 38)。

圖 38、東部地區 3 月 23 日地震之水平方向同震位移分布圖，箭頭代表水平位移方向、長度代表量值，彩色色階顯示等值化之成果。

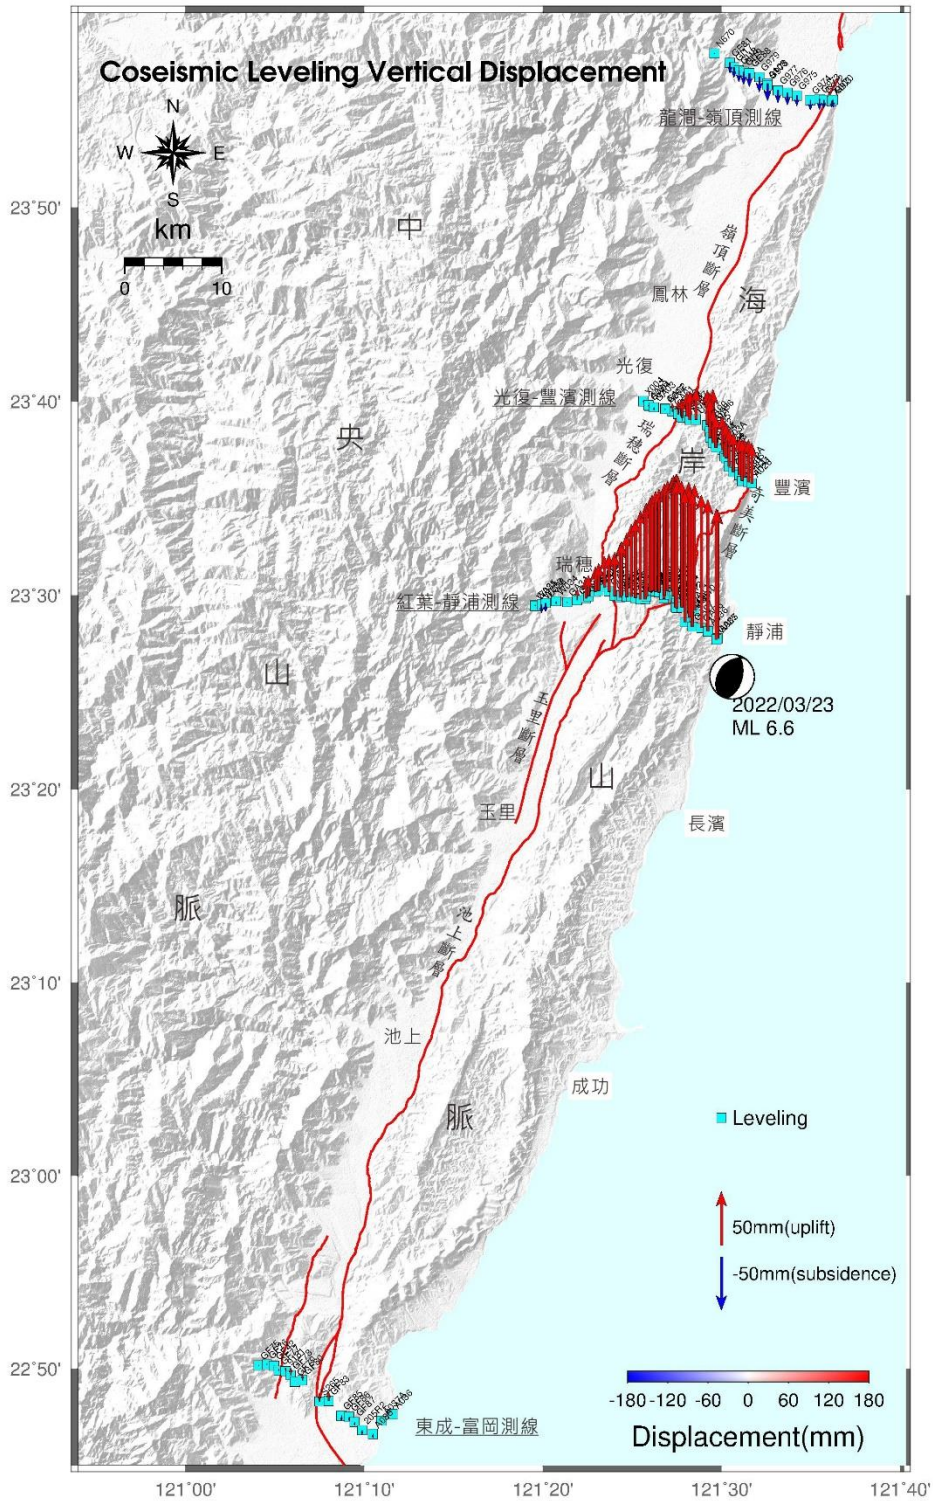
各水準測線計算時均以最西側點位當控制點，假設其高程變化為零，再依據地震前、後的高程值相減獲得各水準點的高程變化量。水準點間距約為300-500公尺，近斷層處點位密度較高。綜觀0323地震後之精密水準測量結果，變異最大之處位於紅葉-靜浦測線，位於海岸山脈東側瑞港（GA07）測點，抬升達125mm，逐步往東西方向下降，此測線同時為最靠近震央之測線；紅葉-靜浦測線北側之光復-豐濱測線最大變異處同樣位於海岸山脈東側的八子灣（GH41）測點，抬升達39mm；龍澗-嶺頂測線與東成-富岡測線垂直變化則在20mm以內（圖 40）。

圖 40、東部地區 3 月 23 日地震之精密水準測量結果。

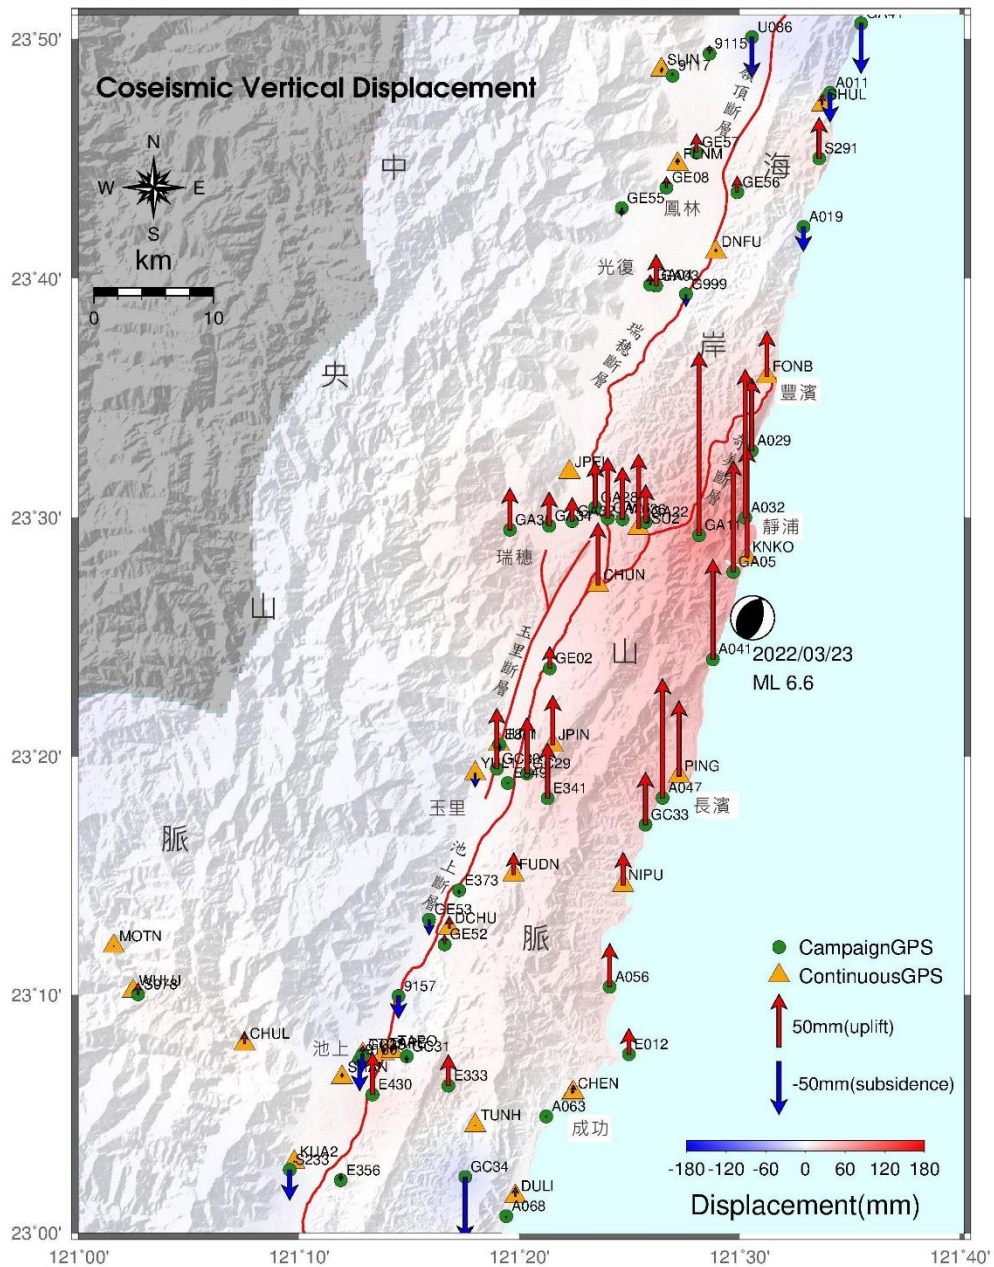
GNSS測量部分，因受限於地表以下之衛星訊號受阻擋，於垂直方向之觀測精度較差，但分布廣泛、密度較高仍可瞭解廣域之變形趨勢。震央20公里範圍內之震後垂直方向位移以抬升為主，其中於海岸山脈東側之測站最大值達140mm之同震抬升量值（圖 41），逐步往西遞減至池上斷層仍有約50mm之抬升量。

圖 41、東部地區 3 月 23 日地震之垂直方向同震位移分布圖，紅色箭頭代表垂直抬升方向、藍色箭頭代表垂直下陷方向、長度代表其量值，彩色色階顯示等值化之成果。

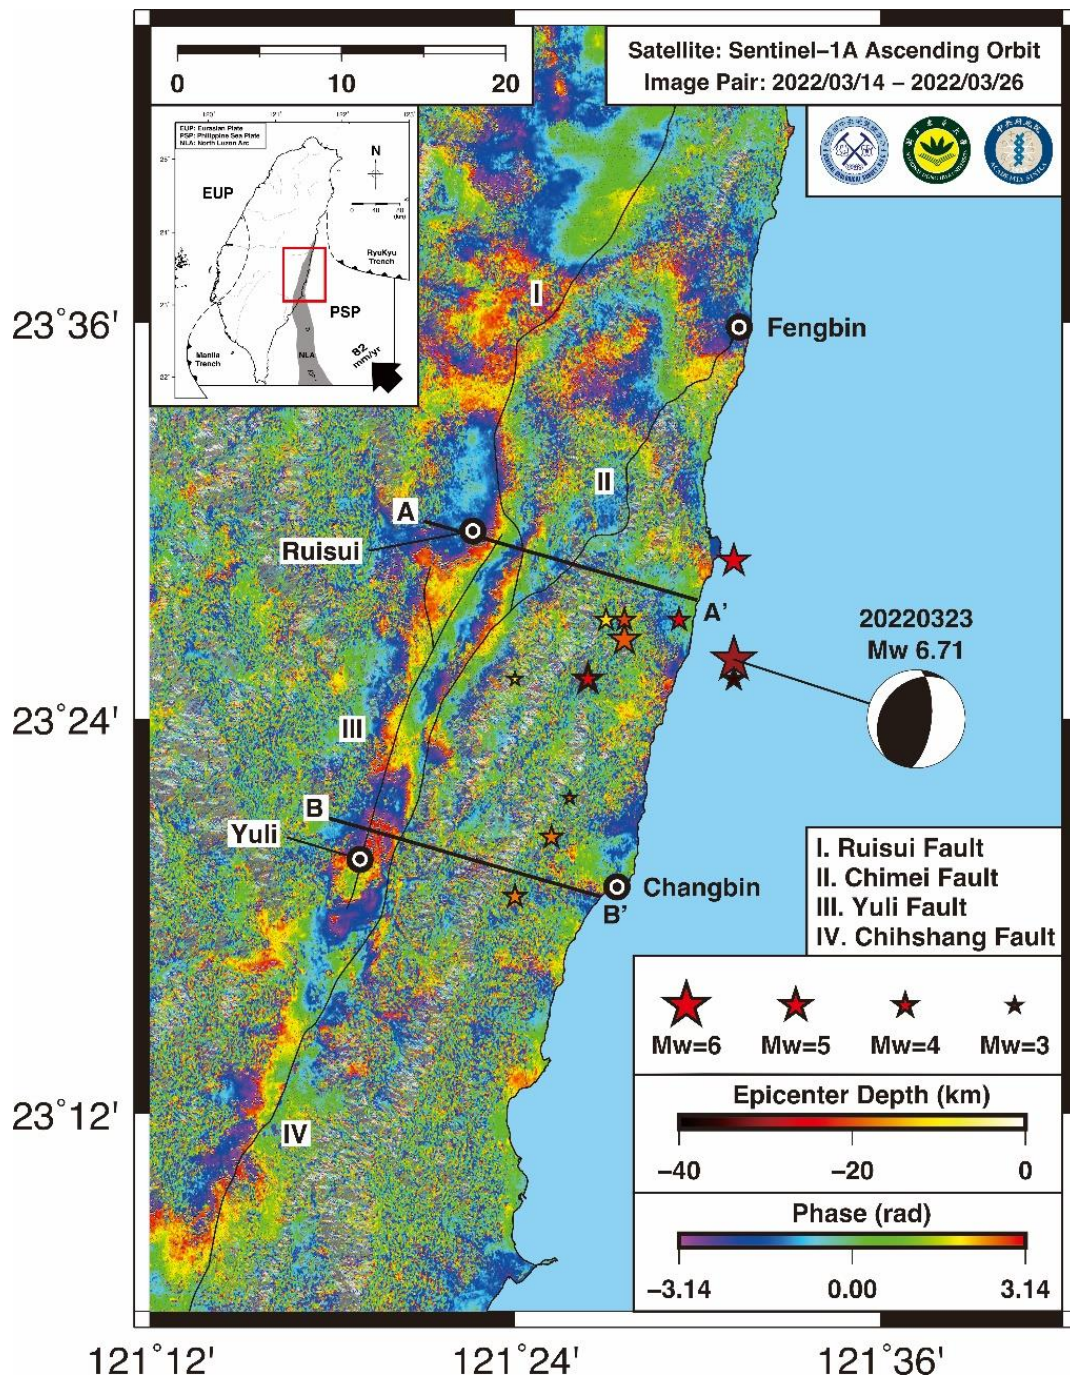
本次地震的震央位於秀姑巒溪出海口外，距離震央最近的近岸區域，理論上應有較明顯之地表位移，然而礙於海岸山脈植被之影響，造成兩幅影像之間的同調性差異較大，僅約略可見數個模糊的差分干涉環分佈在花蓮豐濱和臺東長濱之間，此外，在花蓮瑞穗和玉里市中心也發現有局部的干涉環產生。

圖 43、歐洲哨兵衛星 1A 之合成孔徑雷達差分干涉同震地表變形影像，影像拍攝時間為 2022 年 3 月 14 日及 3 月 26 日。

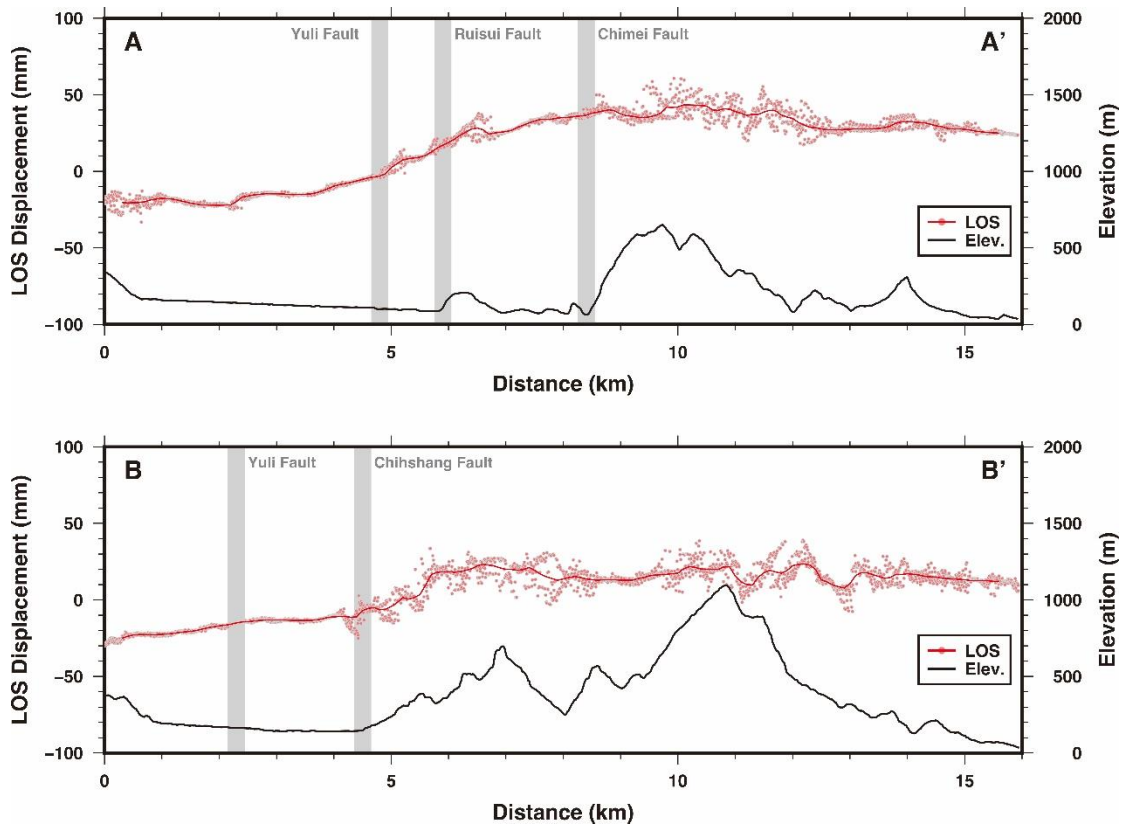
進一步進行相位解算，我們取得AA'與BB'剖面（圖 44），剖面中之黑線為地形，紅色線為擬合之視衛星方向（Line of Sight, LOS）之結果，灰色區塊為斷層位置，由AA'剖面能觀察到，跨玉里斷層與跨瑞穗斷層皆有約10mm的視衛星方向縮短量，至奇美斷層則已經不明顯；由BB'剖面能觀察到，跨池上斷層有約30mm之視衛星方向縮短量。

圖 44、歐洲哨兵衛星視衛星方向剖面分析，剖面中之黑線為地形，紅色線為擬合之視衛星方向（Line of Sight, LOS）之結果，灰色區塊為斷層位置。

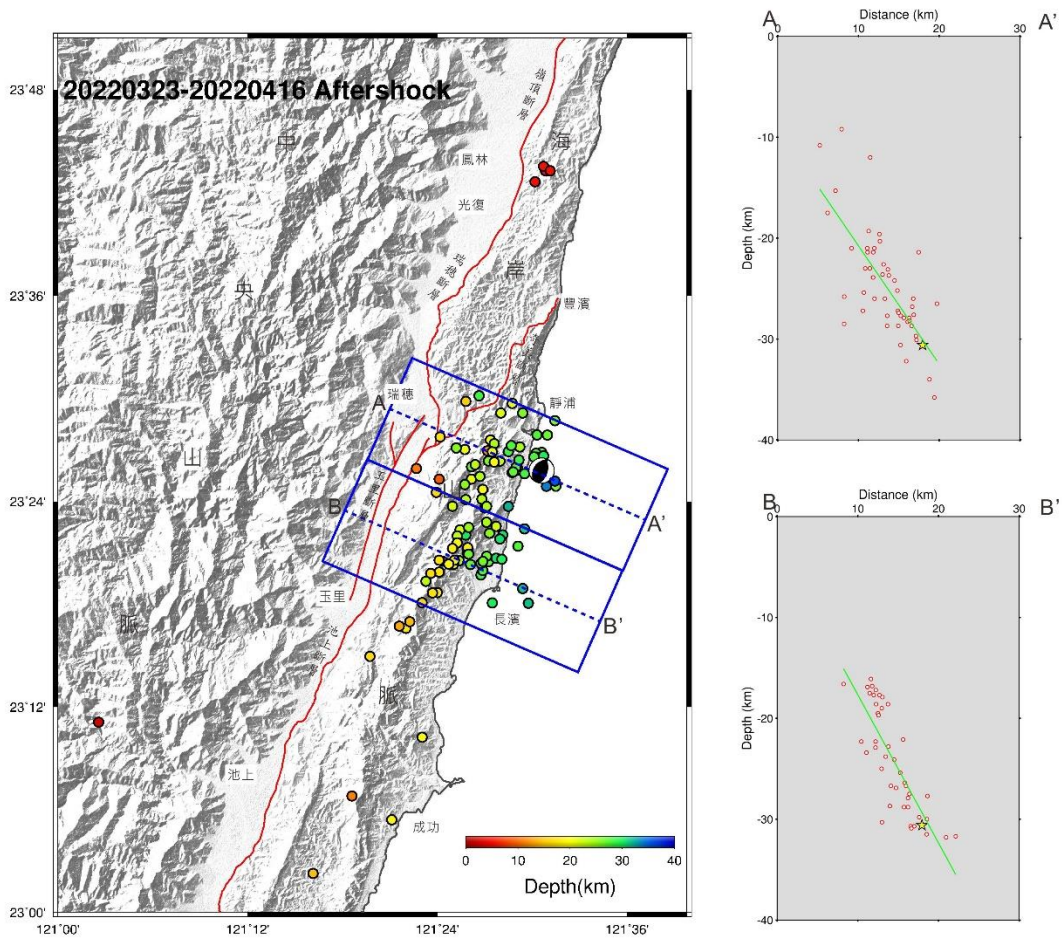
由震源機制解與主、餘震的空間分布指出（圖 45），本次地震主要的孕震構造可能是北北東-南南西走向，且向東傾之斷層面；根據2022年玉里地震的震源模型及主餘震的空間分布，建構北北東-南南西走向且向東傾之斷層面，傾角設定為 62° ，深度則為8-40公里，以建立本次地震的斷層幾何，作法上是將斷層面劃分成數十個小斷層面（patch）以求取同震斷層滑移量及主要滑移分布。

圖 45、中央氣象局本次地震餘震分布及剖面圖。餘震時間自主震後至 2022 年 4 月 16 日；震源機制解表示為 2022 年 3 月 23 日之地震；剖面圖中黃色星號為震央位置，綠色實線為在此期間使用地震序列資料並以最小二乘法推算之斷層面位置。

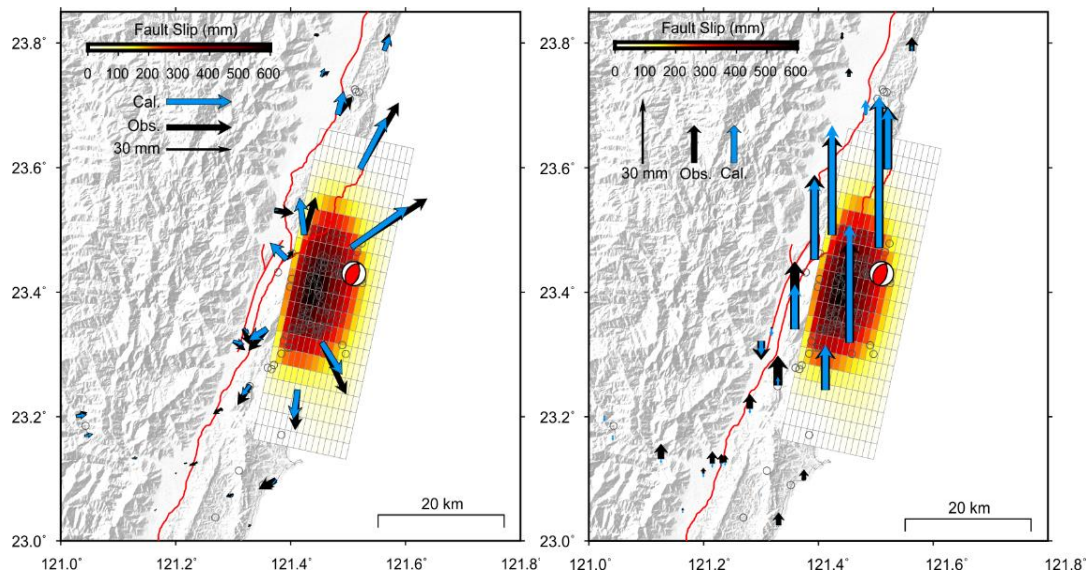
反演地表變形觀測之最佳模型解指出：此斷層之滑移量主要介於500- 600 mm，分布在深度約14-28 km的位置，投影至地表則位於主震震央與臺東長濱鄉之間，斷層滑移形式以逆移運動為主，該斷層之測地矩（ M_0 ）為 9.41×10^{25} dyne-cm，相當於 M_w 6.62（圖 46）。

圖 46、斷層模型水平及垂直方向擬合結果。矩形為斷層投影至地表的位置，顏色區別出滑移量的大小；震源機制解為主震震央位置；圓圈為餘震分布。
