20220620 光復地震地質調查報告

經濟部中央地質調查所

中華民國 111 年 7 月 20 日

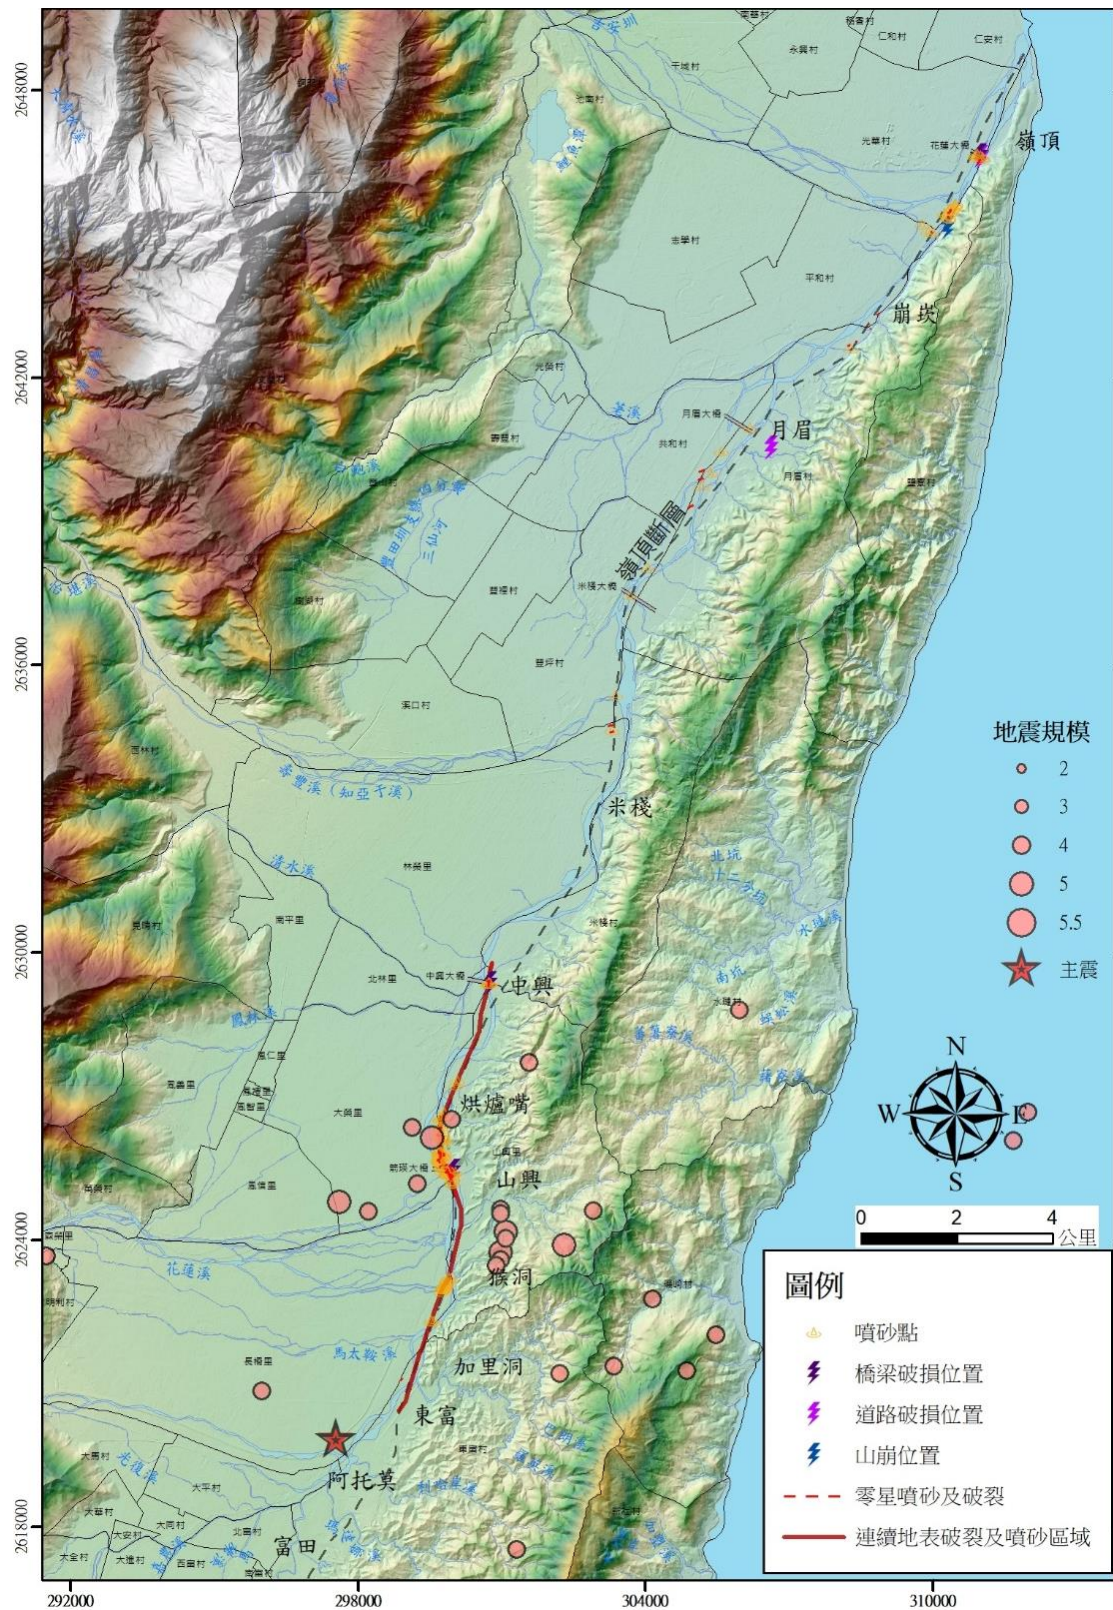
依據設定目標，本次地表地質調查北起花蓮市，南至瑞穗，東至大港口，西至中央山脈東麓，調查發現米崙斷層與瑞穗斷層未發現地表破裂之跡象，中央山脈東麓也未發現任何地表變形現象；在花蓮溪河床鄰近震央的中興大橋以南至加里洞間可見連續噴沙與地表破裂現象，遠離此區域則在花蓮大橋至米棧大橋間有零星噴沙集簇，瑞穗大橋下也出現零星噴沙現象；另外，193公路、光豐公路與

圖 12、0620 光復地震調查成果分類與位置簡圖。
