20220323 長濱地震地質調查報告

經濟部中央地質調查所

中華民國 111 年 7 月 5 日

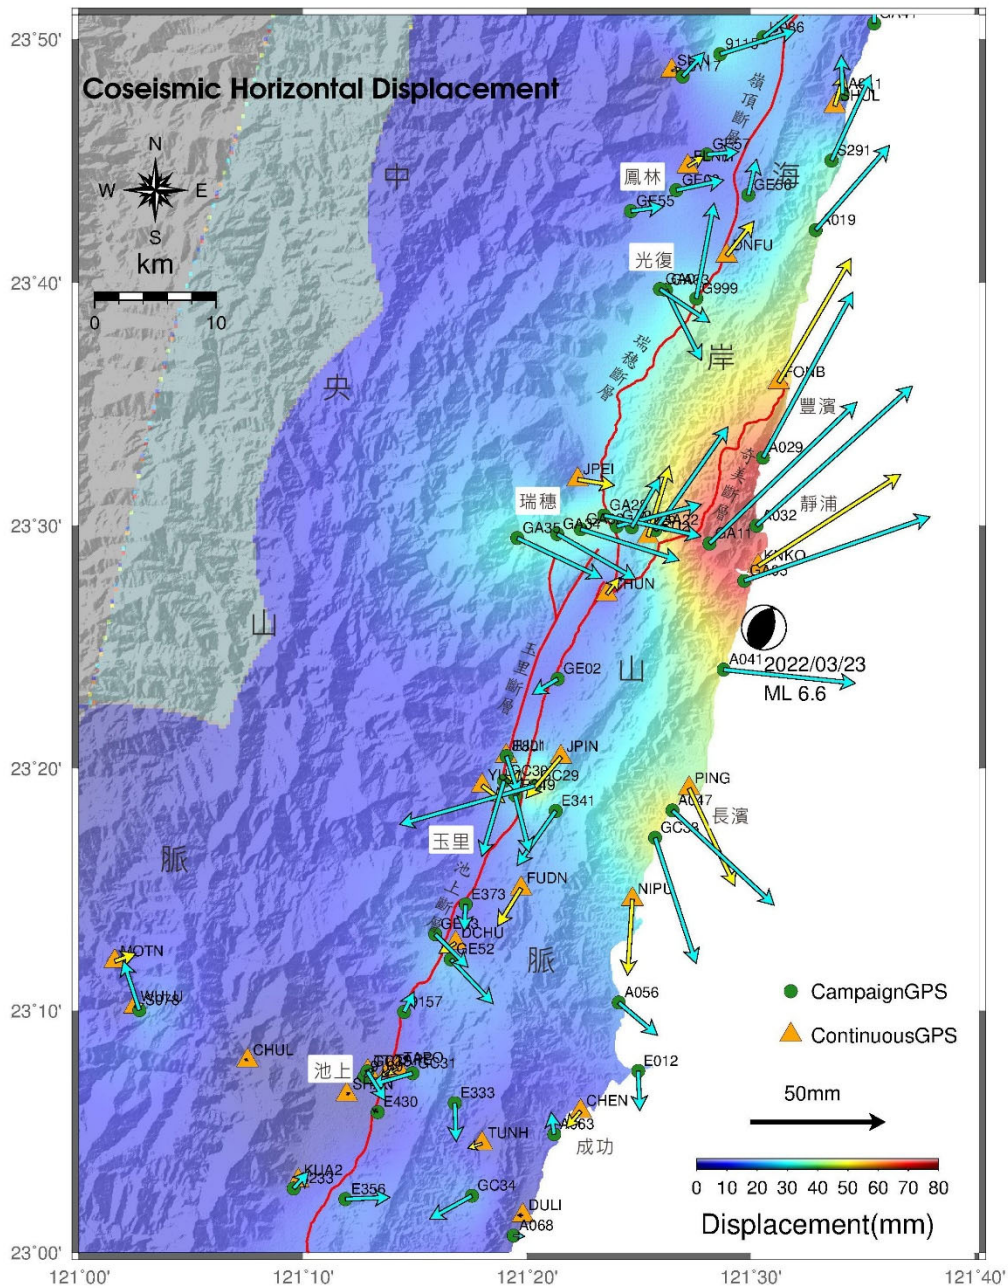
觀測結果顯示，水平方向的最大同震位移，為震央北方的大港口測站，(測站編號：KNKO，東經121.5057度，北緯23.4722度)。同震位移水平分量為向東53.0 mm、向北34.1 mm。而位於震央西南側的長濱站 (測站編號：PING，東經121.4543度，北緯24.3195度)，同震抬升量為71.0 mm，同震位移水平分量為向東17.0 mm、向南36.3 mm (表 1、表 2)。同震位移結果顯示此次地震造成之同震位移方向由北往南以順時針方向旋轉，震央北邊以往東北方向運動之方向為主，其中以大港口及豐濱測站(測站編號：FONB) 有較大之量值，震央南邊則由長濱測站的東南方向運動往西南方逐漸轉為西南方向運動 (圖 38)。

圖 38、東部地區 3 月 23 日地震之水平方向同震位移分布圖，箭頭代表水平位移方向、長度代表量值，彩色色階顯示等值化之成果。

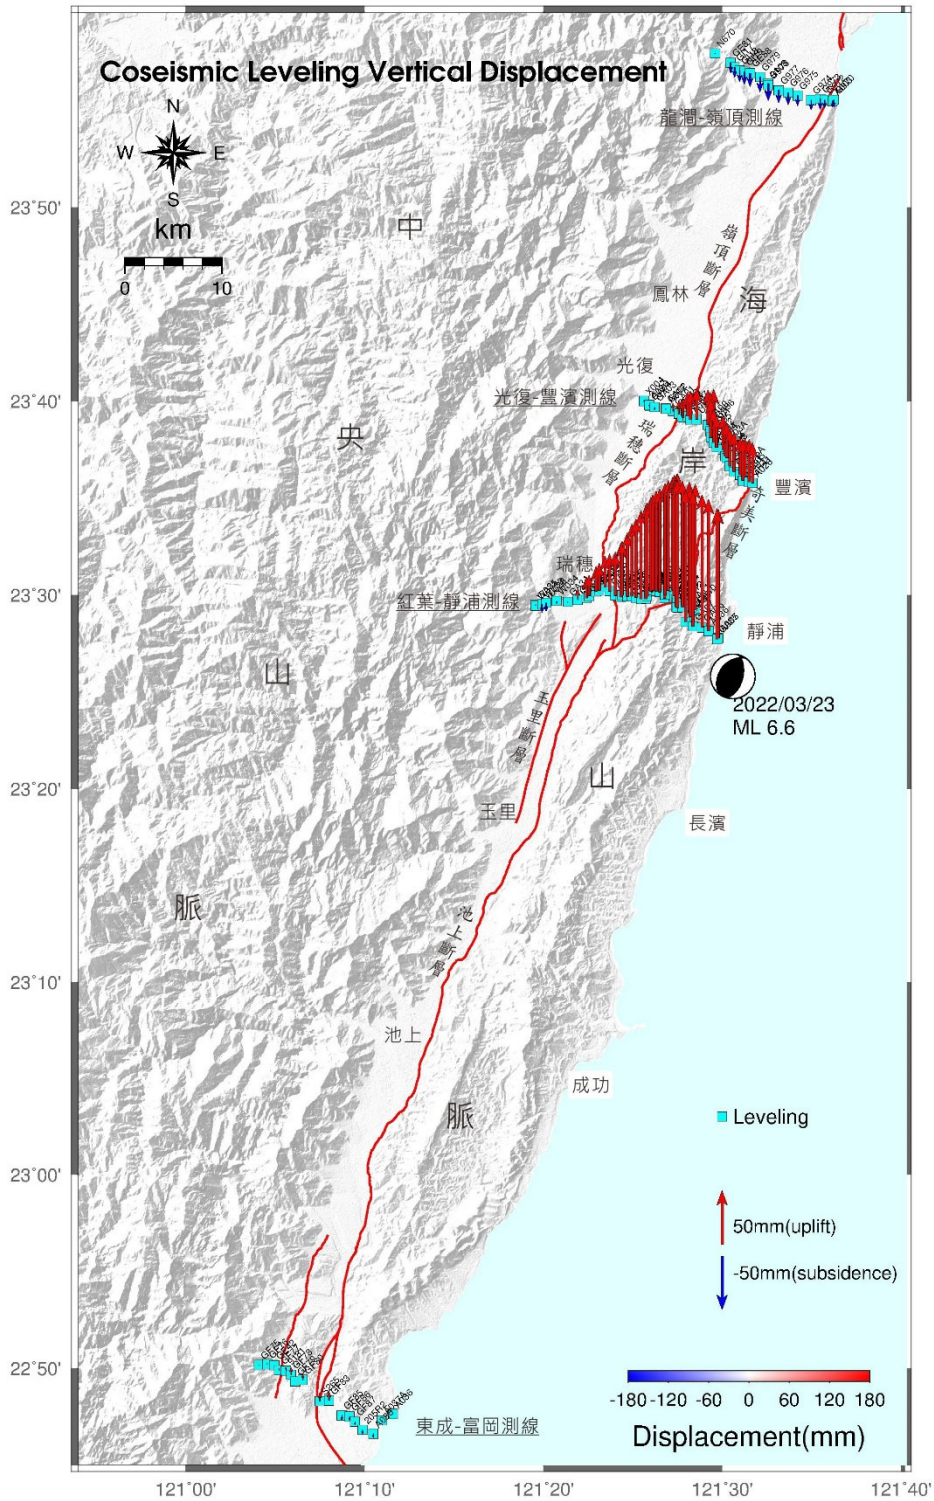
各水準測線計算時均以最西側點位當控制點，假設其高程變化為零，再依據地震前、後的高程值相減獲得各水準點的高程變化量。水準點間距約為300-500公尺，近斷層處點位密度較高。綜觀0323地震後之精密水準測量結果，變異最大之處位於紅葉-靜浦測線，位於海岸山脈東側瑞港（GA07）測點，抬升達125mm，逐步往東西方向下降，此測線同時為最靠近震央之測線；紅葉-靜浦測線北側之光復-豐濱測線最大變異處同樣位於海岸山脈東側的八子灣（GH41）測點，抬升達39mm；龍澗-嶺頂測線與東成-富岡測線垂直變化則在20mm以內（圖 40）。

圖 40、東部地區 3 月 23 日地震之精密水準測量結果。

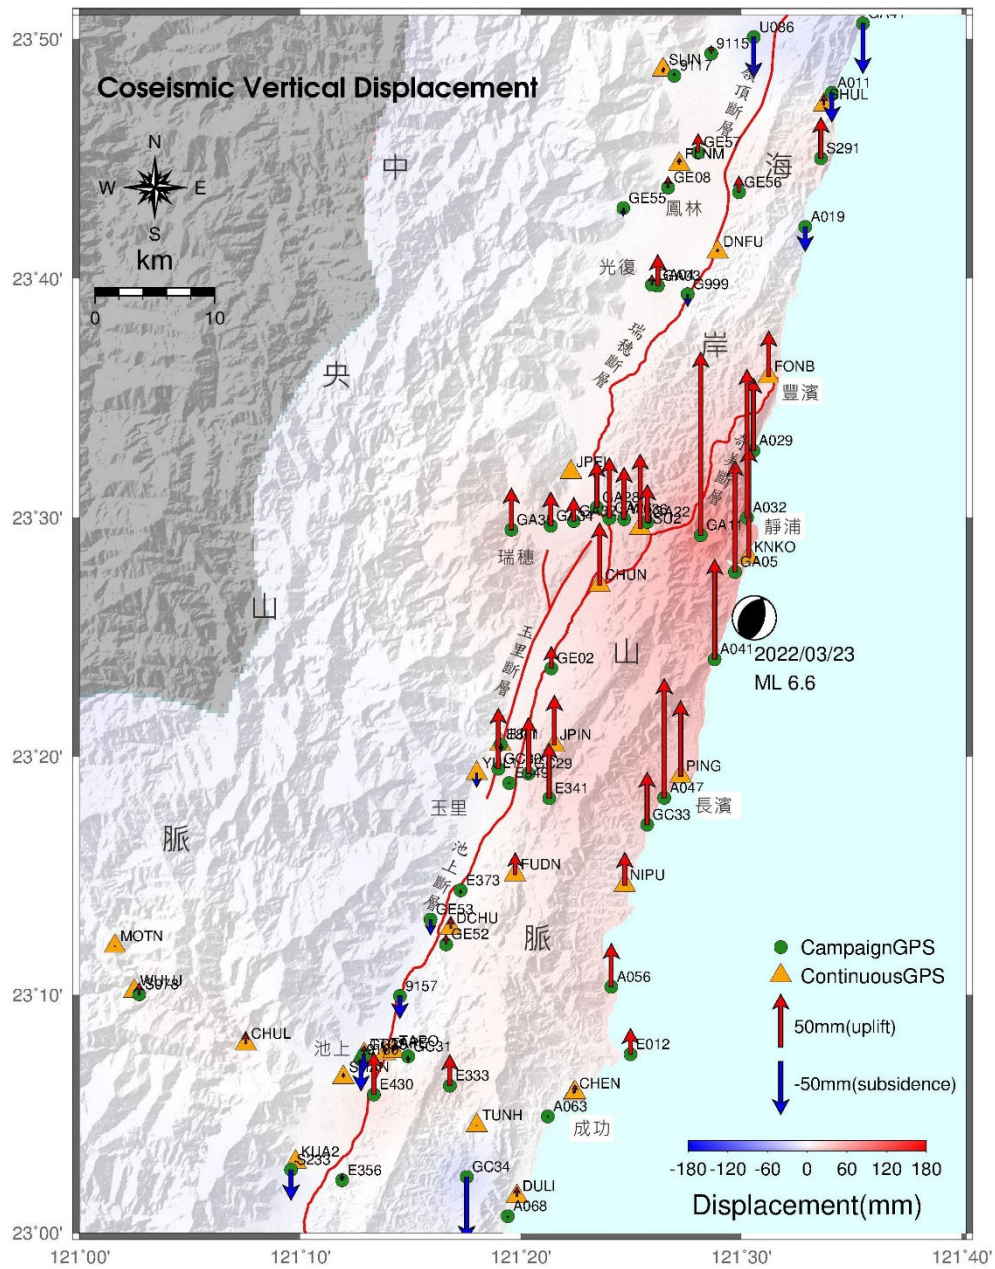
GNSS測量部分，因受限於地表以下之衛星訊號受阻擋，於垂直方向之觀測精度較差，但分布廣泛、密度較高仍可瞭解廣域之變形趨勢。震央20公里範圍內之震後垂直方向位移以抬升為主，其中於海岸山脈東側之測站最大值達140mm之同震抬升量值（圖 41），逐步往西遞減至池上斷層仍有約50mm之抬升量。

圖 41、東部地區 3 月 23 日地震之垂直方向同震位移分布圖，紅色箭頭代表垂直抬升方向、藍色箭頭代表垂直下陷方向、長度代表其量值，彩色色階顯示等值化之成果。

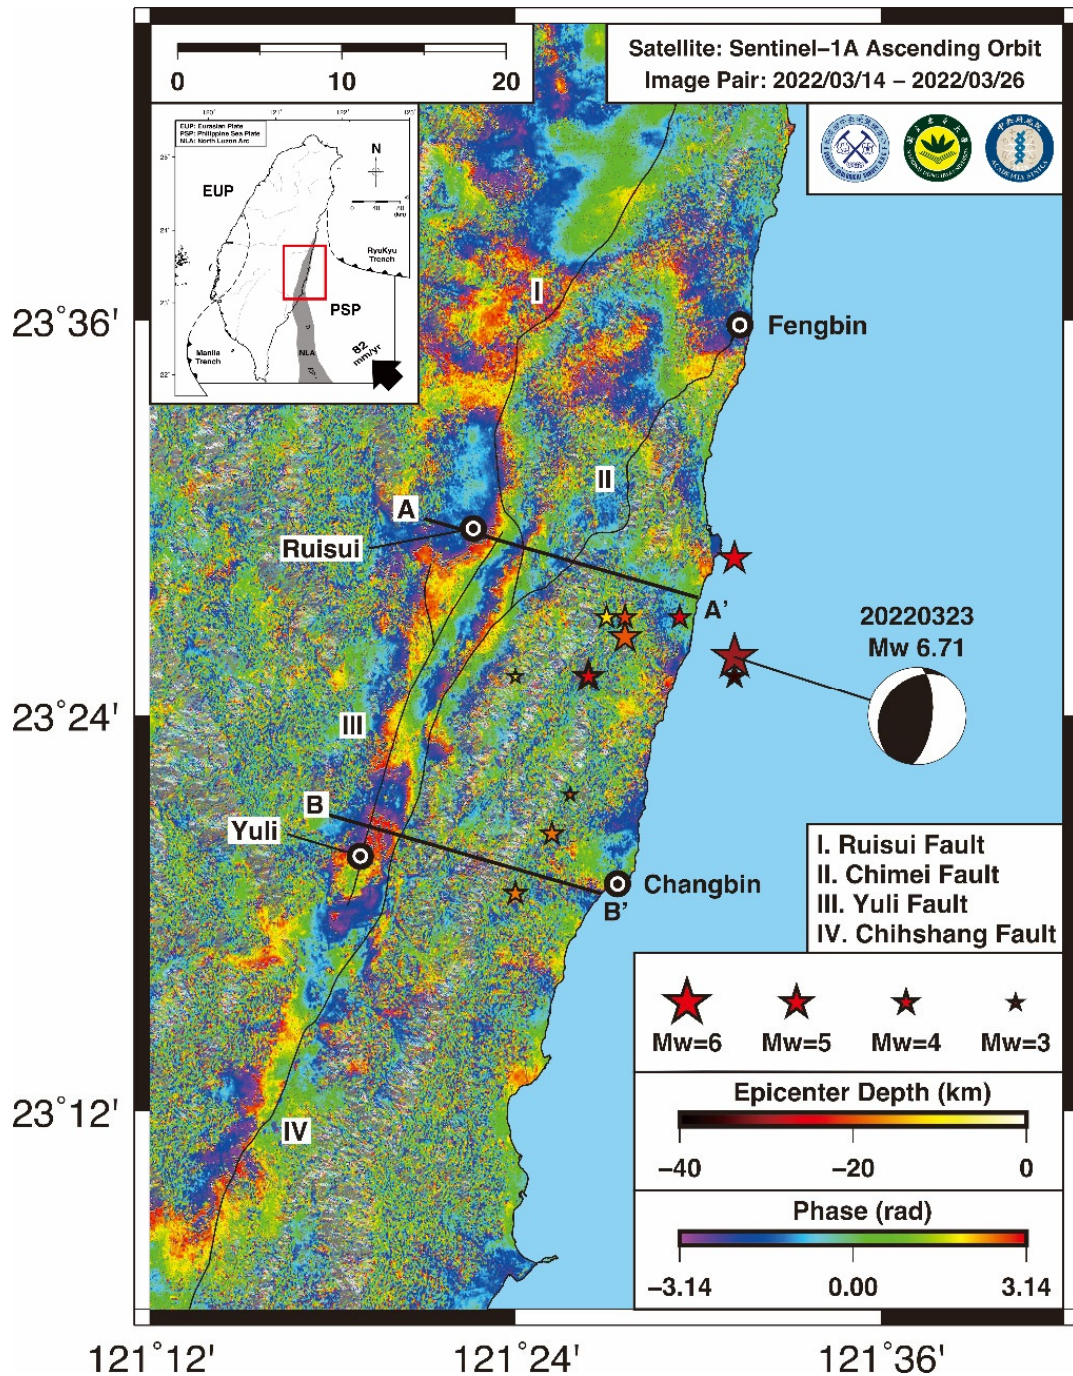
本次地震的震央位於秀姑巒溪出海口外，距離震央最近的近岸區域，理論上應有較明顯之地表位移，然而礙於海岸山脈植被之影響，造成兩幅影像之間的同調性差異較大，僅約略可見數個模糊的差分干涉環分佈在花蓮豐濱和臺東長濱之間，此外，在花蓮瑞穗和玉里市中心也發現有局部的干涉環產生。

圖 43、歐洲哨兵衛星 1A 之合成孔徑雷達差分干涉同震地表變形影像，影像拍攝時間為 2022 年 3 月 14 日及 3 月 26 日。

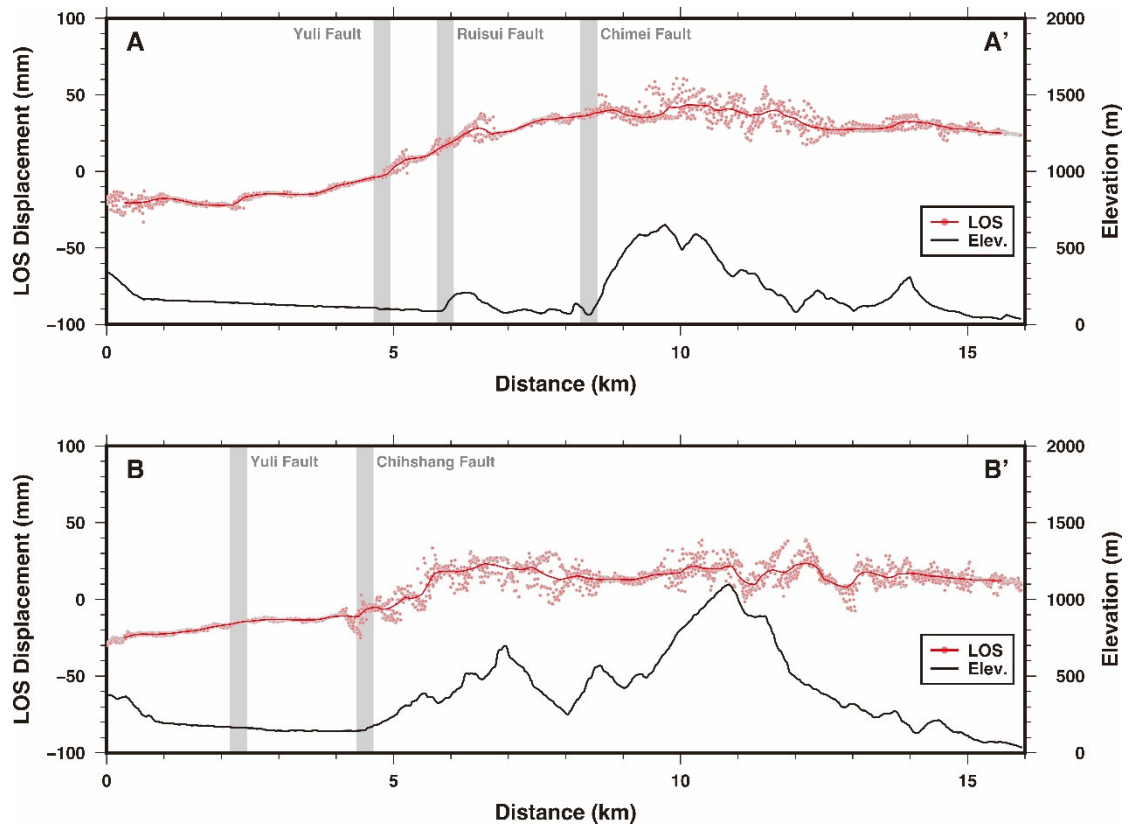
進一步進行相位解算，我們取得AA'與BB'剖面（圖 44），剖面中之黑線為地形，紅色線為擬合之視衛星方向（Line of Sight, LOS）之結果，灰色區塊為斷層位置，由AA'剖面能觀察到，跨玉里斷層與跨瑞穗斷層皆有約10mm的視衛星方向縮短量，至奇美斷層則已經不明顯；由BB'剖面能觀察到，跨池上斷層有約30mm之視衛星方向縮短量。

圖 44、歐洲哨兵衛星視衛星方向剖面分析，剖面中之黑線為地形，紅色線為擬合之視衛星方向（Line of Sight, LOS）之結果，灰色區塊為斷層位置。

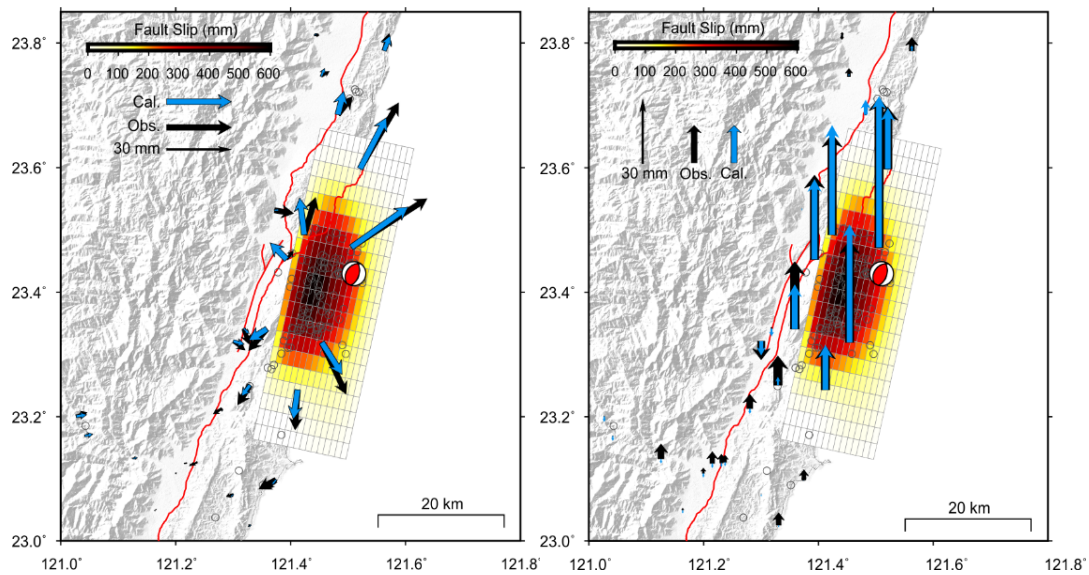
反演地表變形觀測之最佳模型解指出：此斷層之滑移量主要介於500- 600 mm，分布在深度約14-28 km的位置，投影至地表則位於主震震央與臺東長濱鄉之間，斷層滑移形式以逆移運動為主，該斷層之測地矩（ M_0 ）為 9.41×10^{25} dyne-cm，相當於 M_w 6.62（圖 46）。

圖 46、斷層模型水平及垂直方向擬合結果。矩形為斷層投影至地表的位置，顏色區別出滑移量的大小；震源機制解為主震震央位置；圓圈為餘震分布。
